第5節 痕跡等復原調査

第1項 主屋

第6節 発掘調査

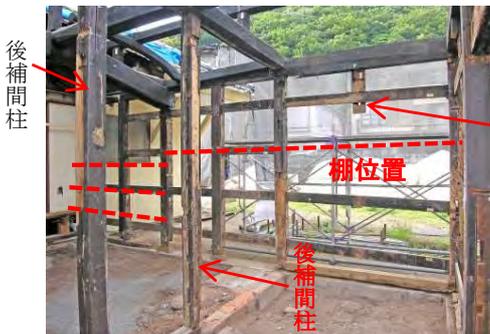
釜09 軸組 (南東より見る)

窓を入れた時に柱下部切断

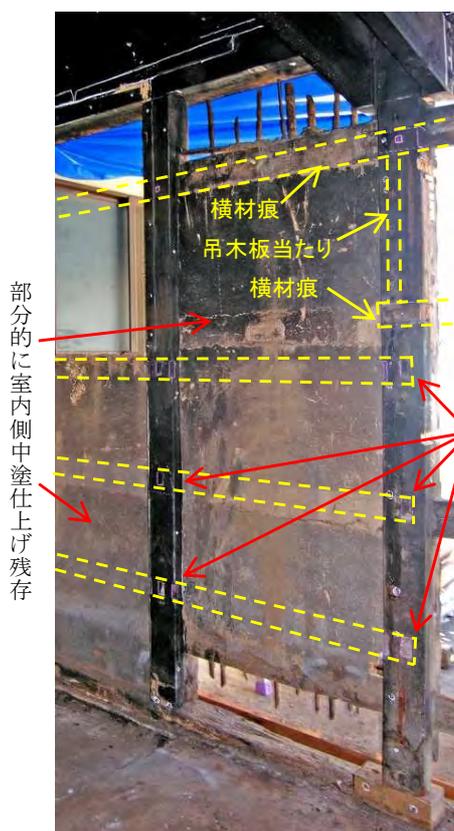
釜10 北面柱に残る棚痕跡 (室内)

東側棚痕

西側三段棚痕 (棚受け襟輪欠き・根太柄穴)

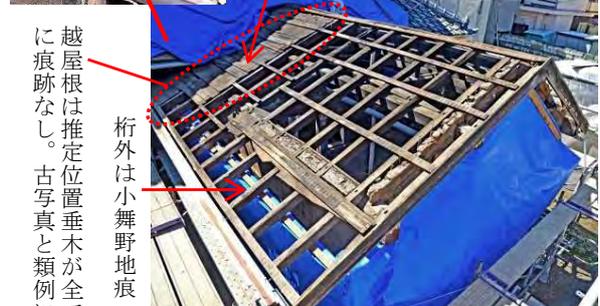
釜13 野地解体状況

越屋根は推定位置垂木が全て後補、小屋材に痕跡なし。古写真と類例により復原

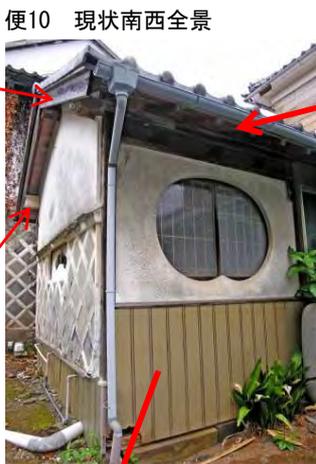
便10 現状南西全景

垂木から上、破風板等全て後補材

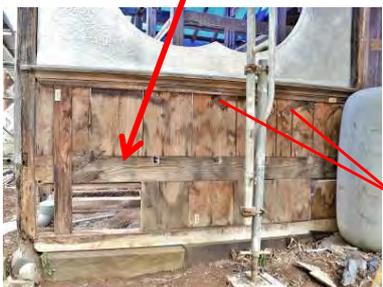
便11 サイディング下

杉皮網代張り一部残存

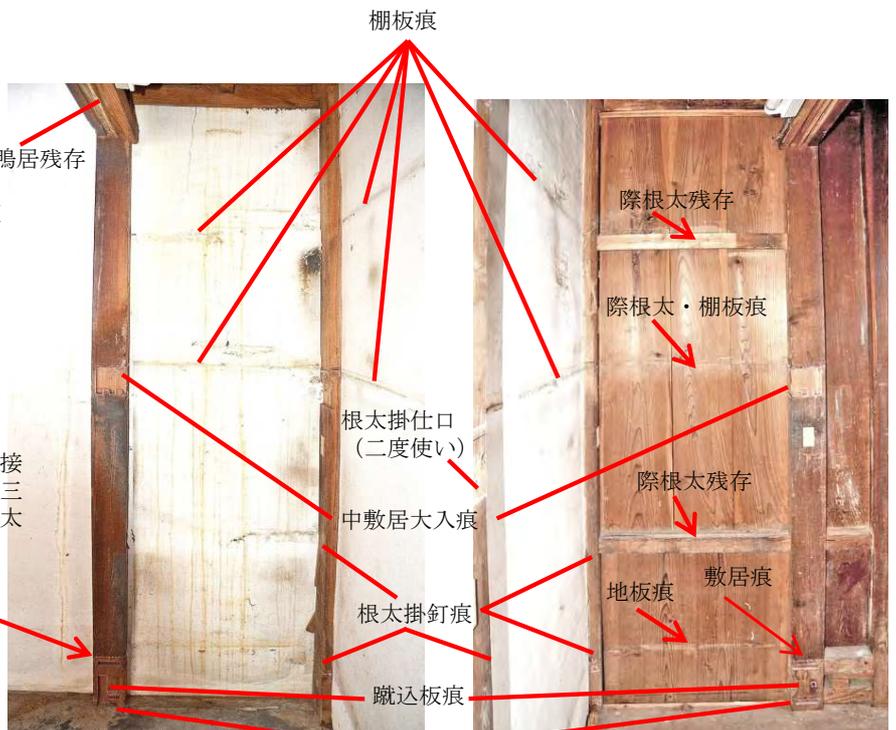
文11 書棚痕跡 (内部西面)

最上段は柱に直接根太を差し、下三段は根太掛に根太をかける構造

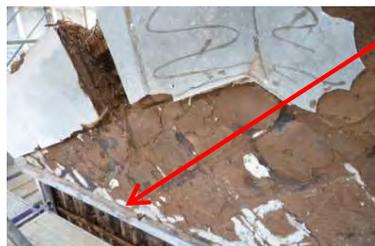
北12 妻面水切板上部海鼠壁補修痕

妻上部海鼠壁を残して板壁を張る際に取合い海鼠瓦を外し、水切板を取り付けた後、割り欠いた海鼠瓦を再度取り付け(漆喰接着)

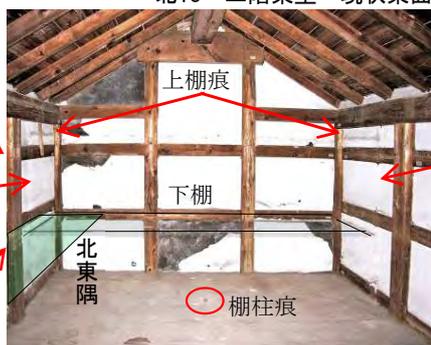
北18 二階東室 現状東面

上棚根太掛欠
下棚根太掛欠

上下二段の棚痕。両方とも北東隅で矩折れになるが、それぞれ框1本分の成違いに納まる。

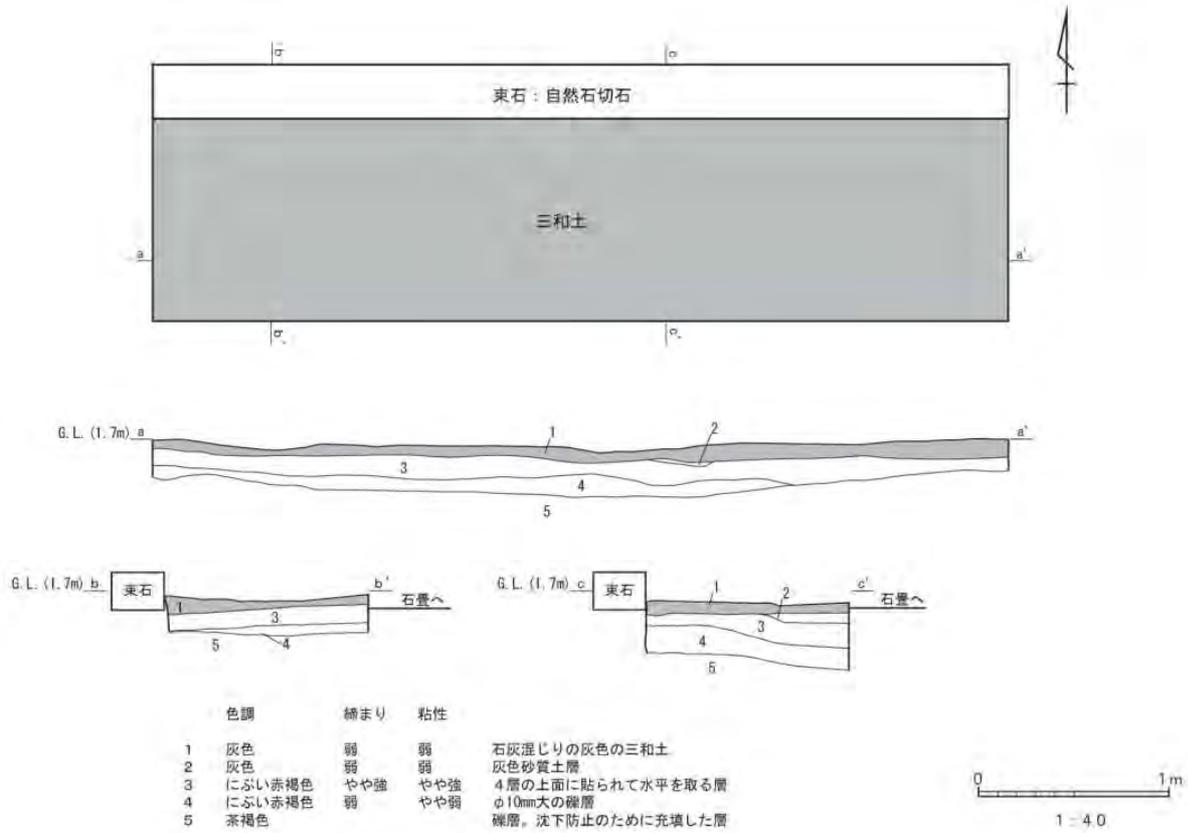
図4-6-3 主屋（ワキゲンカン）調査図面

断ち割り調査の結果、下層より以下のとおり施工されていることを確認した。確認できた範囲での最下層は主屋沈下を防ぐために充填したと考えられる0.2～0.4m大の礫層(地中玉石層。第4・5層)で、その上に締まり・粘性ともに強い層厚0.1mのにぶい赤褐色層(第3層)を全面的に検出した。第3層は上面がほぼ水平になっていることから、礫層の上において、叩きの水平をとるために充填された叩きの基礎土と考えられる。第2層は締まりが弱い灰色砂質土層で、部分的にしか確認されなかった。第1層(叩き)は0.1mの厚さで敷かれており、ワキゲンカンの布石下半は第1層内に埋没していた。

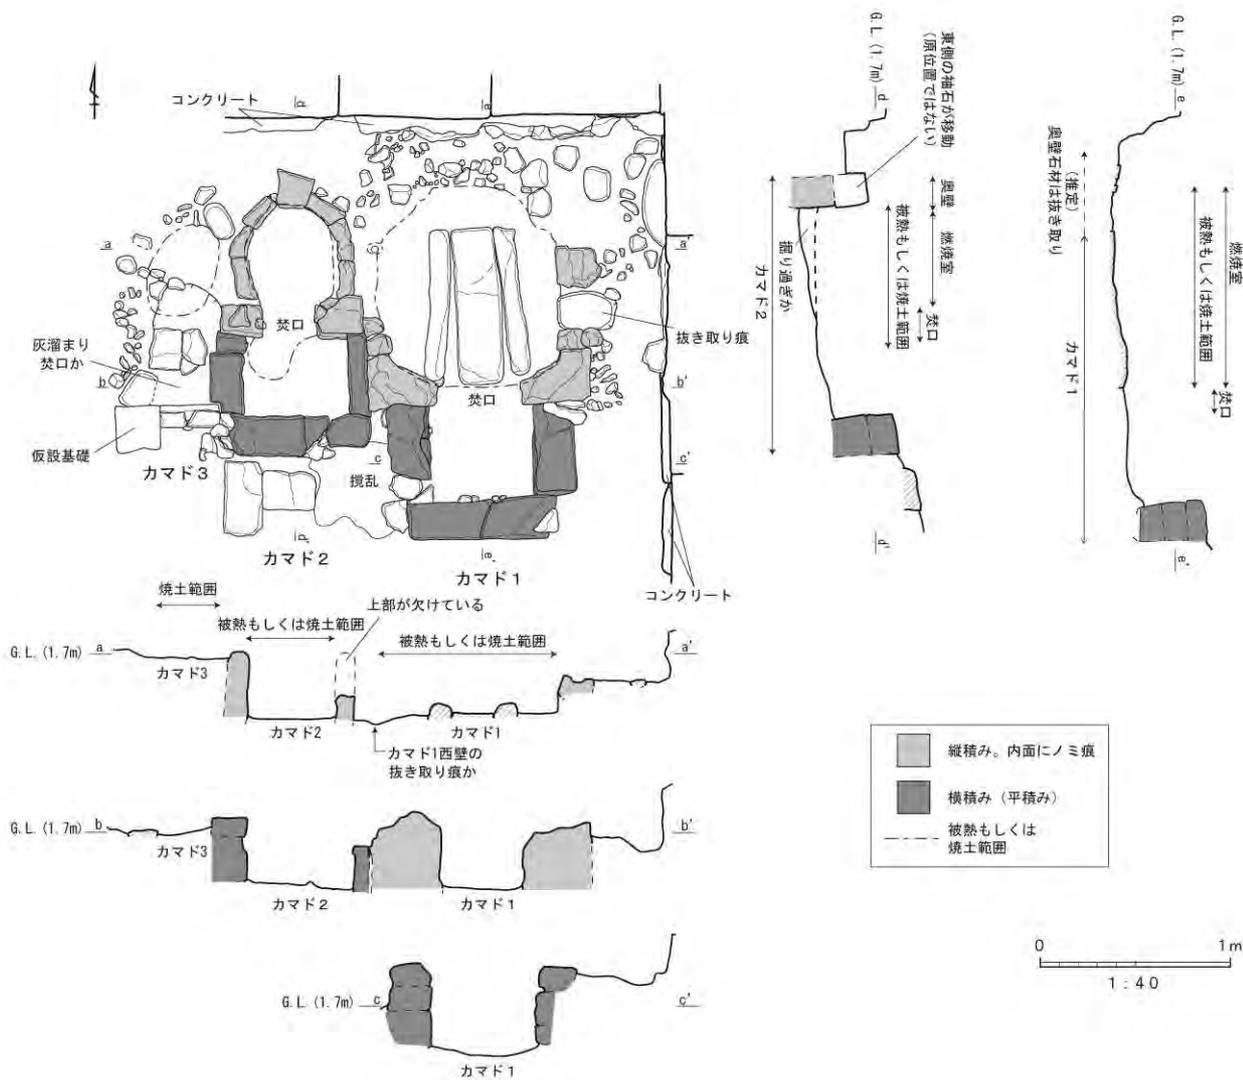
図4-6-4 主屋（釜屋）調査図面

以下では、大中小の計3基のカマドのうち、規模の大きい東側のカマドから「カマド1」「カマド2」「カマド3」と呼称する。いずれも北側に燃焼室、南側に焚口を有し、構築材に凝灰岩等を用いた石カマドである。

カマド1は検出された3基のうち最も大きなカマドである。残存状況はカマド2と比べれば良好ではないが、のちに五右衛門風呂へと改造されたとされることから、不良の理由はこうした改修によるものと考えられる。

られるが、焼土の外側において0.1~0.15m大の礫が弧状に並んでいた。これらが壁石を安定させるために下に敷かれた材と推測される。また燃焼室東側中央および西側 a-a' 断面上において壁石の抜き取り痕と考えられる若干の窪みが認められた。以上の点から燃焼室内部の形状は南北軸がやや長い楕円形を呈し、その規模は焼土範囲とほぼ同じく長軸1.05m×短軸0.95mを測る。奥壁側の改変が大きく、機能時とは変わっている可能性があるが、焼土面(機能面)は奥に向かって若干緩やかに下がっている。また燃焼室の床材として、長さ0.8m×幅0.25mの扁平な石と、その両側に長さ0.8m×幅0.1mの細長い石を2石検出した。

焚口及びその南面の石積みは直方体に近い切石が方形に3段、高さ0.4mで積まれ、上端は平坦に仕上げられている。石積みの内側の規模は南北0.5m×東西0.5mを測り、中央がすり鉢状にやや窪んでいる。石積みの断ち割り調査は行っていないが、焚口は釜屋床面より0.4m低く、カマド1は半地下式の構造と考えられる。

燃焼室の壁石は加工痕が明瞭に残る長細い石を縦に用いており、奥壁中心と西壁を除いて構築材の上部は失われているものの、下段は円形に欠けることなく巡っている。なお、理由は明確でないが、奥壁の欠損部分には、焚口で使用していたと考えられる石材が乗せられていた。燃焼室内側は楕円形を呈し、規模は長軸0.5m×短軸0.4mである。焼土面（機能面）の高さはカマド1の燃焼室床材とほぼ同じであるが、カマド1と異なり、床材は検出されなかった。

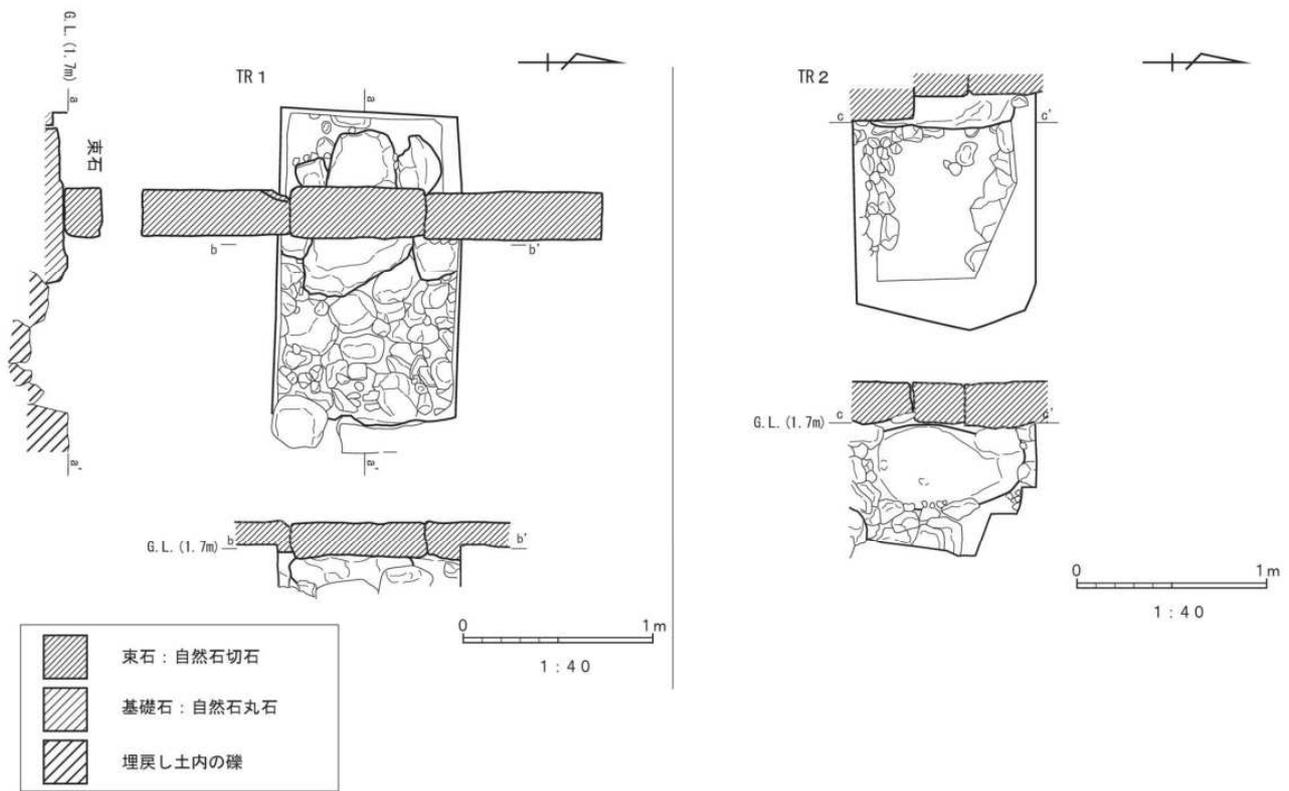
図 4-6-5 ミセ調査図面

TR1では地上に露出していた直方体の布石の下部より、沈下を抑えるための南北0.5m×東西0.9mの大形の基礎石を検出した。基礎石は扁平な自然石丸石である。布石はこの石のおおよそ中央あたりに据えられている。これより下部は、0.1~0.2m大の礫が充填されていた。

TR2でも大形の扁平な基礎石を確認した。基礎石は調査区外に広がっているが、検出している範囲で南北0.75m、厚さ0.4mを測る。その下部に基礎の沈下を防ぐための0.1~0.2m大の礫が充填されていた。

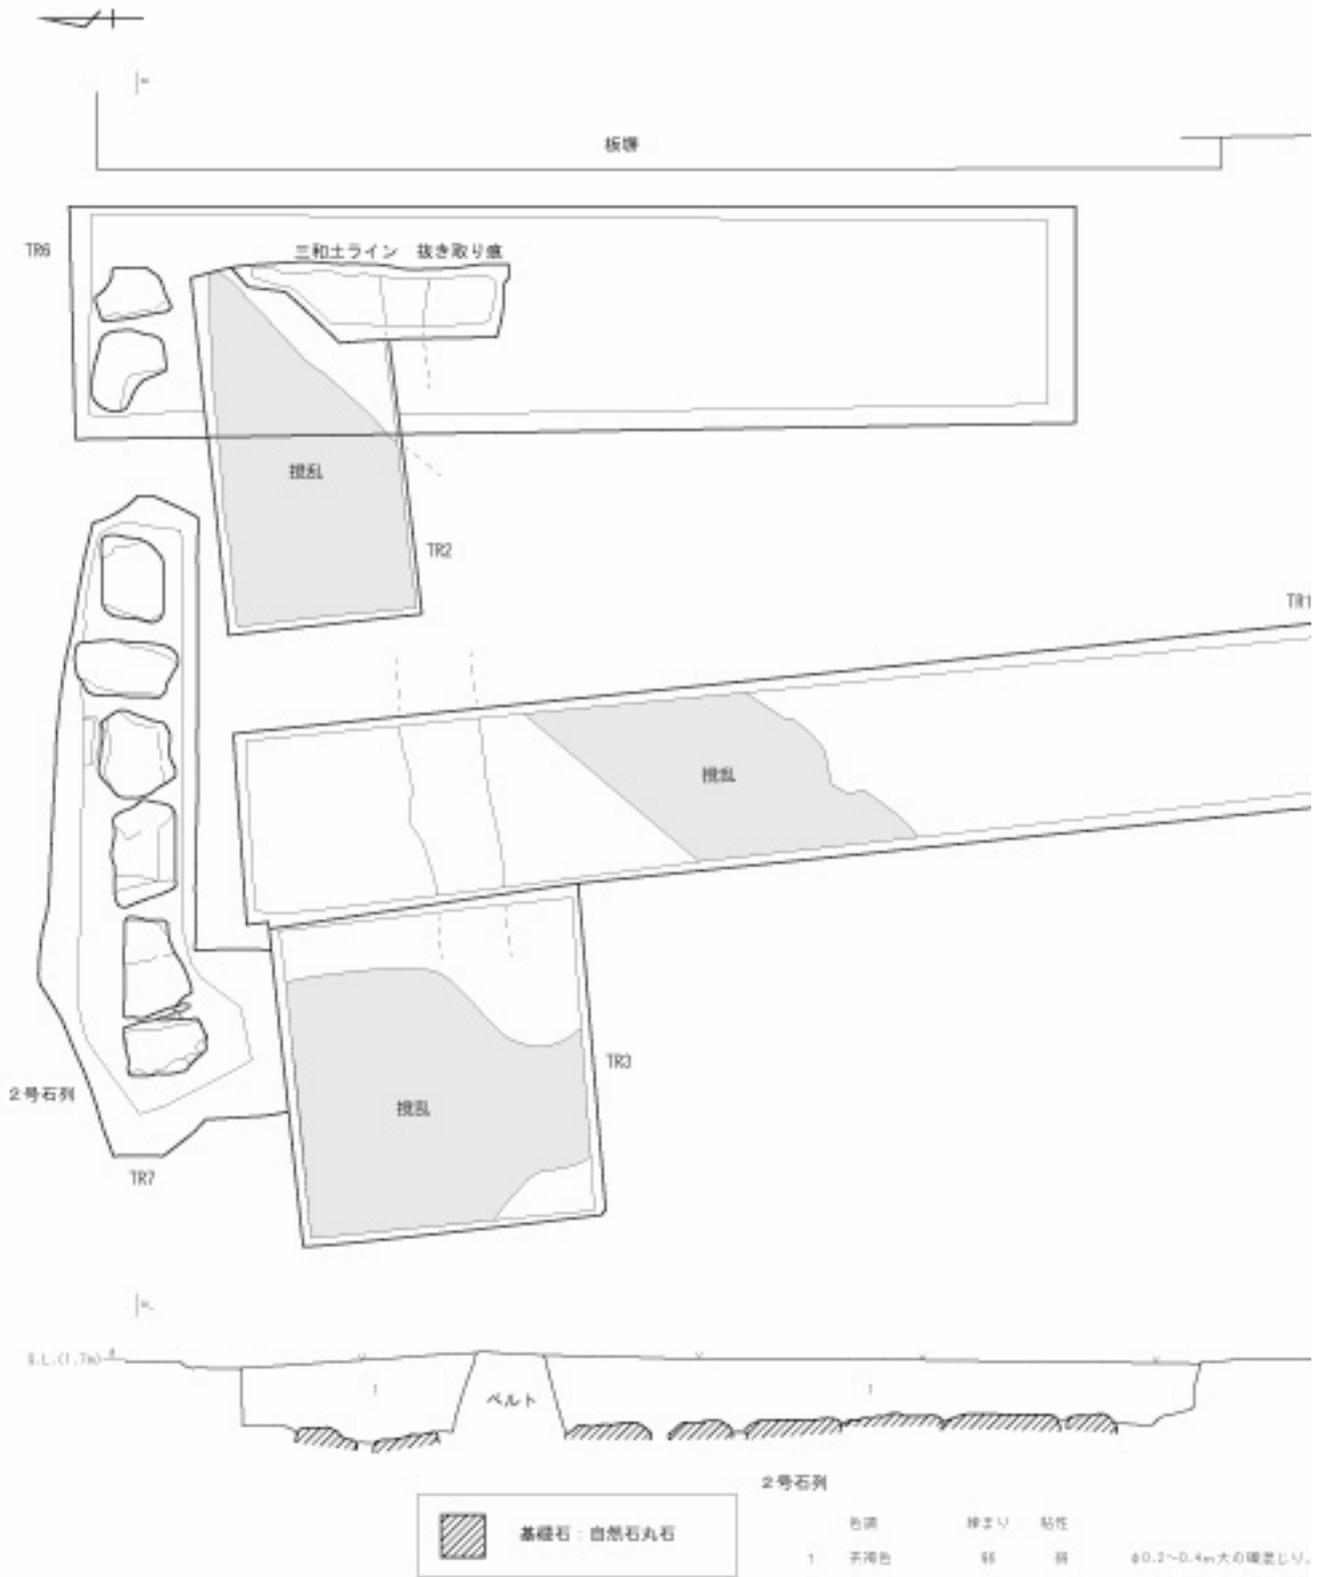
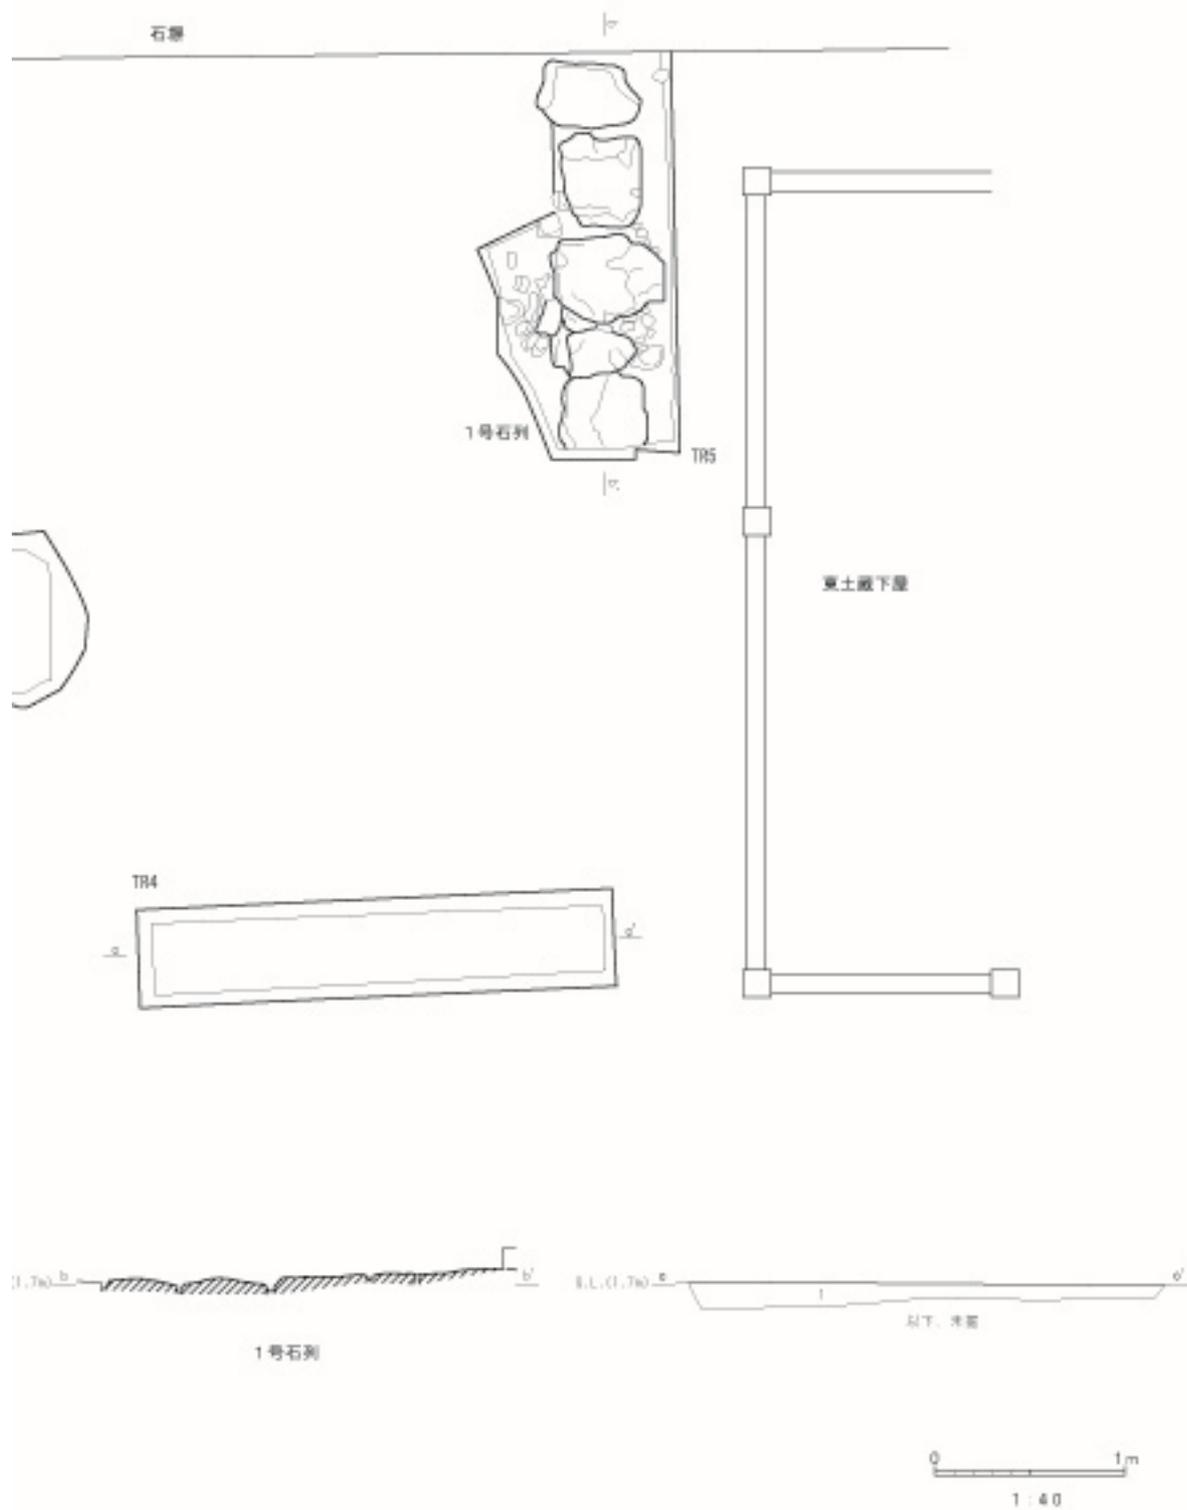
図4-6-6 醤油蔵跡・東土蔵下屋北調査図面 (実物はA3折込図 1枚(左半))

TR5では一部が地上に露出していた1号石列を調査した。1号石列は石堀施工によって除去される長さ2.0mの範囲のみ調査対象とし、それより西側は調査を行わなかった。1号石列を構成する石は地表下-0.1mで全面的に検出され、上面は扁平で長さ・幅ともに0.5m程度、厚さは0.3mである。これらの石の下部には0.1m～0.2m大の礫が充填されていた。

TR7はTR6の2石の延長を確認するために設定した南北0.8m×東西3.4mのトレンチで、TR6の2石に続いて6石が確認された。ベルト下にさらに1石残存している可能性もあるが、現状で検出されたこれら8石を2号石列と呼称する。2号石列は長さ4.3mを測り、1号石列と高さが異なり、現在の地表下-0.3mで検出され、全ての石が埋没していた。TR6で確認した最東端の石は高さが揃っていないことから、原位置から動いてしまった可能性があるものの、これを除いた7石はいずれも上面が扁平で、かつ高さもおおよそ揃っている。

以上の成果から、2号石列は醤油蔵の基礎石であった可能性が高いが、全ての石が地下に埋没していたため、ミセなどの調査例から推定すると本来は2号石列の上にさらに直方体の布石が1段以上乗っていたと考えられる。したがってTR1やTR2で確認された叩きは解体時に乱されたものを部分的に検出したと考えられ、原位置ではない可能性が高い。一方TR5の1号石列は飛び石（石畳）にしては下部構造が強固であるため、現状では性格不明とするが、地表に一部露出しており、2号石列と高さが異なることから判断し、2号石列と同軸ではあるが、醤油蔵基礎ではなく、別遺構の可能性が高いと考えられる。

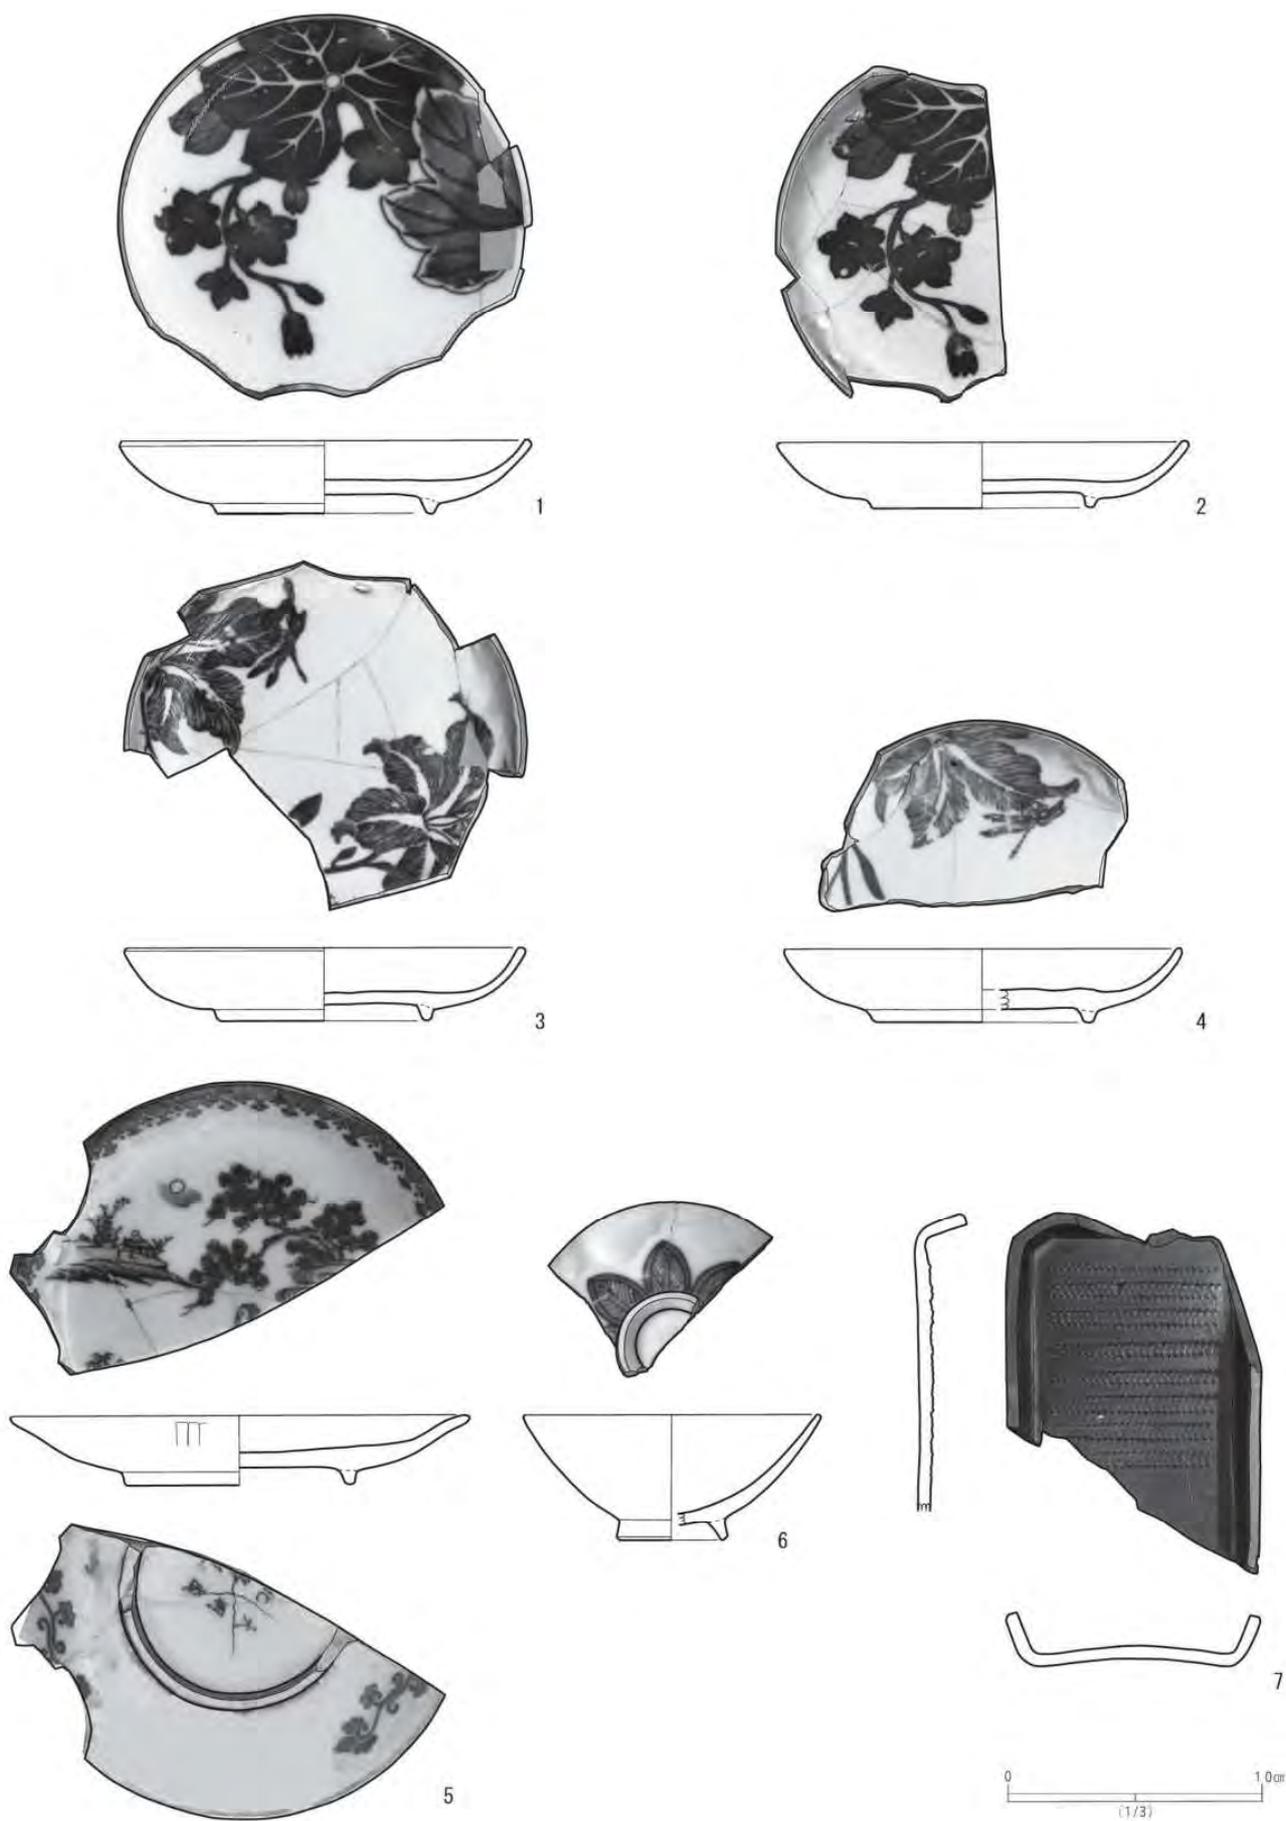
图 4-6-7 酱油藏跡出土遺物

TR1～TR3において皿、小碗、卸皿などの陶磁器類、釘や銅線、金具などの建材類、ビー玉などの玩具類などが出土している。醤油蔵解体時に投棄された遺物の可能性が高いが、ここでは残存状況が良好であった陶磁器類を図示した¹⁰⁹。

1～4は明治末から大正時代に生産された瀬戸美濃産の染付皿で、いずれも口径約15.5cmで、高台底面を除き全面に施釉されている。5は裏面に「大明成化年製」とあるが、明治末から大正時代に生産された瀬戸美濃産の染付皿である。口径は16.8cmと1～4と比べて大きい。外面に幅5mm程度のヘラによるナデの痕跡が残る。高台底面を除き全面に施釉されている。6は手書き蓮弁文を描く明治時代後半以後の瀬戸美濃産の碗である。器高5.0cmと小形で、高台の底面を除いて全面施釉である。7は戦前まで下る可能性があるが、おそらく明治後半から大正時代に生産された瀬戸美濃産の陶製卸皿である。卸部は8列残存している。裏面は施釉されておらず、布目と長軸方向へのナデの痕跡が残る。

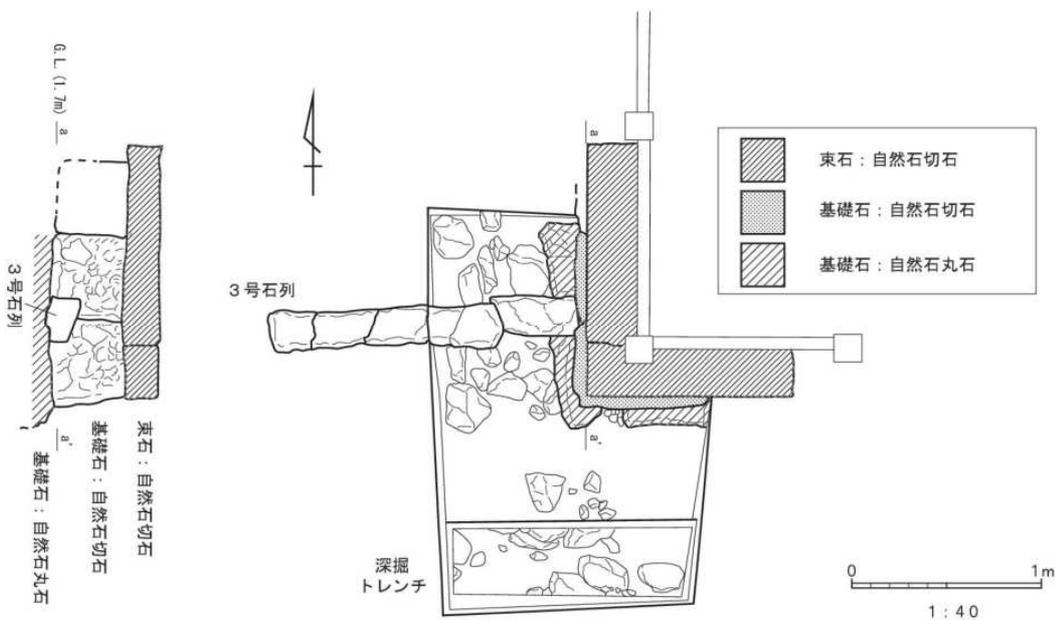
図4-6-8 北土蔵調査図面

基礎の上部から(1)表面に鑿切りの調整痕跡が明瞭に残る直方体の凝灰岩布石、(2)表面江戸切り(鑿・割肌)の方形基礎石の切石、(3)(以下、埋没していた構造物)長さ0.6～1.0mの扁平な基礎石：自然石丸石、(4)0.2～0.3m大の礫からなる礫層(地中玉石層)の順で確認した。サブトレンチの範囲が狭小であったことから、断面を作図することができなかったが、(4)の礫層の下層に小礫混じりの粘土を断片的に確認している。

3号石列は(2)と(3)の間に積まれる石列で、確認した範囲で4石にて構成され、長さ1.7m、各石は高さ0.2mを測り、上面は平坦に揃う。遺物は出土していないが、(2)(3)に改修された痕跡がないことから3号石列は建築当初から存在した遺構であると考えられる。

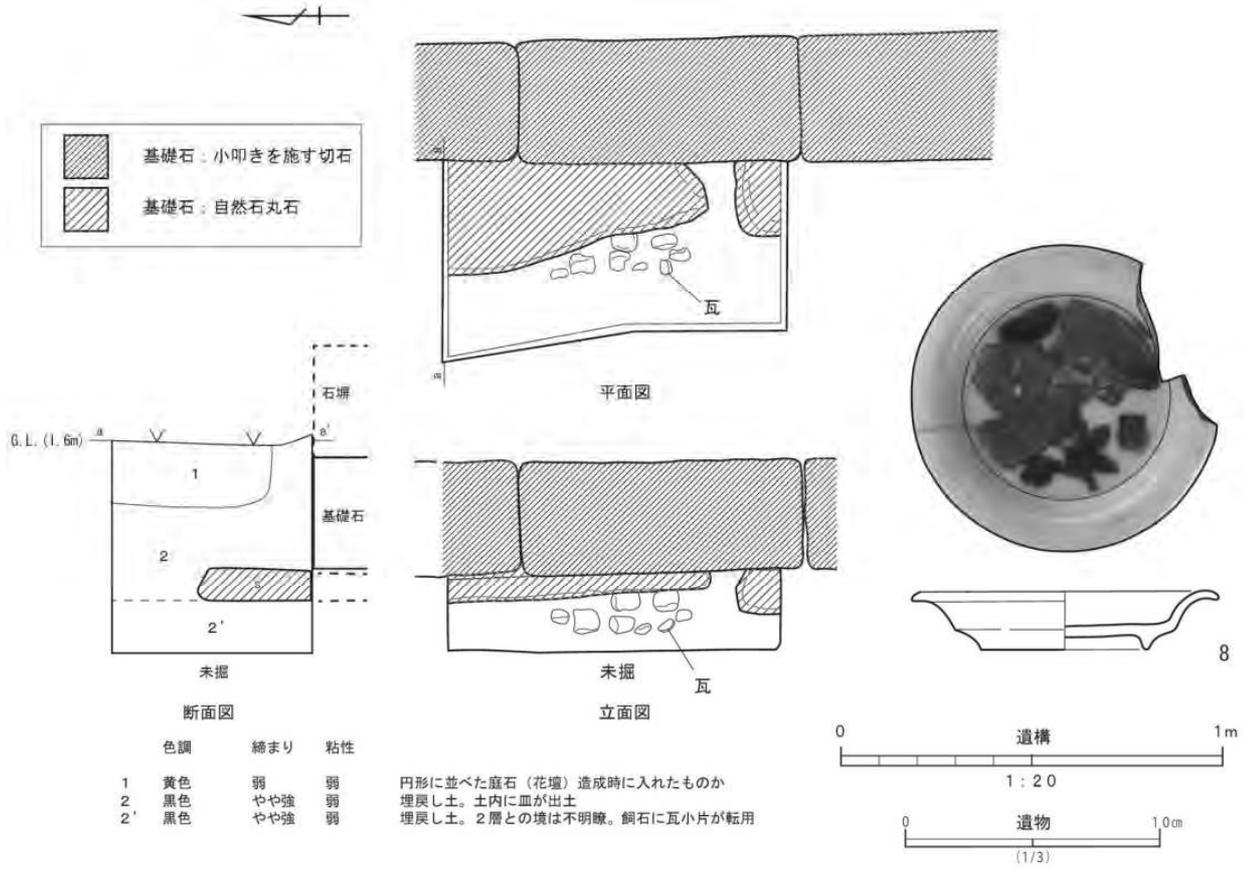
図4-6-9 庭門石塀調査図面及び出土遺物

小叩きを施す基礎石の上面を基準とし-0.5mまで掘削した。その結果、トレンチの範囲内で0.7m×0.3m程度の扁平な基礎石とさらにその下層に拳大の礫や埋め戻し時に混入したと考えられる2.0cmほどの瓦小片を検出した。

また基礎石の埋め戻し土(第2層)から完形の染付皿が1点出土した(遺物番号8)。19世紀第3四半期ごろの瀬戸美濃産で、木型打ち込み、稜を1段有し、口縁は外反する。高台底面を除き、全面施釉されている。

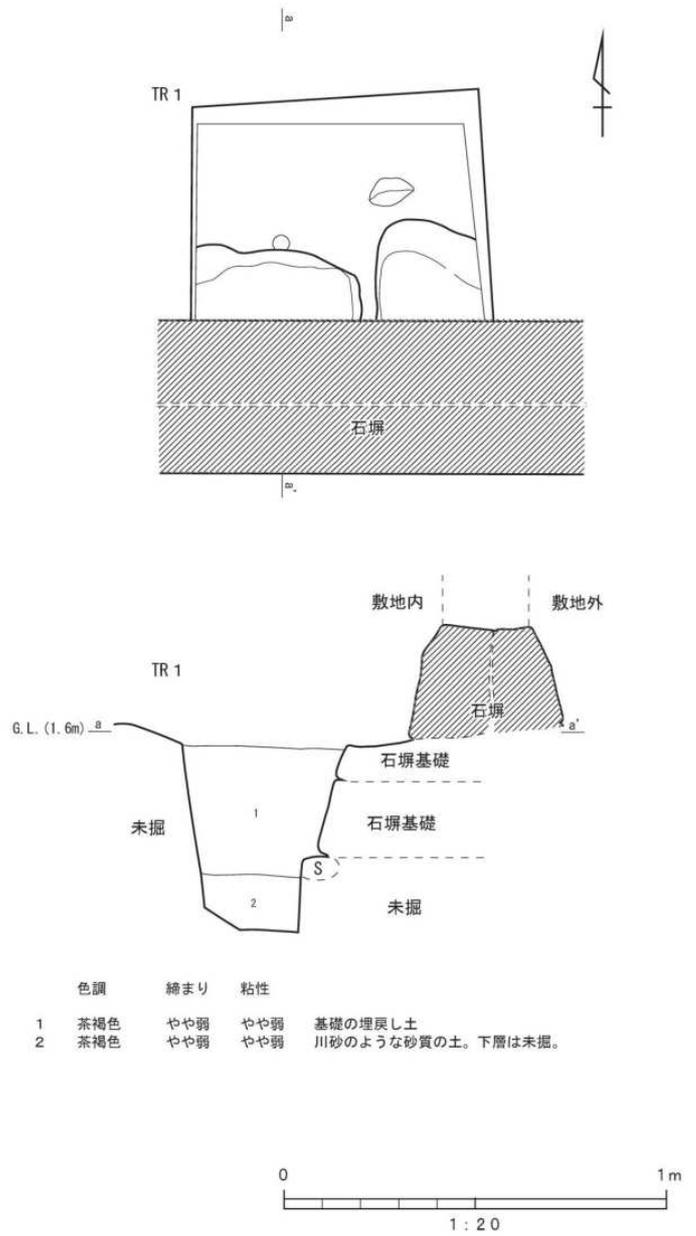
図 4-6-10 石塀調査図面

TR1では地表に見える基礎石より下に埋没する扁平な自然石が2段積み、その下に拳大の飼石が挟まれていた。これは外塀の内側・外側に共通した構造である。その下層にも基礎石は続いているが、それより下層は調査区が狭小であることから調査できなかった。
