主屋主体部 組立工事

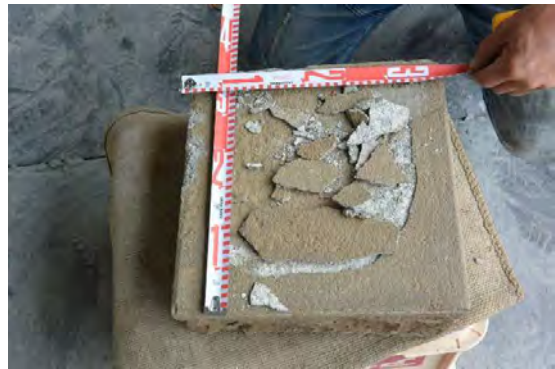
主組1 ワキゲンカン（踏込）敷石解体完了

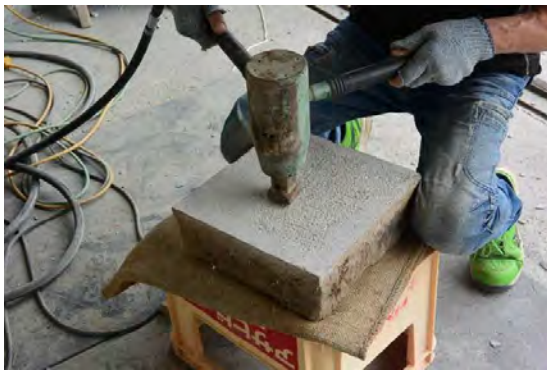
主組2 ワキゲンカン（踏込）敷石破損状況

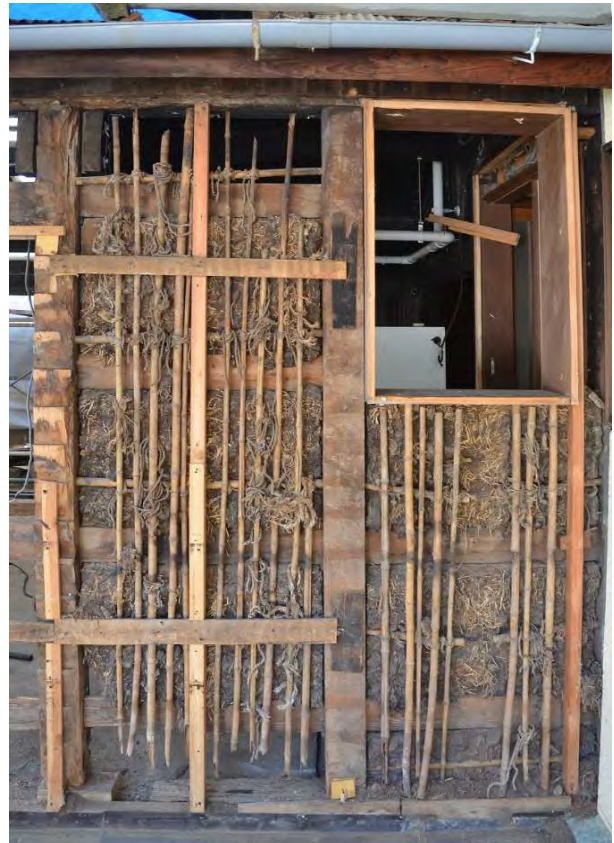
釜解10 北面西側壁解体状況（外部から見る）  
内部側の下地と塗り壁は当初のものが残っていた。

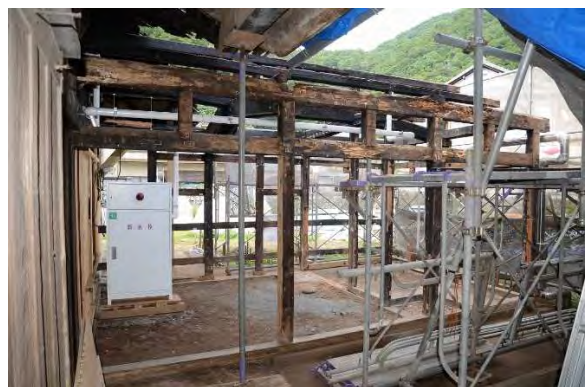
釜解14 小屋組状況  
手前2本の間柱は後補（大正頃）。腐朽の著しい小屋梁は添え板で補強されていた。

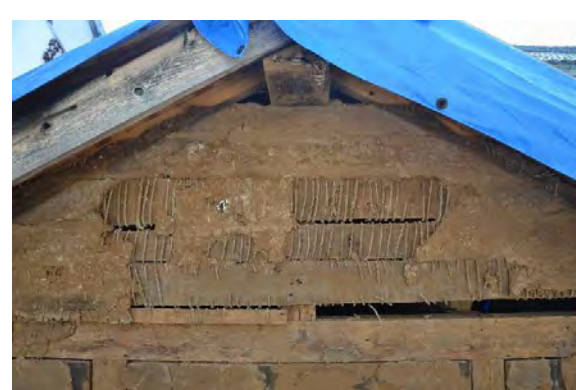
便解8 石積風浅目地入砂漆喰仕上下地調査  
軸部の壁は海鼠瓦を塗り込め、妻上部は縄巻木摺下地に薄く  
中塗りを行っていた。

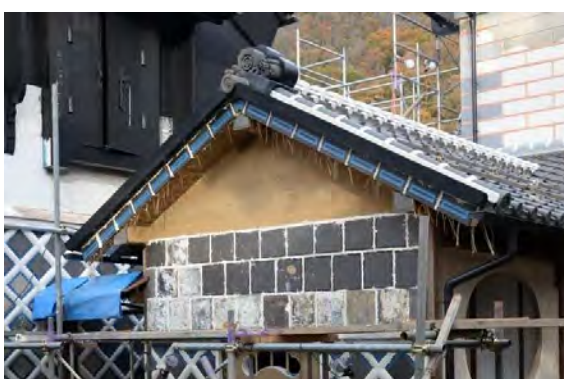
便組17 松形下地窓左官施工状況  
当初のものは破損が酷かったため大外しとして資料保管した。

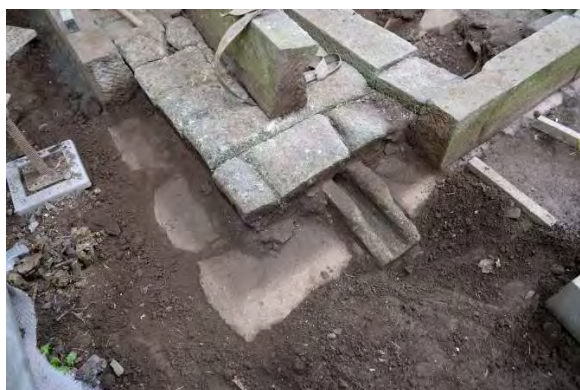
風組3 基礎布石解体状況（北西隅）  
傷みと沈下の激しい側通りの基礎布石のみ解体した。洗い場から敷石下を潜って排水する仕様であった。

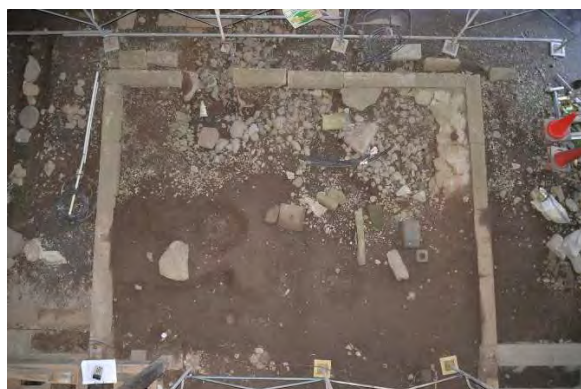
カ解7 当初基礎布石残存状況  
現況コンクリートベタ基礎解体後
