ミ解1 外観現況（南西より見る）

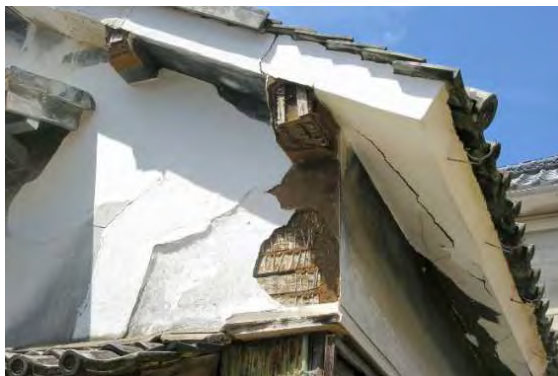
ミ解4 南面外壁及び北面揚げ裏現況  
左官部分補修が入っていたが、所々当初の黒ノロ仕上げが残っていた。

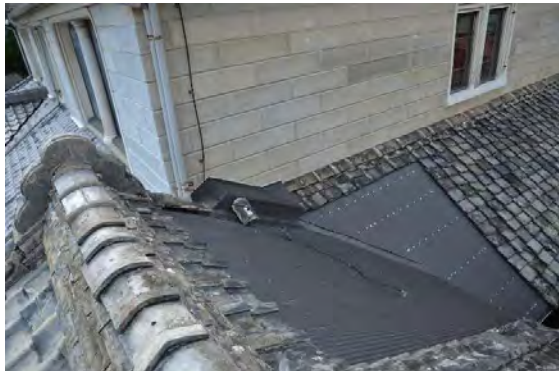
ミ解10 大屋根、主屋下屋取り合い現況  
トタンは平成の応急修理。

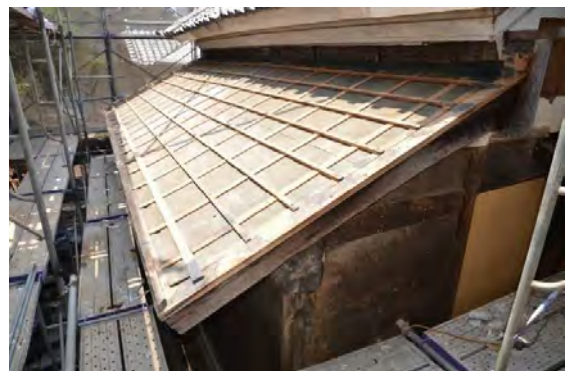
ミ解15 下屋下地状況  
野地板からは全て後補材（平成）

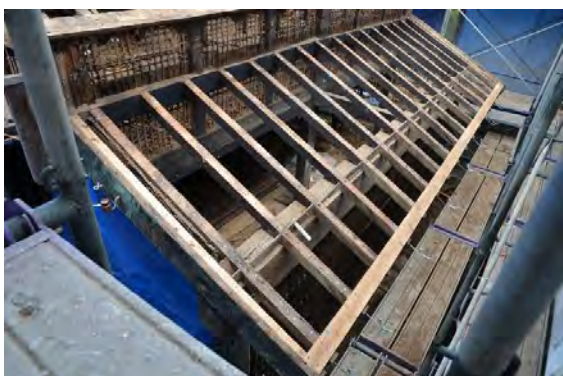
ミ解18 下屋根垂木状況（南西より見る）  
垂木は1本を除き当初のものが残っていた。

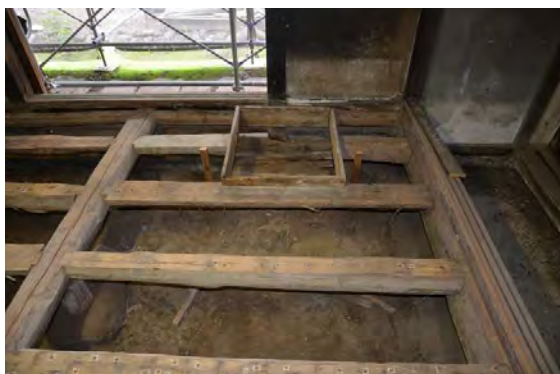
ミ解34 1階中古囲炉裏仮組確認  
根太が1本切断され添束が挿入されていた。

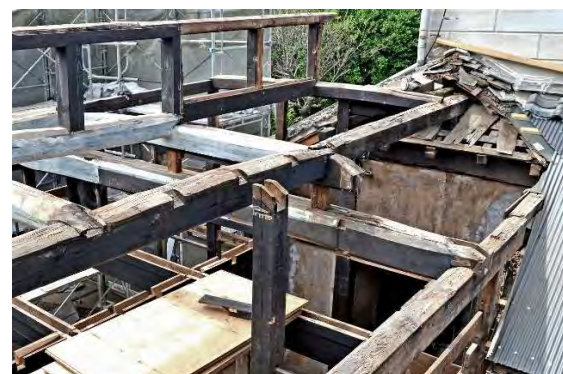
ミ解39 主屋・ミセ接続部状況（小屋組）  
昭和に2階小屋材の一部に白ペンキが塗られた。

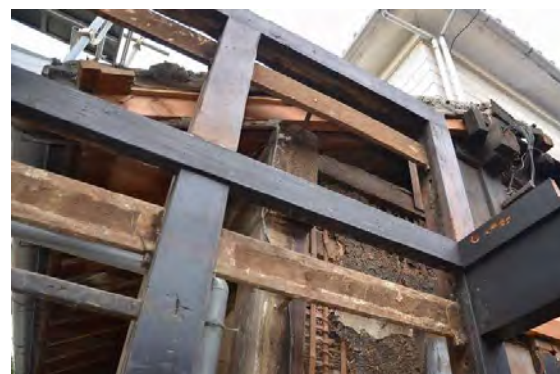
ミ解40 主屋・ミセ接続部状況（南半軸部）  
ミセ南半は主屋と別に柱通りを設け、主屋柱とミセ貫を丸込栓止めとしていた。

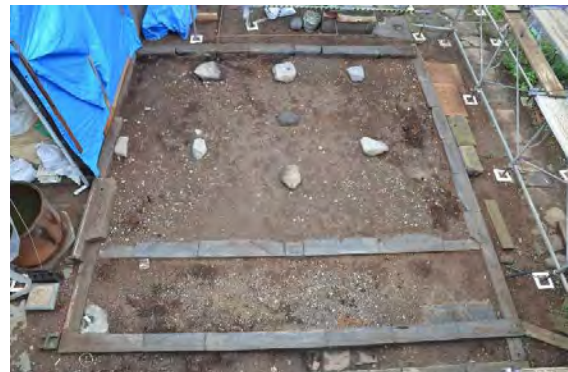
ミ解50 軸部解体完了（南より見る）  
下屋南東隅皿戸袋下のみ当初の土間叩きが残っていた。
