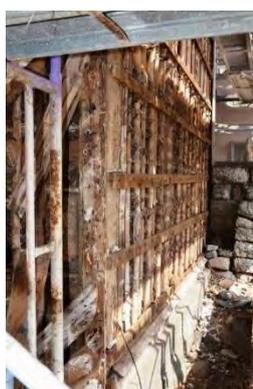
北解23 棟木破損状況
西妻では腐朽で天秤梁が脱落し、棟木は掛りを失っていた。

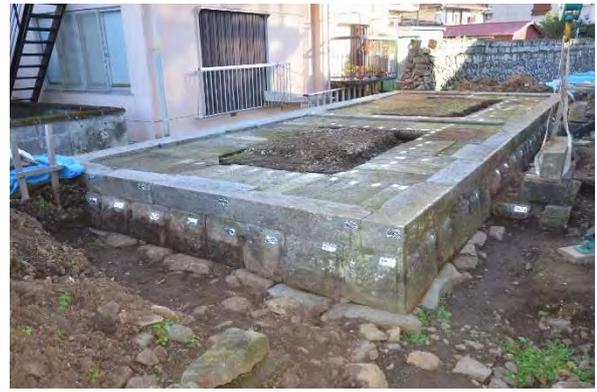
北解34 北面石垣状況
北面は基礎布石を石垣にひかりつけて据えていたが、圧縮で天端が下がり建物の傾斜を招いていた。

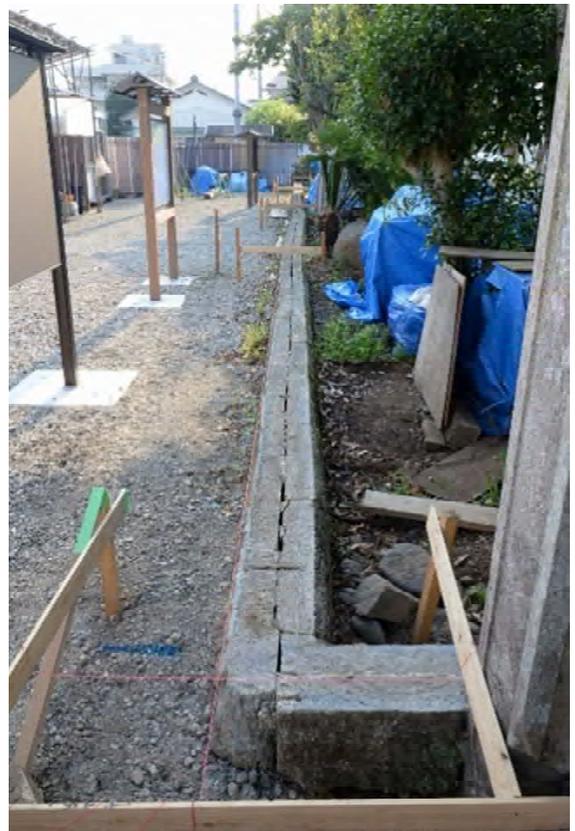
石解5 南塀西半 壁石・門柱錠取り付き状況
コーナー付近では開き止めに鉄錠が打ち込まれ、さらに門柱取合いでは手違い錠が打たれていた。

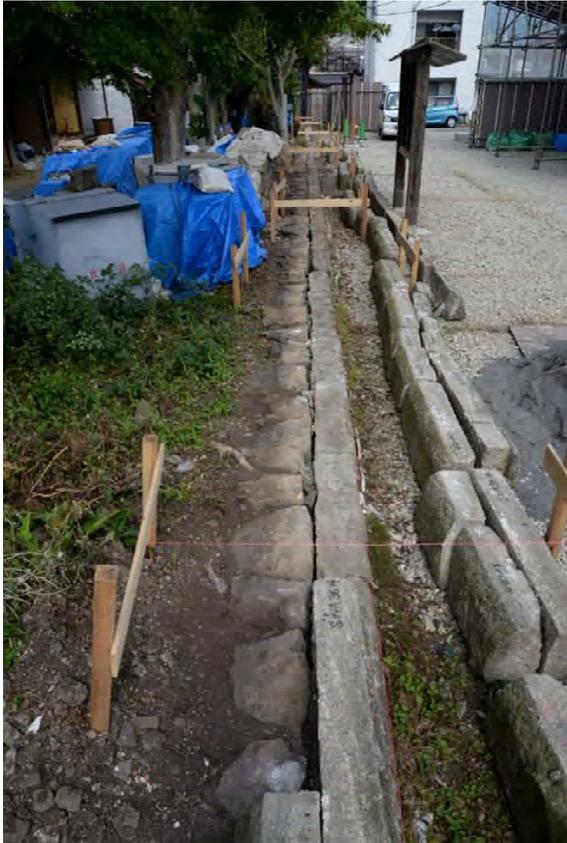
石解7 南塀西半 基礎石 (上段) 据付状況
基礎石は2材抱合せに立て、要所開き止め錠打ち、接着面には砂漆喰が充填されていたが、大部分は溶け流れていた。

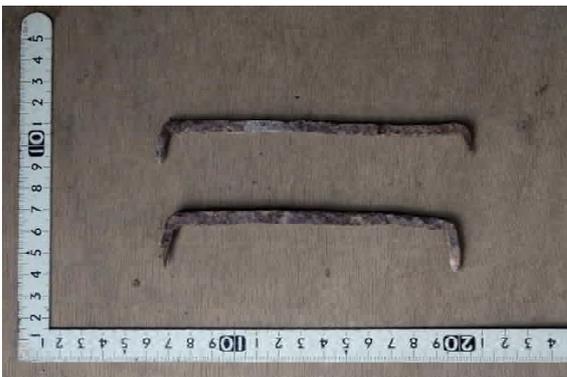
石解12 西塀壁石解体状況
鉄製錠は大部分で腐食して効いていない状態であった。
