令和5年6月の大暴雨による排水機場機能停止原因等の検証結果

白滝排水機場

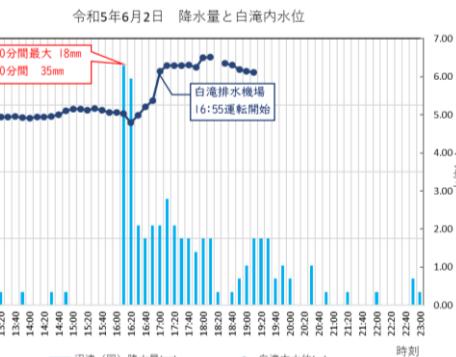
降雨量：時間最大58mm、総雨量328mm（三島観測所）

当該流域では、短時間に集中的な豪雨が発生した。

・20分間雨量35mm（降雨強度に換算すると $105\text{mm/h} > \text{計画91mm/h}$ ）

・16時頃の降雨ピーク後も、2時間程度、 30mm/h 以上の強い雨が続き、一時小康状態を挟んだ後に再び30分程度、 30mm/h の強い降雨があった。

・近年、市内で大きな被害があつた年(H19,R1,R3)と比較すると、短時間での降雨量が多かった。

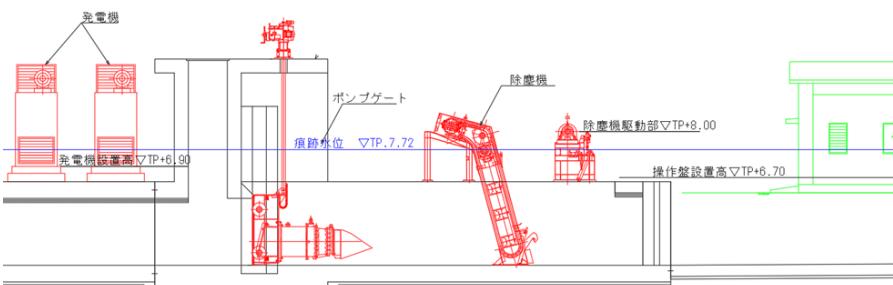
16:42 発電機運転

16:46 除塵機運転開始、ゲート閉鎖開始 (TP5.4m)

16:54 ゲート閉鎖完了

16:55 No.1, No.2ポンプ運転開始

17:21 職員が現地到着、No.2ポンプが停止していることを確認

17:30 No.1ポンプ停止（システムによる確認）

21:51 国交省排水ポンプ車排水作業開始

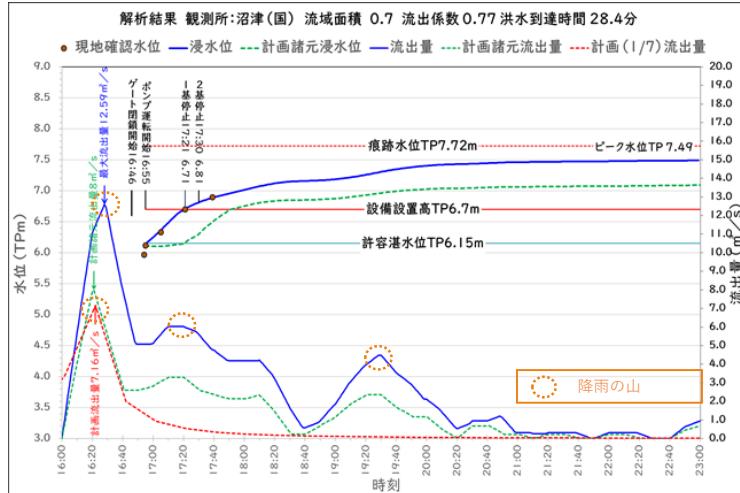
ケース	雨量	流域面積・流出係数	凡例
①	設計時	設計時	… (赤色点線)
②	観測雨量	設計時	… (緑色点線)
③	観測雨量	現地の痕跡水位と合うよう修正	— (青色実線)

シミュレーション結果から、宅地化の進行に伴う流出係数の増加と、接続水路を経由した上流排水区からの流入や、道路冠水や河川溢水などの流域外流入により計画以上の流入があったものと推定される。

また、流出量波形が計画（中央集中波形）の1つの山に対して、実績では3つの山がある（強い雨の時間が長かった）ことも流出量を増加させた要因と推定される。
