第4章 旧沼津御用邸苑地の現状と課題

第2節 保存における現状と課題

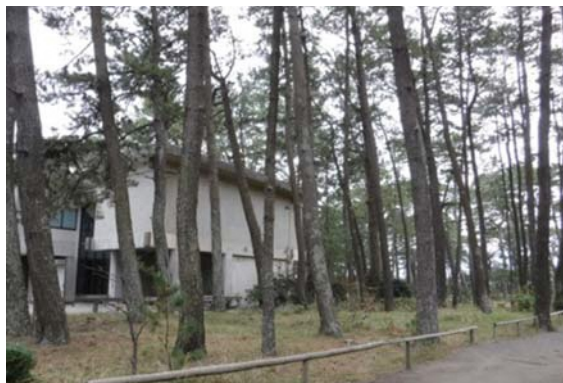
[写真 4-1] 調査地区C

- ・調査地区C 胸高直径40cm未満が83.4%を占め、小・中径木が多く密度は高くない。高木の生育本数がすべての調査地区で最多である。樹冠投影図から、コドラートの一部では高木の投影は見られないものの、小さな樹冠が全体的に込み入っていることが読み取れる。
- ・調査地区E 胸高直径40cm未満が92.5%を占め、小・中径木が多く密度は高い。

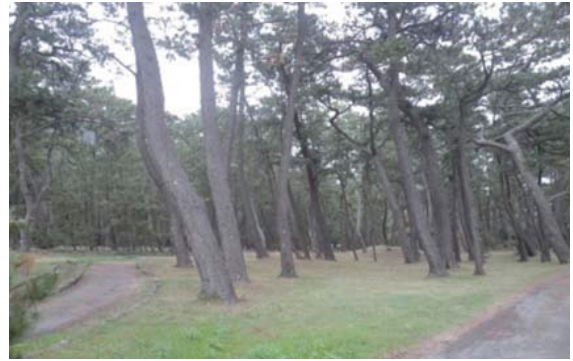
[写真 4-3] 調査地区D

- ・ **調査地区D** 胸高直径 50cm 以上が 72.7% を占め、大径木が多く密度は非常に低い。見通しが良く、景観的に優れている。樹冠投影図から高木はコドラート内に均等に生育し、大きな樹冠を有する個体はコドラート中央から南部に見られることが読み取れる。

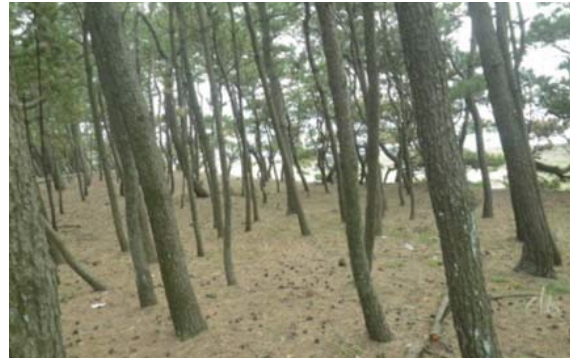
[写真 4-4] 調査地区F

- ・ **調査地区F** 胸高直径 40cm 未満が 93.9% を占め、小・中径木が多く密度は非常に高い。また、根上がりなどの特徴を有するクロマツが何本か見受けられる。樹冠投影図から、高木はコドラートの北東側に集中するように生育し、比較的大きな樹冠を有しているため、一部がコドラート外へ大きく広がっていることが読み取れる。

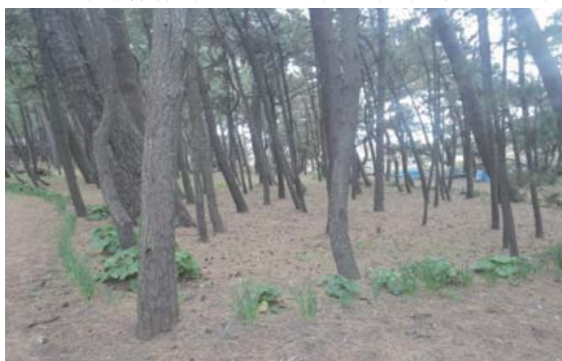
[写真 4-5] 調査地区A

- ・ **調査地区A** 胸高直径 40cm 未満が 82.9% を占め、小・中径木が多く密度は低い。高木の生育本数がすべての調査地区で最少である。樹冠投影図から、大きな樹冠がコドラート内に比較的均等に分布しており、南東側では小さな樹冠の高木が生育していることが読み取れる。
- ・ **調査地区B** すべて胸高直径 40cm 未満が占め、小・中径木のみが生育しており、密度は高い。胸高直径 40cm 以上の大径木はない。
