## 第4節 当初技法と修理仕様の検討

### 第1項 基礎

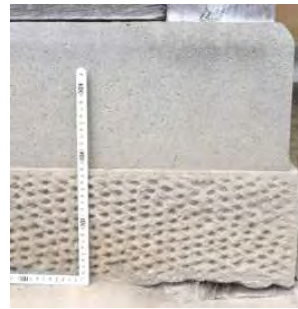
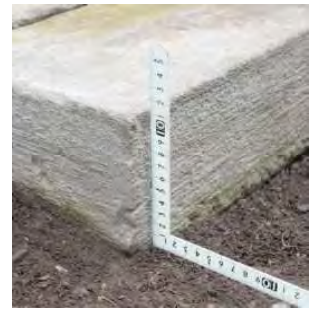
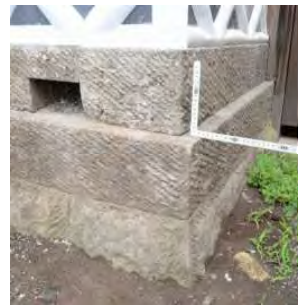
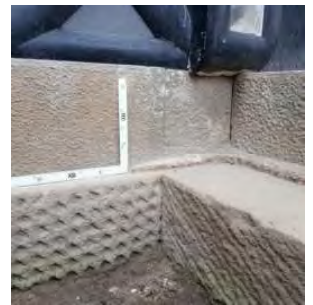
写真 4-4-1-3 基礎石に用いられている表面仕上げ

- ・水磨き : ヒロマ南縁上段布石、文庫蔵・東土蔵・北土蔵の煙返石
- ・トンボつつき : ヒロマ南縁下段布石、東土蔵南・西面の下段布石
- ・ビシャン : 東土蔵南・西面上段布石、同出入口段石の側面、同縁石上面

上段：水磨き  
下段：トンボつつき  
(主屋ヒロマ南縁)

小叩き  
(主屋南西隅雨落)

上2段：鑿切り  
下段：江戸切り（鑿・割肌）  
(文庫蔵南西隅)

上段：ビシャン  
下段：トンボつつき、鑿切り  
(東土蔵西面出入口北西より)

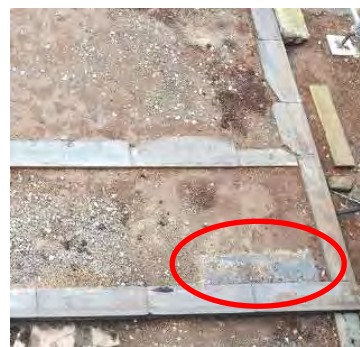
写真 4-4-1-4 ミセ当初叩き（後補コンクリート叩き撤去後）

土間叩きは、殆どの部位で昭和戦頃<sup>59</sup>とみられるセメント入りのものに打ち変えられていたが、ミセ南側土間の皿戸袋下と北土蔵内部には当初とみられる叩きまたはその一部が残っていた。後補の叩きを除去すると、下地層は地下水の影響で<sup>60</sup>土粒子が洗われて目減りし、陥没しやすい状況であったが（写真4-4-1-4右上）、地中で玉石が噛み合っている地業が功を奏してか、各棟基礎石自体の不同沈下は一部を除き軽少であった。

右上：当初叩き部分を北より見る。地下水の影響でコンクリート叩き撤去後、周囲がすぐに陥没した。主屋では既に陥没している箇所も散見された。

右下：採取断片拡大

今回の修理では、今後も地下水による影響が懸念される陥没部位の周辺を中心に、旧叩きを鋤取った底面にセメント粉末を敷き込んでから叩きを施工するとともに、解体もしくは取り替えを行った石材の据え付けには、据え土にセメント粉末をまぶし、安定化を図った。

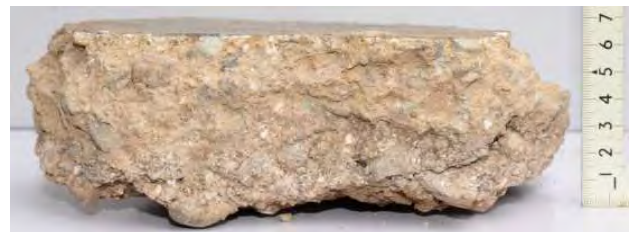
写真 4-4-1-5 ミセ当初叩き断面

表層近くまで砂利や石灰粒混じりとなっている。

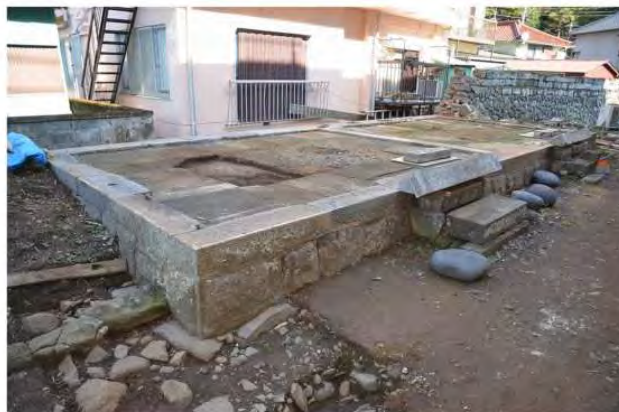
写真4-4-1-6 北土蔵基壇石組と根石確認

建物の北辺が乗る石垣は上部荷重からの圧縮により、最も沈下の少ない南東角に比べて北側は最大で 43 mm沈下しており、基壇石組を全解体修理としたが、今回が初めての解体修理であった。現状の石垣は安定していると思なせたため触らずに、これを基準として南側の根石を調整して下げ、基礎の不陸を是正する方針とした。

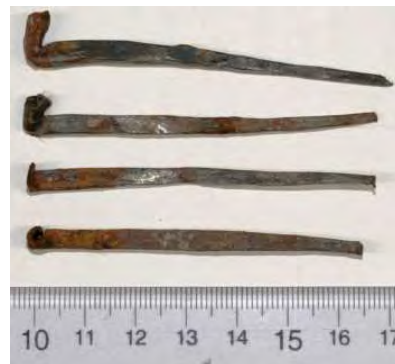
写真 4-4-2-2 当初和釘拡大

左は全て文庫蔵の2階床板止釘で同時に使用されたものであるが、折釘のようなものから巻頭釘まで混じっている。

今回解体した中では、当初の和釘は3.5mm角×長さ60mm内外のものが多かったが大小多種類あり、北土蔵2階窓底持送板を止める釘は断面13mm×8mm×長さ209mmと最も大きかった。以下に釘の細部仕様の特徴を示す。

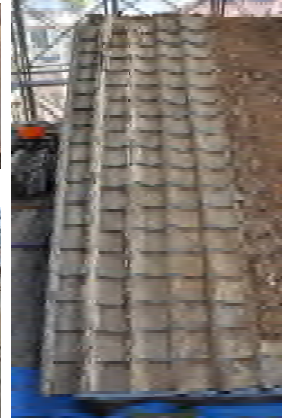
写真 4-4-3-5 東土蔵風切丸  
解体状況

風切丸瓦は、ミセや各土蔵の大屋根、下屋庇に見られ、砂漆喰で1列ないしは2列葺き上げていた。土蔵の妻軒付では、破風納めの場合のように僅かに投げ勾配が付けられているため、軒先の平長より棟長が若干長い。棧瓦葺のため割付調整も難しく、割りこぼしの処理として隙間が開いたりする列を螭羽付近に配置して風切丸をかぶせていた（写真4-4-3-5）。

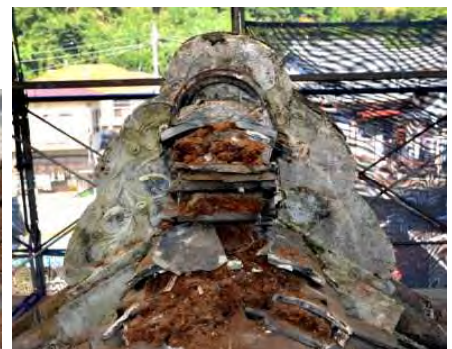
写真 4-4-3-10 東土蔵影盛

草文様が施されていた<sup>65</sup>。この唐草文様は『番匠秘事 左官図式』<sup>66</sup>に近似した絵様が掲載されており、建立時に雛形本を参考にしていた可能性も考えられる。

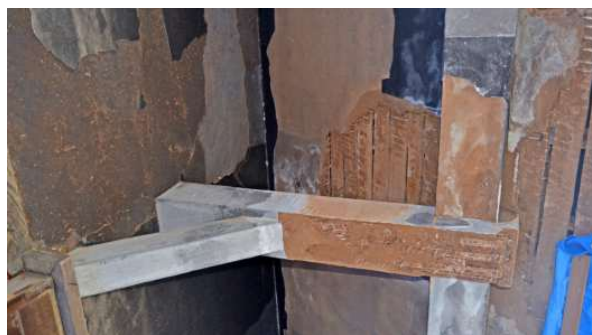
写真 4-4-4-1 1階東下屋揚げ裏（修理前）

北東隅の外壁・軒廻りは平成4年の改造により、左官材料は全て撤去されていたが、下屋東面当初残存部の仕様としては、頬杖は木下地に網目状の鋸目<sup>70</sup>をつけて荒らし、φ4.5mm藁縄を直接巻き、出桁は同藁縄を直接巻

今回の修理は、1階では東面の揚げ裏を中心に一部下地より、軽微な箇所ではノロ掛け補修とし、2階では過去の修理を受けた石積風漆喰塗大壁下半の擬石塗り再修理や、破損や亀裂が目立った南面窓廻りオーダー型円柱下部・南北面窓枠下部や軒付に関して部分的に下地より補修を行った他は、剥落する箇所の漆喰上塗り直しなどの軽微補修、それ以外は表面の清掃、部分的なノロ掛けによる色合わせ程度にとどめた。また、石積風漆喰塗大壁の南面上方一部は当初の仕上げがよく残るなどの条件のもと、今回修理との取合い色斑が生じて見た目の悪さが発生したとしてもこれを容認して、清掃以外に何も手を加えず旧規を保存する箇所を随所に設けた。

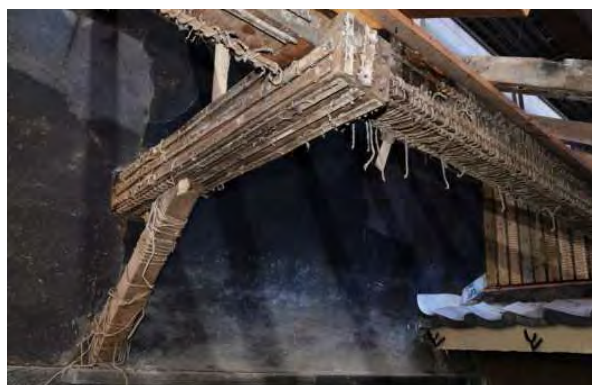
写真 4-4-4-2 1階東下屋揚げ裏下地（解体中）

<sup>70</sup> 松城家全棟で共通して見られる手法で、主に漆喰・砂漆喰の食い付きをよくするため、手鋸で網目状に傷を付けたり、一定リズムの直刃鋏を打ち込んで同様に荒らしている。各棟当初の揚塗りは原則としてトンボや下草に頼らない工法であった。

いた上で、縄巻割竹（幅 24～30 mm 程度に割った真竹を  $\phi$  4.5 mm 藁縄で巻いたもの）を釘打ち、腕木は同縄巻割竹のみを釘打ちとしていた。縄巻割竹は背を木下地側にして釘止めされていたが、土が固まるまで竹の固定度は劣るものの、木下地との隙間に土が回りこみやすく、揚げ塗り土の脱落防止を意図したものと考えられる。中塗り土は上記の下地施工の後に木下地のつらより 24～27 mm の厚さまで塗り付け、白漆喰を 3 mm 程度に塗った後、黒ノロを薄くかけた仕上げとしていた。垂木下木摺及び鼻隠板は、80x15mm 内外の杉板を  $\phi$  4.5 mm 藁縄で巻いたものを 6～12 mm 目透かしに釘打ちし、中塗土を垂木つらより 36 mm 程度の厚さまで塗り付け、白漆喰を 3 mm 程度に塗った後、黒ノロを薄くかけた仕上げとしていた。土蔵の窓庇などを除き、松城家の黒漆喰仕上げは白漆喰の上に薄い黒ノロを施すため、風雨に曝されやすい箇所では黒が剥げ落ち、一見白漆喰仕上げのように劣化していた。

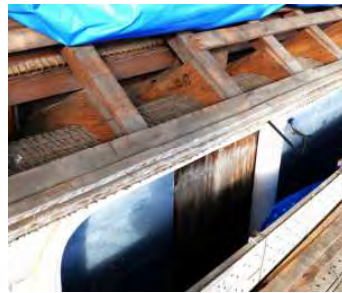
写真 4-4-4-3 2 階軒廻り（解体中）

軒裏は四周共に長押状の蛇腹見切り帯部分まで白漆喰仕上げの揚げ裏としていた。下地は全て当初材で、垂木側面に釘打ちしたアール状造り出し骨板に、幅 40 mm 内外・厚 6 mm の木摺板（ $\phi$  4.5 mm 藁縄巻）を 15～22 mm 目透かしに釘打ちし、鼻隠板及び広小舞外面は鋸目をつけて荒らしていた。さらに、瓦座と鼻隠板には縄巻割竹（幅 24 mm 内外に割った真竹を  $\phi$  4.5 mm 藁縄で巻いたもの）を釘打ちとして砂漆喰または中塗土の食いつきをよくしていた。尚、軒付部分の割竹は、下屋東面軒廻り揚げ裏のように背を木下地側にして釘止めする箇所が大部分であるが、複数職人の手の違いからか、逆勝手に止められている箇所もあって一貫性は見られなかった。

軒裏骨板下地納まり

揚げ裏下地塗り

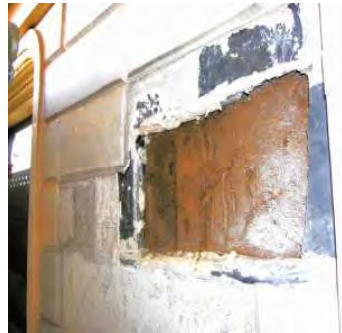
写真 4-4-4-4 2 階擬石塗り断面（解体中）

中塗り～仕上げ層出し

海鼠瓦と竹釘の納まり

当初の下地は土蔵なども概ね同様で、柱に約 12 cm ピッチで施したツタ掛け刻みに  $\phi$  33 mm 内外半割竹を藁縄で格子状に編み、その編んだ縄を下まで垂らして、荒壁面に塗り込み剥落防止策を行っていた。荒壁土は茶褐色で粘性が悪く小石混じりで鉄分の多いものが使用されていた。荒壁は割竹つらより 32 mm 程度までとし、その上に 8 mm 程度の厚みに中塗りをつけて基準下地面とし、そこへ 265 mm 角・厚 16 mm の海鼠瓦を団子状の接着土を置いて圧着し、海鼠瓦つらが中塗りつらより 24 mm 程度となるよう<sup>71</sup>破れ目地状に張っていた。海鼠瓦は各土蔵の当初海鼠

壁に用いられているものと同じもので、焼成前に予め4辺の中ほどにφ8mm内外に空けられた穴に竹釘を打って張り付け、瓦の目地や面には漆喰を薄く盛って隙間にも充填していた。瓦層の意味合いとしては、雨水の浸透防止もしくは単純に下地としての頑強さを狙ったもの、あるいは厚みのある左官仕事の工期短縮を意図したものと思われる。壁内部に瓦の層があるのは松城家の建物では他にミセ・便所に限られており、日本建築の左官工法としても珍しいといえる。本来の仕上げを海鼠壁として計画していたものを建設中に計画変更して下地瓦にした可能性も考えられたが、推定される瓦目地の繋がりが、東西南北面のコーナーを介して乱れる箇所があること、中塗り面には土蔵の海鼠壁のような瓦の割付計画墨がないこと、東土蔵北下屋内部海鼠壁（破れ目地）の存在により、建設当初は意匠的に四半張りよりも破れ目地張りを下位にみていたと思われることなどから、主屋2階外壁の海鼠瓦は最初から意図的に詰め物として用いられたものと判断した。

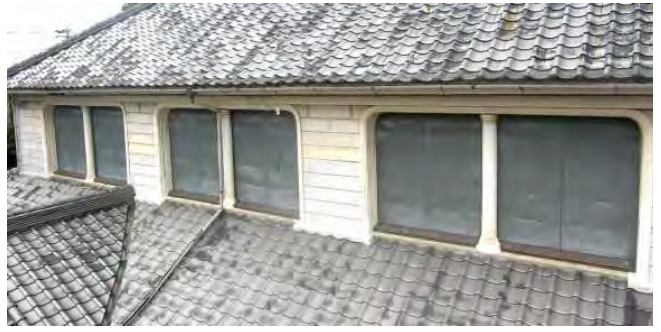
写真 4-4-4-7 2階南面窓廻り（修理前）

南面額縁状蛇腹付き窓は3箇所設けられ、いずれも丸太半割柱を漆喰で塗り込めた円柱が開口中央に立つ。北面のものは西半部横長の大開口窓1箇所、南面のものと細部意匠を同一にするが、3本の円柱によって間が4つに分けられている。いずれの円柱も柱頭・柱脚に漆喰装飾を施したトスカナ式オーダーのもので、経年劣化や南面バルコニー撤去時などに一部破損して補修されていたが、概ね当初の姿を残していた。複雑な形状の蛇腹では設計図に基づいて、引き型を作り予め単部材を製作し、それを現場で銅線や漆喰で取付けることも多いが、ここでは額縁蛇腹の形状が連続している事やジョイント等が見られないため、現場引き漆喰蛇腹工法で造られたとみられる。柱頭キャピタルや台座部分も同様の現場引きで行われたようである。下地丸太はきめ細かく刃物で荒らし食い付きをよくした上で、砂漆喰を10mm程度の厚さに塗り、最後は自然の風合いを出すために鰻で凹凸に引き摺りの仕上げとしていた。他箇所あるいは他棟と同じく、ここでも下塗りにヒゲコなどを用いていないが、砂漆喰の塗厚を薄くすることによって、自重が軽減され剥落防止の効果も狙ったものと思われる。

今回の修理では、下地からの剥離や亀裂の著しい箇所のみ下地から塗り直し、それ以外の殆どは清掃のみとして当初の仕様を存置する方針とした。

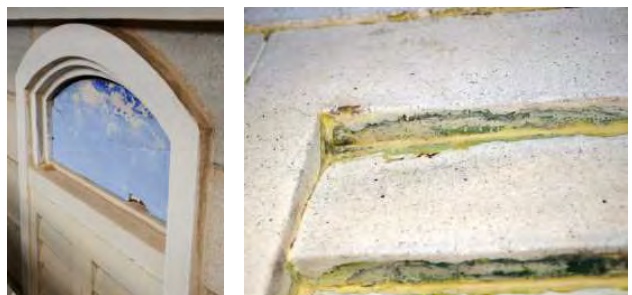
写真 4-4-4-11 擬窓の着色

りと色合いが近いいため、遠近法を意識した陰影表現を狙っての着色と考えられる。分析の結果によると、漆喰主成分のCaを除外すればSi/S/Ti/Fe/Zn/Srが検出され、Feが比較的顕著なピークを示すため、顔料としては弁柄に墨を混ぜた焦げ茶程度を用いた可能性が指摘できる。鎧窓部分は濃い緑色で塗られていた痕跡が残るが、当初からのものかは判断できなかった。Srのピークが高めである他は、少量のSi/S/Cl/Ba/Fe/Ni/Pbが認められ、質感からするとペンキ質の塗膜かと思われた。

今回の修理工事では、鎧窓は現状残っていた緑色塗膜が当初の色合いを踏襲していると想定し、全ての着色部分において残存していた塗膜を参考に顔料入り漆喰を調合し、上塗り補修を行った。青いファンライト部分では残存する当初仕上げ面を存置したまま、上から一様に白漆喰を塗り均した上で色漆喰仕上げとし、枠の見込み部分は、上面は何も手を加えず側面のみ色漆喰で上塗り直しを行い、当初の仕様を可能な限り残置する方針とした。鎧窓は緑色塗膜片を資料保管した上で表面剥離部分を落とし、色漆喰仕上げとした。

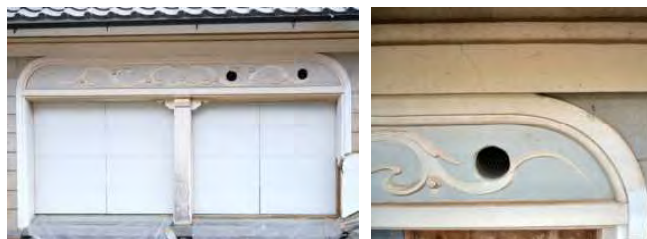
写真 4-4-4-12 2階北面東半額縁蛇腹窓と唐草レリーフ（工事中）

北面東半の漆喰塗り額縁蛇腹窓は、龍の間と次の間を通してまたがる大窓で、柱は角形断面とし、社寺でみられるような絵様肘木と斗をモチーフとした柱頭飾りをつけている。上部にはアール状の額縁蛇腹を施した唐草模様の鰻絵があり、意匠的にも和と洋風が混在した面白い仕上げとなっている。今回の修理では、破損の額縁蛇腹の足元部分を下地から塗り直した他は清掃のみとし、殆ど全てを存置した。

繰り抜かれた2箇所の丸穴は当初からのもので銅線亀甲網を塗り込んでいる。室内総塗り込めの龍の間部分に開けられており、窓を開閉しなくても自然換気ができるように意図されたものか。

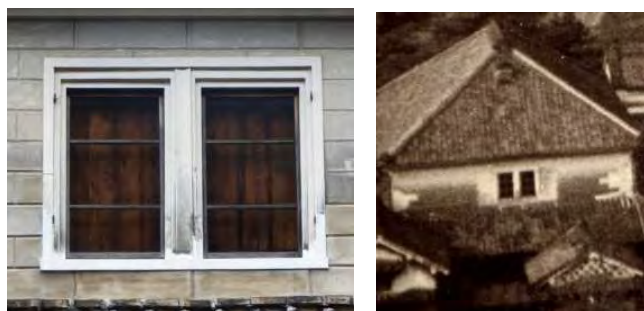
写真 4-4-4-13 2階東面開き窓廻り

2階東面窓は板間（中二階）に設けられており、西面南端擬窓と同様に砂漆喰で枠を造った、両開き鎧窓形式であるが、木製扉は欠失していた。今回の左官修理では、堅枠部分の過去の修理箇所で剥離する箇所のみの軽微補修にとどめた。

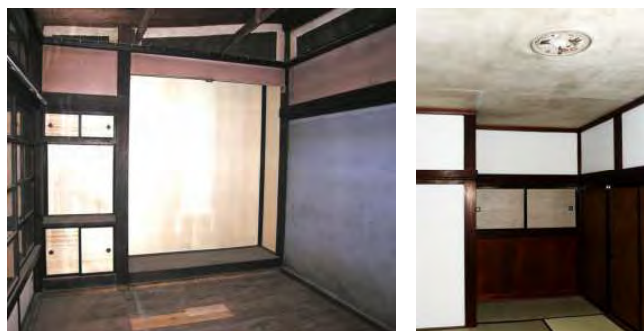
写真 4-4-4-15 その他色付き壁、漆喰彫刻

2階南東六畳間は書斎に使われたと伝わる趣のある室であるが、内法上は淡赤色の漆喰仕上げ、内法から下を鼠漆喰として塗り分けていた（写真 4-4-4-15 左）。部分的な亀裂や雨染みのほかは健全であり、今回は局部的なノロ掛け補修以外は存置としたため、当初から配色を分けていたのかなどの詳細は不明であり、次期保存修理での究明を期待する。

2階次の間の「松竹梅」を除き、マエナンドなどのランプ掛け漆喰彫刻は、いずれも顔料による部分彩色が施されていた。漆喰彫刻の化学分析などは本節第10項で詳述するが、松城家漆喰彫刻類は美術工芸品としての価値及び破損や汚損も軽微であることを考慮し、今回の修理ではワキゲンカン（南面土間出入口）天井の「ランプ掛けの牡丹」を除き、一切手を加えなかった。揚げ裏天井に関しては経年のくすみや煤で変色していても漆喰彫刻と雰囲気を合わせるため原則として手を加えず、亀裂部のみ彫刻刀でVカットの上、調色した漆喰を埋める方針とした。一方、汚損の目立つ壁面部分は旧仕上げ面を存置した上で、今回の修理で一様にノロ掛け補修としたため、同一室内で壁と天井の雰囲気が異なっても許容する方針とした（写真 4-4-4-15 右）。

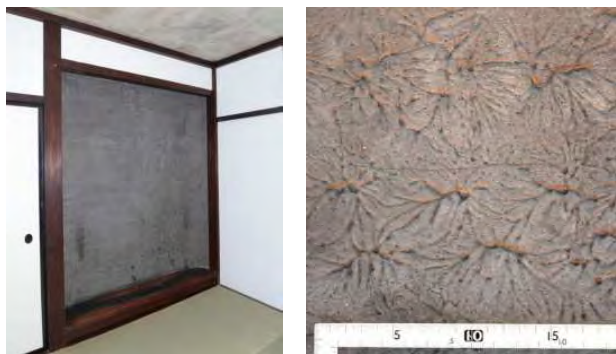
写真 4-4-4-16 2階次の間 室床の変り塗り（工事中）

2階次の間の室床に施された変り塗りは、時折瀟洒な数寄屋建築などでも類例を目にするが、松城家では砂粒混じりの強粘性鼠漆喰を仕上げに用い、生乾きのうちに摘まみ上げたような絞り文様を一面につけている（写真 4-4-4-16）。当初から一度も補修を行われていないとみられるが、今回の修理ではトコの押板取合い付近の剥落箇所の軽微補修を行った以外には手を加えなかった。

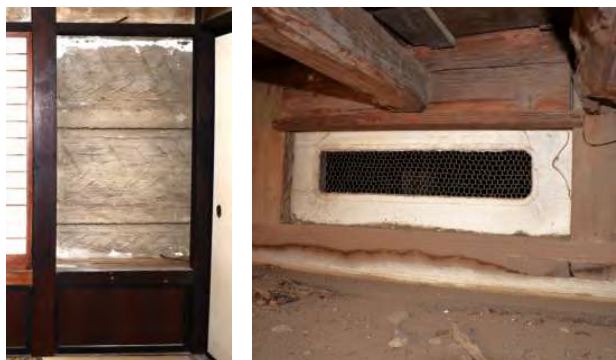
写真 4-4-4-17 その他、下地塗り等

1・2階とも上記以外は原則として内壁（押入・天袋・地袋内部壁を含む）は白漆喰仕上げを基調としているが、近年漆喰上塗り直しをされたナカノマの壁以外は概ね当初のもの残していると見られた。いずれも破損は軽微であり、部分的にノロ掛け補修とした他は清掃のみとしたため工法詳細は不明である。経師下地や見え隠れ部位の散り廻り、トコの落掛上小壁裏面など、砂漆喰塗りが多用されていたが、散り廻りなど剥落した箇所を塗り足した他は極力存置した（写真 4-4-4-17）。

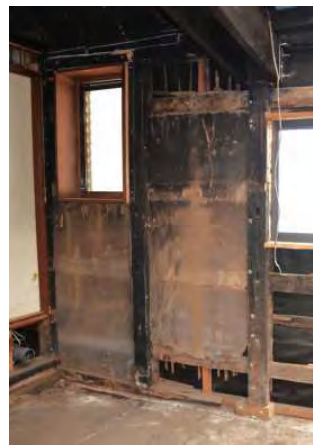
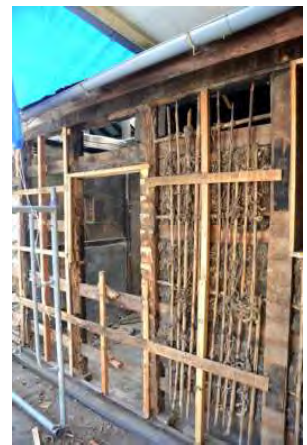
写真4-4-4-18 釜屋の当初壁と中古壁痕跡（解体中）

残存当初壁（北壁西端内観）

残存当初壁（北壁西端外観）

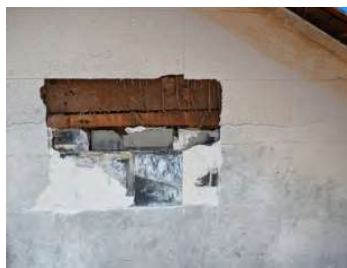
265mm角・厚16mmの海鼠瓦四半張りは松城家建物に共通する仕様で、便所では平均268mmときつめの割り付けで納めていた。現状海鼠目地寸法は幅74mm×厚み8mm程度であったが、解体の結果後世に塗り直されたものであることが分かったため、ミセや北土蔵と同程度の幅75mm×厚み13mmで復原整備した。海鼠壁は水切りを境に、上方では破れ目地張りに変わっていたが、主屋2階擬石塗りのように、仕上げ砂漆喰を塗るための下地瓦であり化粧部材ではない。腰上の石積風仕上げは主屋のものより

西妻面下地の工法切替

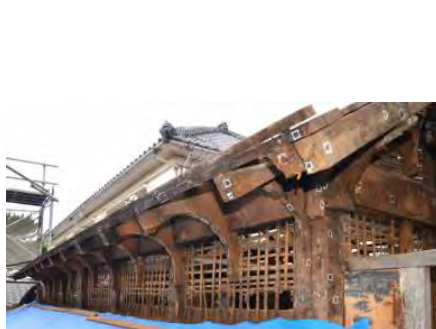
写真 4-4-4-24 ミセ左官解体状況

大壁部分二重下地

南側軒揚げ塗り R 部分下地骨板納まり

下地からやり替えられていた。当初は柱外面位置まで中塗りを行った後、8mm厚内外に接着土層を入れ、壁面または柱つらに竹釘または鉄釘で海鼠瓦を止め、砂漆喰で擬石塗りを行う工法であった。最近の修理は、地震被害による平成22年度災害復旧工事で主体部の中程高さの位置で下地板張りとは鼠瓦～上塗りの部分修理、その前の修理は昭和末～平成初と思われるが、下屋腰部分を縦板張り下地・ラスモルタルに変え、モルタル・ペンキによる仕上げ塗り、さらにその前の修理は戦後と思われるが、両破風下以外の広範囲を横板張り下地に変更して、海鼠瓦～上塗りの修理を行っていた（写真 4-4-4-22）。

室内は1・2階とも当初より真壁であるため、中心となる左官下地は割竹を用いた木舞下地であるが、大壁とする外壁上部～揚げ裏部分では、柱外面あるいは軒裏骨板に縄巻木摺釘止めを併用する複合下地となっていた（写真 4-4-4-24 左下）。下地の仕舞付けは土を塗る前に終わらせているため、複合下地の部分では荒壁土の返し塗りが不十分で、所々割れや剥離を招いていた。今回の修理では室内側荒打ちを行う際に、外壁木摺下地裏側へもなるべく土が回って潰れるよう念入りに圧入させた。揚げ裏部分は木摺板に荒壁土と中塗土を計45mm厚程度に肉付

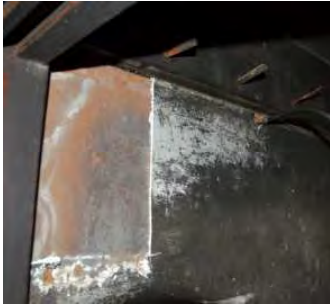
下屋漆喰上塗りの肌別れ

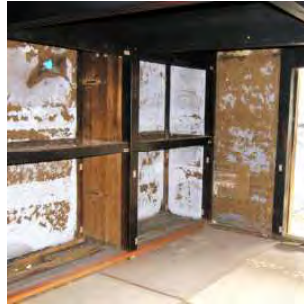
同左室内壁と押入壁の違い

(押入内部は一連の工程で中塗り、漆喰上塗りと施工されていた。)

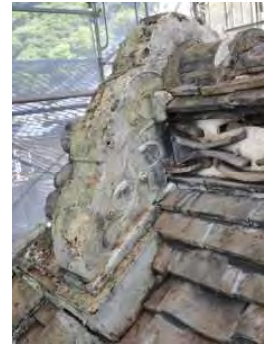
海鼠目地  
写真 4-4-4-28 東土蔵の当初黒ノロ痕跡

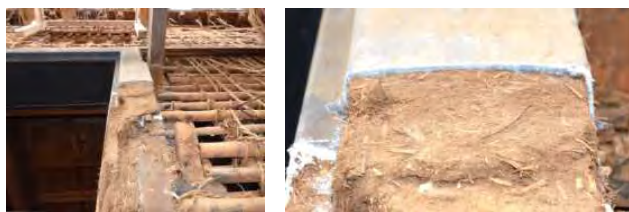
写真 4-4-4-32 緩やかな膨らみをもつ北土蔵出入口枠の仕上げ

北土蔵 1 階南面 2 箇所の出入口三方枠において、見付面を微妙に中膨れ（幅 125mm に対して 3.5mm）としており、中塗り形成時に既に膨らませていたことが分かる（写真 4-4-4-32）。このような微妙な仕上げは、全棟の全ての部位の中で北土蔵出入口のみであり、柔らかい表現を出したかったのか、単に職人のこだわりや気まぐれであったのか動機は不明である。一方、北土蔵に見られず文庫蔵及び東土蔵にのみ見られる左官技法として、生漆喰砂摺工程が挙げられる（写真 4-4-4-33 の白っぽい層）。斑直しと中塗りの間に施工された砂摺は、生漆喰と土を練った刷毛引きの薄塗り層（3mm 厚）であるが、砂漆喰より弱く付着力も乏しいため何の効果を狙ったものか不明である。使われた部位は、文庫蔵主体部・蔵前及び東土蔵の壁面及び軒付で、北土蔵より上格の棟としてひと手間増やしていることになるが、この面で塗り層が肌別れが生じ破損に繋がっている箇所が随所に見られたため、今回の工事では健全な部分は存置する一方、新しく塗り替える場合にはこの工程を行わず中塗りに進む方針とした。

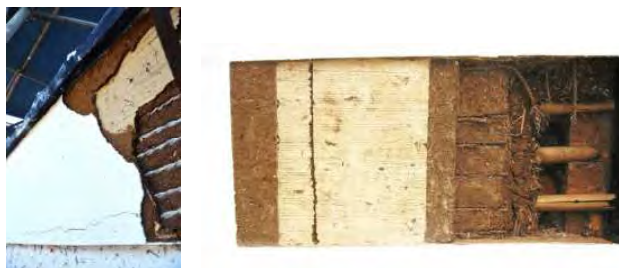
文庫蔵西面軒付 文庫蔵蔵前北面腰上塗り層構成  
写真 4-4-4-33 生漆喰・土を混ぜた砂摺層（刷毛引き）

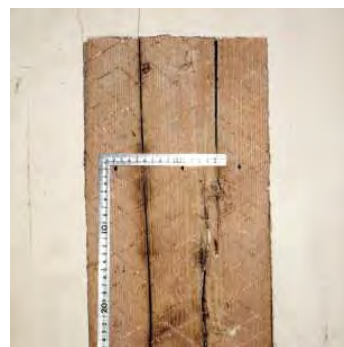
写真4-4-4-36 北土蔵内壁後補漆喰仕上げと当初中塗り仕上げ

現状の土蔵は3棟共内部を漆喰仕上げとしていたが、調査の結果、北土蔵では当初は苅見せの中塗仕上げとしてある期間経過し、破損も生じてから粗隠しを兼ねて塗ったものであることが分かった。

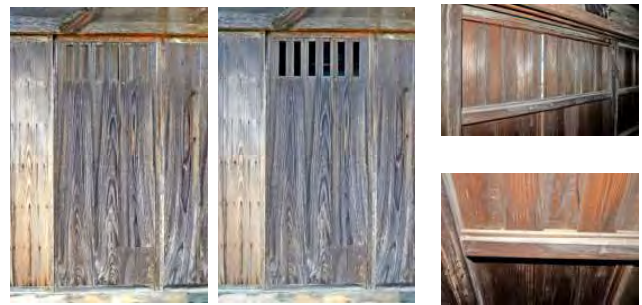
修理前外面 同（無双窓開放） 無双窓部分内面  
写真4-4-5-1 主屋1階西面雨戸の改造状況（大正～戦前）

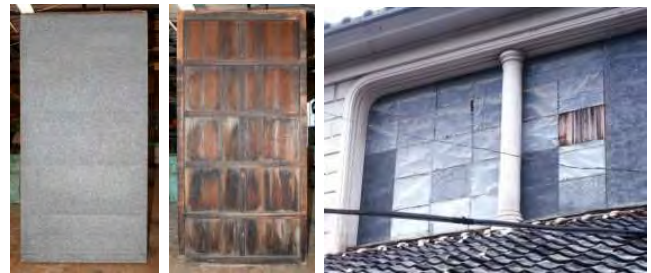
修理前外面 同内面 昭和59年（古写真32切抜）  
写真4-4-5-2 主屋2階南面雨戸（1726×868×40）

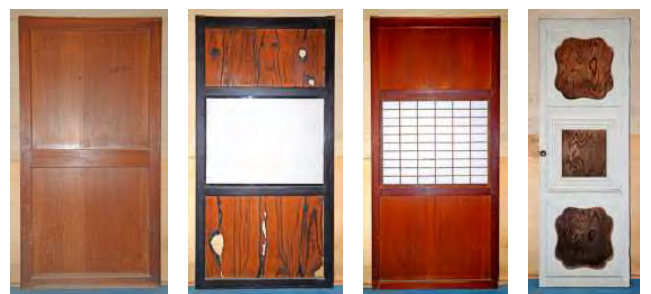
ヒロマ[18] ナカノマ[10] ナカノマ[9] 2階廊下[102]  
写真4-4-5-4 主屋板戸各種（修理前）

主屋の各室境に用いられる板戸は、幅はまちまちであるが成は敷鴨居内法5.8尺に合わせ、重厚な帯戸形式のものや、ナカノマのような障子枠を嵌めた形式を主と

し、当初建具は種別・部位によって弁柄漆や黒漆を塗って仕上げていた。また一部の板戸及び腰障子には黒柿の薄板や木目の富んだ杉板を用いていた。

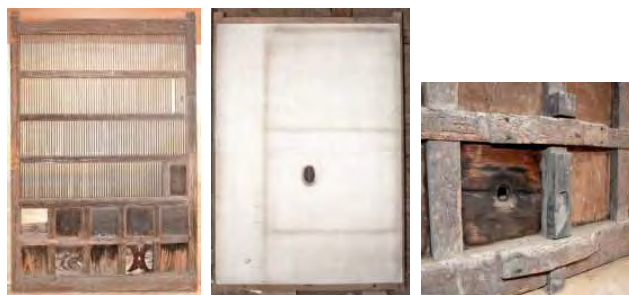
腰板張格子戸（外面） 土戸（外面） 猿落とし（内面）  
写真4-4-5-5 北土蔵出入口建具（工事中）

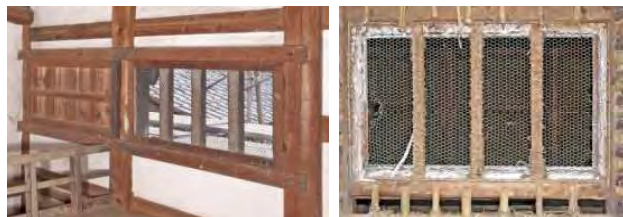
内側窓土戸片引 外側塗り込め部分解体状況  
写真4-4-5-6 北土蔵2階窓金網張り（工事中）

土蔵の2階南面窓廻りでは、開口部に銅線亀甲網を張り込み、窓土戸を片引で入れる点は3棟共通だが、文庫蔵と東土蔵ではさらに採光用ガラス窓も直列に入れていた（但し東土蔵は現状欠失）。銅線亀甲網は、左官土を塗る前に四周下地枠に突き立てた角釘に引っ掛け、その釘を外へ叩き曲げることによって張り延ばしていた。

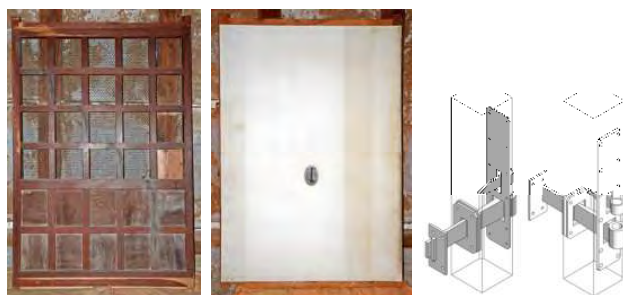
腰板張格子戸（外面） 土戸（外面） 連結金具（2壺）  
写真4-4-5-7 文庫蔵出入口建具（工事中）

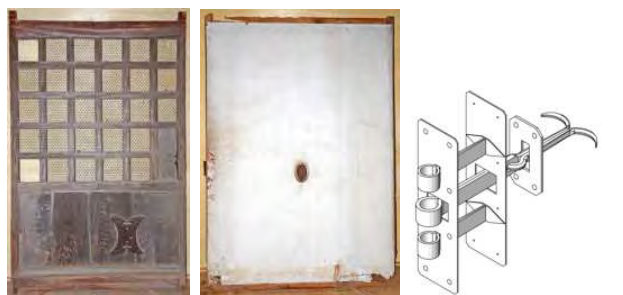
腰板張格子戸（外面） 土戸（外面） 連結金具（3壺）  
写真4-4-5-8 東土蔵出入口建具（工事中）

東土蔵は最も手が込んでおり、北土蔵のような、格子戸単独施錠と、文庫蔵のような建具連結による開口塞ぎのどちらでもできるようになっていた。格子戸の一筋敷居への落としは木製猿でなく面付鉄製箱錠により、また、建具連結は3壺式が用いられていた（写真4-4-5-8右図）。格子戸や土戸には当初の陶器製戸車が概ね残っており、一筋敷居の上を転がるつくりであったが、大重量を支えるため桎製軸栓の破損や、摺棧及び一筋の摩滅や圧壊が酷く、動かない状態であったため、今回の修理では旧戸車は別途保管とし、ステンレス製・底付けタイプのものに交換した。

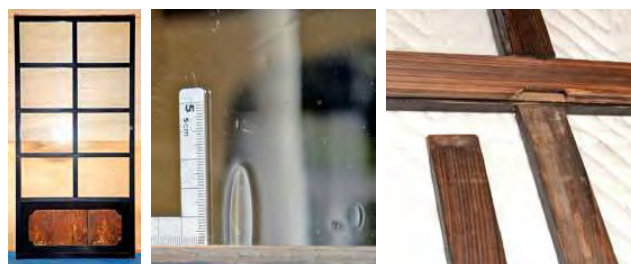
室内側      ガラス気泡詳細      2材構成の縦組子  
写真4-4-5-10 主屋2階腰下ガラス戸[64]（修理前）1675×865×30

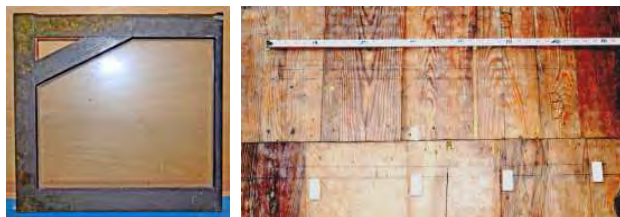
室内側      荒床板に描かれた現寸図  
写真4-4-5-11 主屋2階ガラス欄間[108]（修理前）352×340×20

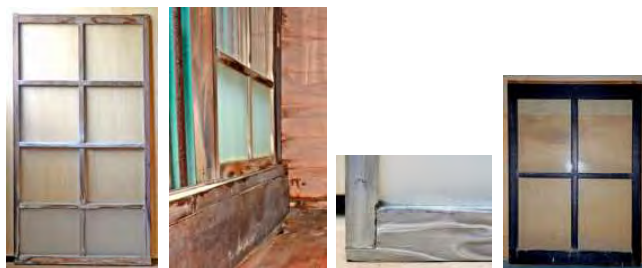
大切縮め      付敷居挿入改造      縦框・摺棧改造      2階南面窓  
写真4-4-5-12 銅板葺下屋窓改造と主体部2階窓（右端）（修理前）

明治15年頃増築の銅板葺下屋東面に入るガラス窓はその時に作製されたもので、素木の桧框・組子によるが、ガラス（平均330×350×厚：約2mm）の目視観察では主屋ほか当初の気泡入りガラスと見分けがつかず、当初からほぼ間を空けない増築でもあることから、引き続き輸入品かもしくは主屋建設時に調達した在庫ガラスを用いた可能性もある。但し、この増築部は窓廻りの雨仕舞が悪く、その後腐朽した窓敷居（鉄筋格子入り差敷居）の上に付敷居を挿入し、その分ガラス窓の丈を切り縮める改造がなされていた。その改造では一番下の格子の成を縮めるため、縦框と摺棧は再用して加工を加えられたが、ガラスは最下部のものがすりガラスに取り替えられていた（写真4-4-5-12左3つ）。

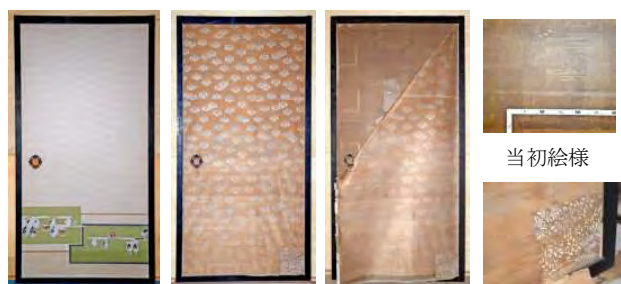
修理前（表層） 中古1（第2層） 中古下の当初紙 中古2（補修）  
写真 4-4-5-15 主屋マエナンド押入襖[40]の改造

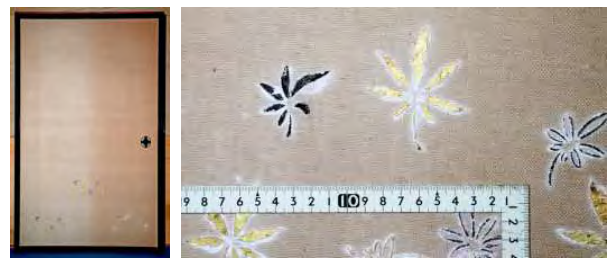
写真 4-4-5-17 主屋北西十畳間葛布襖[77]と置上げ絵様（修理前）  
襖は表裏で意匠をシダ植物型刷りと分けている。蛍光 X 線分析の結果より、青金ほどではないが金箔には銀を含む。銀箔も用いているが黒変？。墨差しも併用か。（前出シダ植物絵様とは表裏関係）

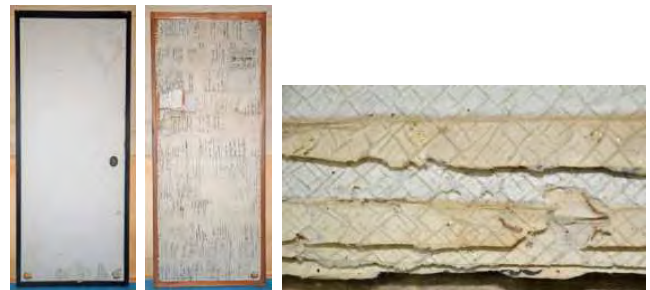
表面 裏面 框下に残る褪色前の紙と真鍮粉  
写真 4-4-5-18 泰平紙襖（文庫蔵 2階押入）

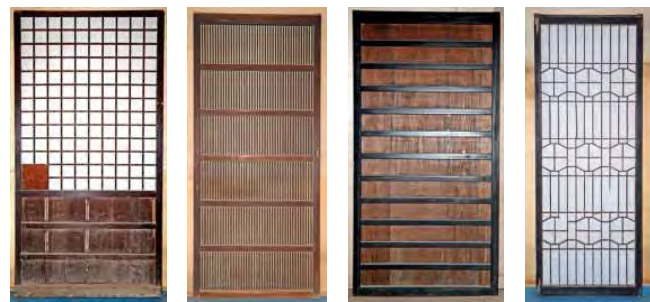
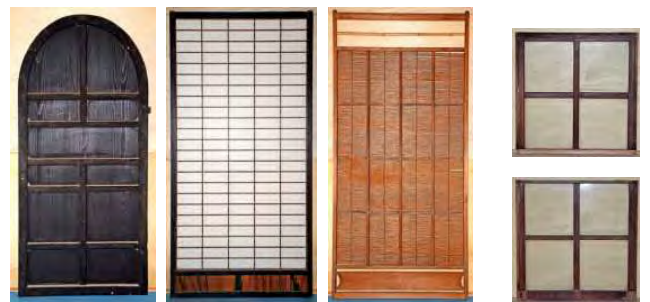
腰高障子[2] 格子戸[3] 舞良戸[20] 書院障子[25]  
1670×920×30 1992×880×30 1745×900×33 1018×382×24

開戸[58] 腰障子[76] 簀戸[96] 上下窓[70]  
1642×770×36 1768×860×30 1765×830×28 620×620×26  
写真 4-4-5-19 その他建具①（全て主屋、修理前）

障子に関しては多岐に及ぶが、マエナンド腰障子[41]が後世に雪見ガラスを挿入されたり、ナカノマ欄間障子[61]がガラス張りに変更されるなどの改造が一部に見られたが、いずれも当初の組子やその痕跡が残っていたため復原することが可能であった。また一部の建具に関して、当初の存在が不明のものはないままとした<sup>80</sup>。

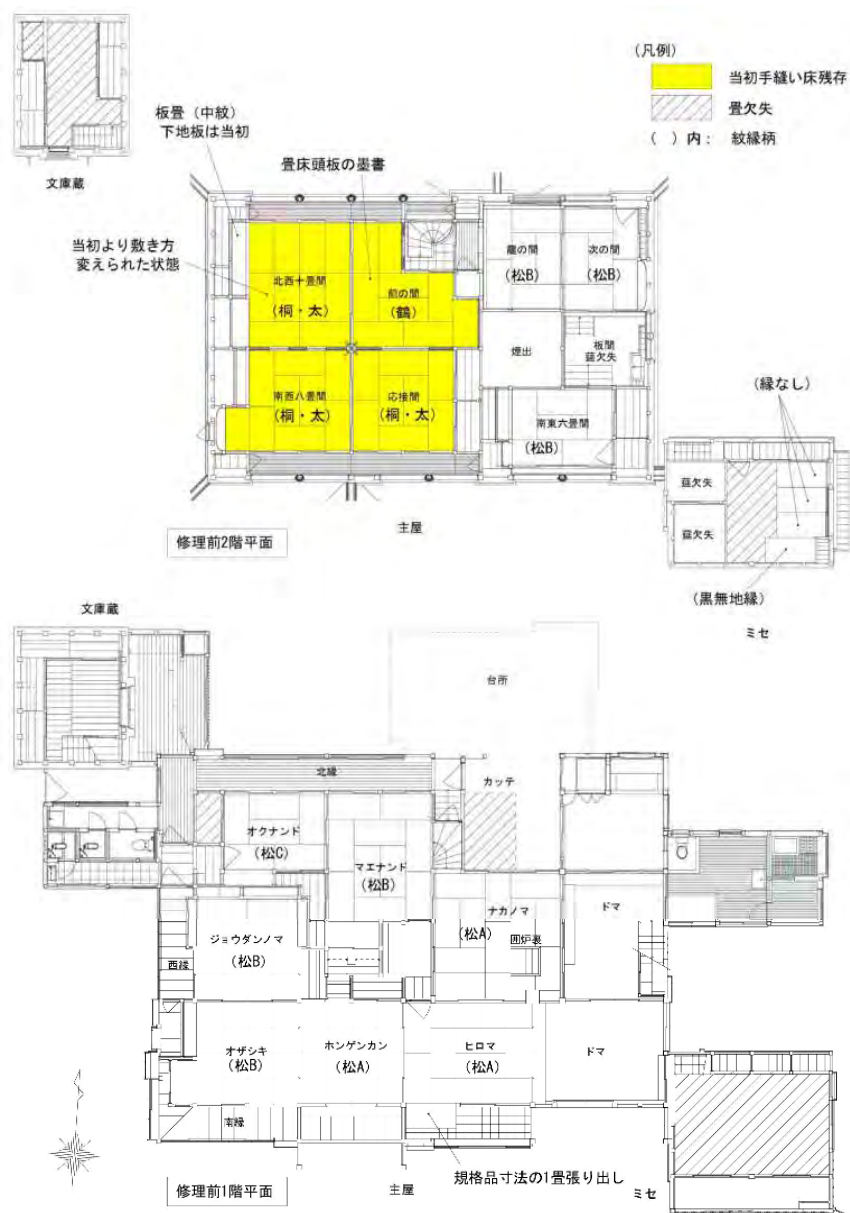
図4-4-6-1 修理前畳残存状況

松城家住宅で畳敷きの室を有するのは、主屋1階・2階、ミセ1階・2階、文庫蔵2階である。このうちミセ1階及び文庫蔵2階は後世の改変により工事着手時には畳が現存せず、ミセ2階では8枚の内4枚が欠失していた。主屋1階ではヒロマ南側の置き畳1畳、オクナンドのトコ1畳、カッテの置き畳3畳が後世の改造により欠失していた（図4-4-6-1）<sup>81</sup>。

合わせにより現状配置でしか使えないものも多いこと、当初敷き方や縁の有無が不明な室もあって完全に再現できないことを考慮して、現状の敷き方と位置を踏襲して黒無地縁付き畳表による表替えのみ実施し、欠失する畳には機械縫い床を補足した。

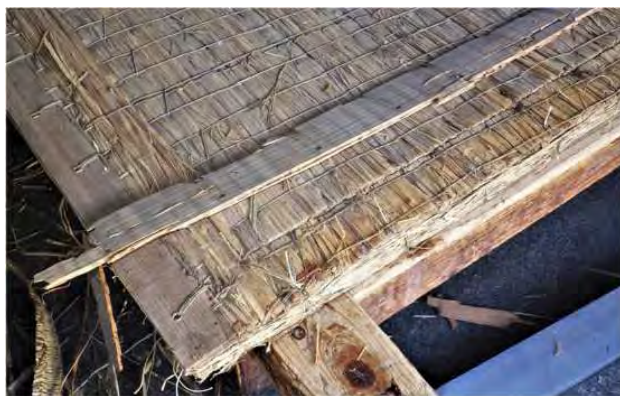
写真 4-4-6-6 手縫い床の四方板（破損の酷いもののみ取替）

框の部分に1寸4分前後幅の板の両端裏を削ぎ均等に穴をあけて縫い締めこむものが「板入れ」、板を入れないものが「素框」といわれる。畳表を4目半の幅で断ち、半目の切り口裏を薄くなるように削いだものを幅に縫い付けたものを「縦ゴザ入れ」といい、最も手の込んだ技法として四辺すべてに板を入れるものが「四方板」である。松城家の手縫い床に入れられた四方板を観察すると、頭板と幅板が重なる角の削り方や、長手方向の板の繋手では薄い板厚の内で相欠きにするなど、丁寧な仕事が行なわれていたことが分かる。

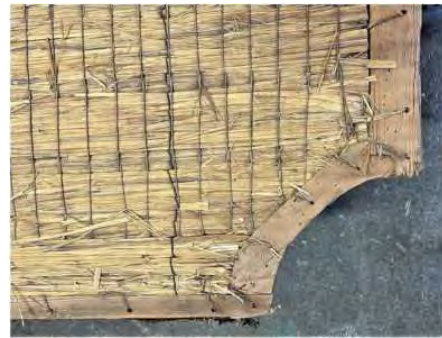
写真4-4-6-7 円柱取合いの四方板納まり

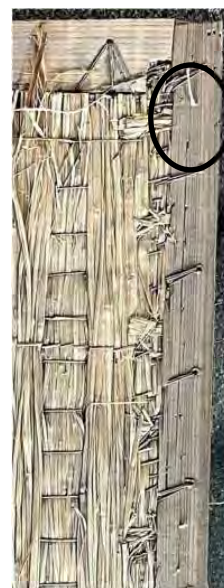
写真4-4-6-8 前の間手縫い床

平刺しの縫い穴1回分(現状)

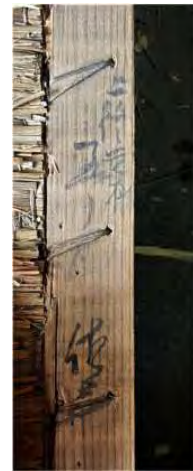
写真4-4-6-9 前の間頭板墨書

二階前所  
西ノ口  
作奉

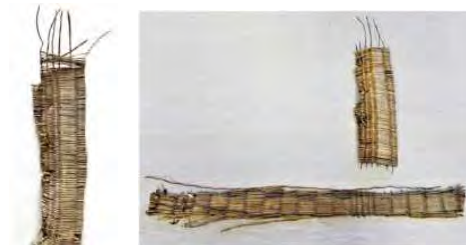
写真4-4-6-10 松城家手縫い床に残っていた「京無地」

左：4回目畳表の端材、右：敷込み調整用切れ端

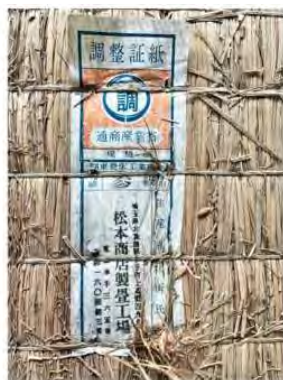
写真4-4-6-14 主屋2階畳床に縫い込まれた「調整証紙」  
（次の間及び南東六畳間）

<sup>85</sup> 県内の戦後畳床には「統制証紙」が貼られているものがよく見つかるが、松城家の中古畳床に貼られていた「調整証紙」より昭和後期に埼玉の工場で作製されたものと分かる。

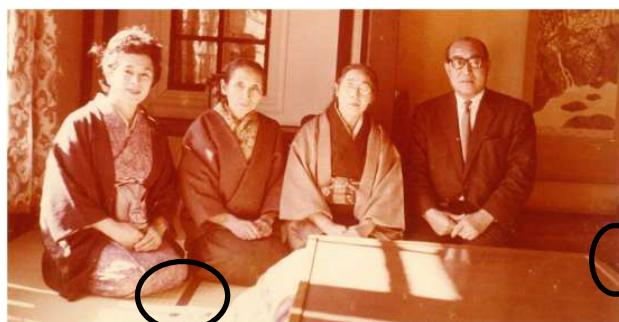
写真4-4-6-16 昭和40年 南西八畳 畳縁の様子  
（古写真15切抜）

南西八畳間の昭和59年の古写真（写真4-4-6-15）に見える太い桐紋縁のものが現状の畳であるが、昭和40年の古写真（写真4-4-6-16）に見える畳表はこれと敷き方も異なっており、拡大すると後者は細い縁が2列合わさったものと分かる。この室の手縫い床には細い縁を縫った痕跡が一度もないことから、昭和40年には本来の畳の上に、繋ぎ合わせた上敷きを敷いた状態であったと思われる。先述の墨書年号「41」が仮に西暦を指すものであったなら、この上敷きの下には既に現状の畳が敷かれていたことになる。一方で、墨書年号が昭和41年を示すものであったなら、この上敷きの下には、翌年張り替えられる

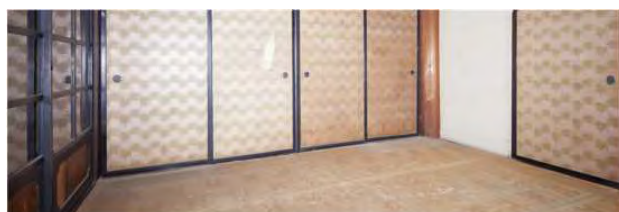
写真4-4-6-17 修理前応接間に敷かれていた上敷き（修理前）  
花菱蔭を繋ぎ合わせたもの（時代不明）

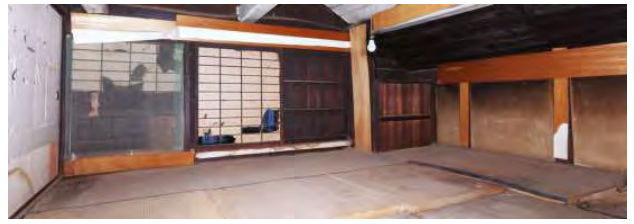
写真4-4-6-18 ミセ2階畳の残存状況

窓際の畳には横長に上敷き莫蔭が敷かれていた。

今回の修理では1階2階とも黒無地縁付き表・機械縫い畳床のものに交換または新規整備し、ある程度原形をとどめる畳は資料保管とした。また<sup>むしろ</sup>蓆の欠失する箇所には既製品の花蓆を補足した。

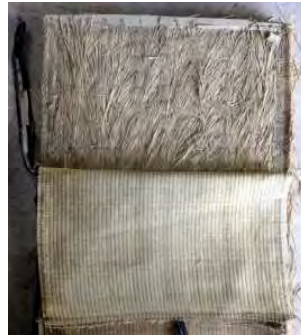
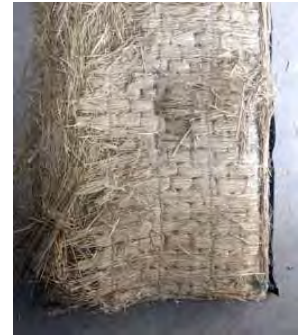
写真4-4-6-19 ミセ2階畳（縁付き）

2 階に現存していた畳は腐朽が著しいが、全て手縫い床が使われており、畳表は黒無地縁付きのものと縁無しものが混在していた。当初の敷き方・畳表の仕様は判然

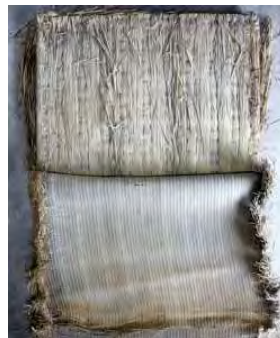
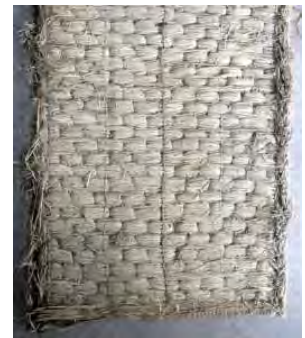
写真4-4-6-20 ミセ2階畳（縁無し）

としなかったが、縁無し畳が当初のものと想定すると畳床の縫い方や藁の入れ方の観点で主屋2階のものより格下のものを用いていたことがうかがえる。また2階は、階段の上り口である前室と南西小部屋は荒床の上に<sup>むしろ</sup>蓆などを敷く納まりであるが、いずれも欠失しており詳細は不明であった。

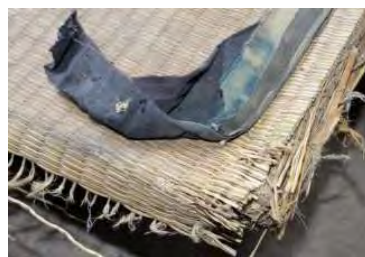
写真4-4-6-21 ミセ2階縁付き表端部処理

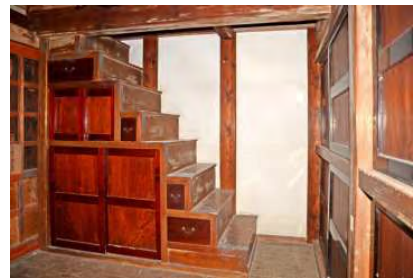
写真4-4-7-1 漆塗（弁柄透漆・黒漆、修理前）

主屋大黒柱

文庫蔵箱階段及び押入建具

今回の修理では、当初の漆塗りは多少の劣化など見栄えの悪さは容認してでも極力現状を保存する方針とし、建具を含め継ぎ矧ぎ補修の箇所や、虫喰や紫外線による劣化の著しい箇所に限定して補修を加えた（第3章 第2節 第10項「塗装工事」参照）。変り塗りに関する補修は、旧塗膜を存置した上に生漆を薄く塗る工法を原則とし、立体塗膜が欠失している箇所は微小範囲であったため、周囲に合わせてヘラや細筆で下地を盛り上げた。

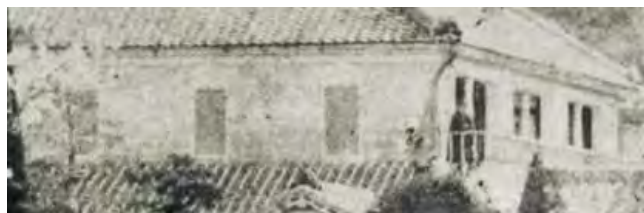
写真 4-4-7-5 主屋明治当初バルコニーと鎧窓 (古写真1切抜)

西面鎧窓は3つとも同様な着色がなされていたと思われるが、左2つの擬窓は漆喰上塗りとして色漆喰、右の窓は木製鎧窓に対するペンキ塗りによって同様色を出していたと思われる。

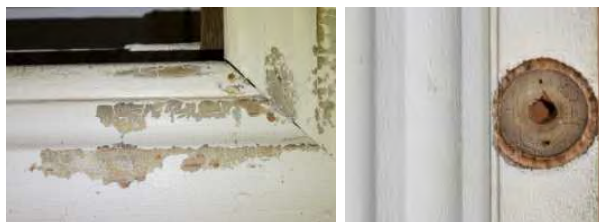
南西八畳間 西面窓額縁 2階南廊下西奥扉 ノブ下  
写真 4-4-7-9 その他部位に残る主屋当初黄土色ペンキ

側通り雨戸廻りでは板鴨居、窓敷居、巾木、オーダー柱の室内側張り板、押入扉では框と化粧枠材の殆どが後補の白ペンキで塗られていたが、古写真によると、昭和59年以前に既に現状の通りになっていたとみられる。当初と思われる塗装が最もよく残っている箇所は、南廊下押入扉ドアノブ下の一部と北廊下板鴨居であった。紫外線の影響や寒暖の差が比較的少なかったとみられる北廊下板鴨居では旧黄土色の仕上げ塗りの上に、後世ニスのようなものを塗っただけで存置されていた<sup>90</sup>。

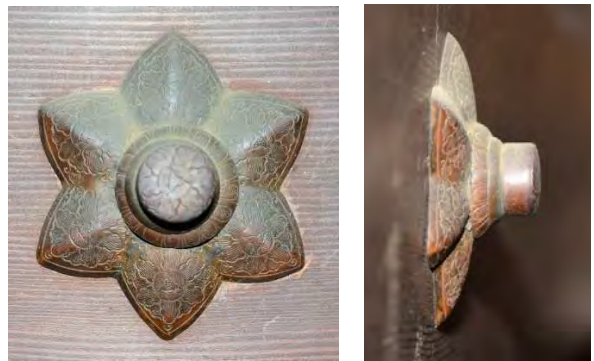
写真 4-4-8-2 六葉 正対/側面（修理前）

今回の修理では目立った破損や欠失部材もなかったため、全て建物に取り付いた状態での清掃にとどめた。表側の分析や観察のみのため詳細不明であるが、造形は銅板打ち出し成形により、樽の口で円座・菊座・六葉を貫いて長押に止め打つ。大きさはやや小振りで、対角線長61mm、六葉のふくらみ厚7mm、長押から樽の口の出21mmであった。

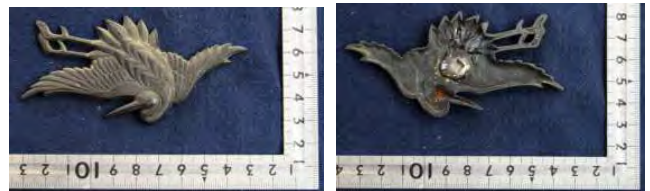
写真 4-4-8-3 鶴 正対/裏面（解体中）

造形は鋳型流し込みの上、鑿による成形・表面彫金で形成され、本体部分に鑢付けした銅製角釘で長押に止められていた。彫金は毛彫・型鑿・魚子打ちによっていた。裏表面とも同様の黒ずんだ色味で、蛍光X線分析の結果からは、主な検出元素：Cu、微量な検出元素：S/Cl/K/Ca/Fe/Asでありスペクトルのピークでも差が出ていないが、裏面の観察より煮黒味の塗膜のような存在がうかがえた。銅釘の鑢付け部分からはPbが多くみられSn（錫）も微量にあることから半田付けの可能性もあるが、Ag（銀）が有意に検出されており、銀鑢付けと判断した。微量に検出されたAsを地金に含まれる不純物でなく有意に用いられたものとする、煮色仕上げによる濃茶色を目指す黒味銅の手法で加えられた白目（ヒ素やアンチモン等）を示している可能性もある。

今回の修理では、取替の必要ない金具は清掃のみとし、補足分は必要数の見地からも鋳型を起こさず、7mm

厚銅板から造り出した上で同様に彫金を施した。

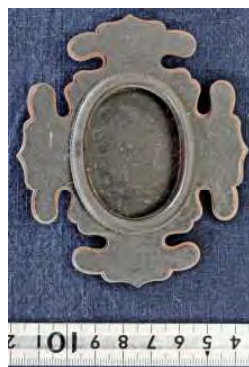
写真 4-4-8-6 引手E…飾金具 (9) (解体中)

2階前の間のシダ植物型刷り襖に用いられ、各部は銅板を用いて手掛の部分は打ち出し成形、座は特徴的な輪郭の平板を大小2枚重ねる単純な構成としていた。

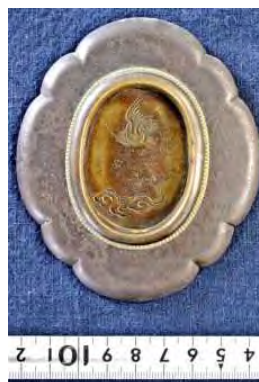
2階次の間や文庫蔵2階押入襖に用いられている引手で、分析の結果ブリキ（鉄に錫メッキ）を用いていたことが分かった。他の引手に比べると製法も粗雑であり、座を用いない単純な単独手掛式であるが、部分的に黒色の塗膜が残っており、焼付黒漆であったと思われる。引手Gと同様な腐蝕調であり、鉄主体の素材であるため実際に錆びを発生した可能性もあるが、全引手で均質性がみられ、人工的にざらつきを発生させた製品を用いたものかと思われる。

座・摺座・手掛

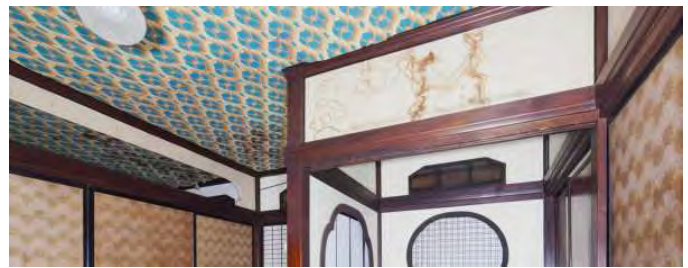
写真4-4-9-1 修理前状況（前の間）

化粧紙（本紙）は和紙に比べて繊維質の少ないパルプに近いもので、経年劣化によって脆く屑片に崩れる部分が多く見られる状況であった。昭和修理は応急的なもので、この時に張り足されたスベア紙の中には耳（張りしろ）を切り落とさずそのまま使われていたものがあり

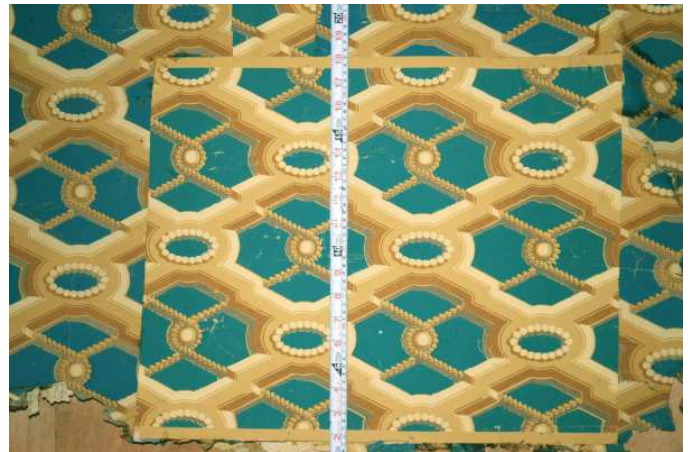
写真4-4-9-2 昭和の上張り補修で張られたスベア紙（耳付き）

<sup>93</sup> 『登録有形文化財 松城家一詳述一』、松城林三（『伊豆の郷土史研究 第27集』、田文協編集委員会、2002年）では、「遠国ポルトガルからのものと聞く。」と解説されているが、具体的な資料が残らず家人の口伝以外に根拠はない。最近では雨漏りによる汚損・劣化が酷くなった昭和40～50年代に、当時残っていたロール状のスベア紙を用いた上張り補修がなされたが、このスベア紙の封に「NEW YORK」の文字のスタンプが押されていたことを施工した職人が記憶している。今回の工事着手時にはもうスベア紙は残っておらず、解体調査からも手掛かりは何も発見できなかった。ニューヨークに何らかの関連があったとしても、製作に関するものなのか、商品の取り扱い地に関するものなのかなど、詳細は不明である。

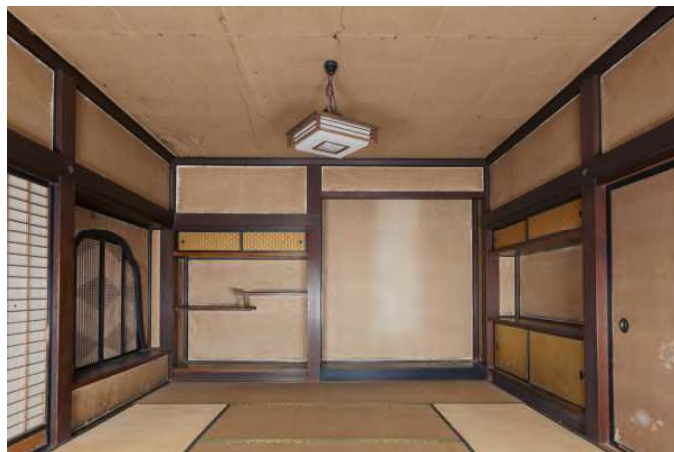
写真 4-4-9-4 ジョウダンノマ修理前状況

本紙はジョウダンノマ張付天井に用いられていたものが最も大きく、完品寸法1,069mm×606mm、張りしろ10～18mmであった。いずれも散り際や糊付けされた部分の虫食い穴が多く、数次の雨漏りによる雨染みがひどい箇所が多く見られたが、2階の模様印刷洋紙ほどの劣化は少なかった。

本紙は焼けて殆どの部分が茶色に変色していたが、掛軸の裏や当初より取り外されていない四分一下で本来の紙色が明るい灰黄色であったことが判明した。本紙に散らされている金箔は概ね5mm角の切箔と径1mm以内の粉の2種類で、紙表面に膠溶液などを塗布して撒いたものと考えられるが、切箔は大部分が崩れずに乗っていることを考えると、「撒いた」というより「置いた」という表現が適切であろう。

天井・座敷飾り・内法上壁と最も金散らし和紙が多用される室である

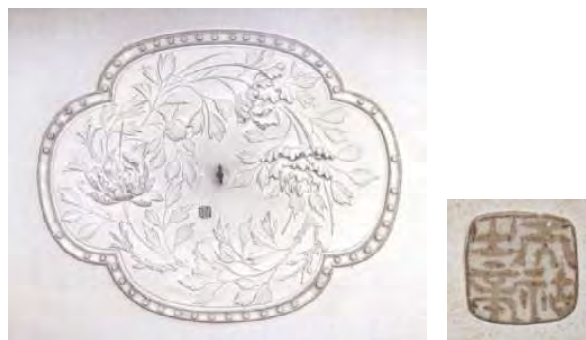
写真 4-4-10-1 「ランプ掛けの牡丹」修理前全景と落款印

幅 1,024mm、高さ 825mm、模様部の厚み 3mm 程度。内向き用玄関として使用していたワキゲンカン（南東ドマ出

入口）の天井に位置する。出入口が西に寄るため、牡丹も軒下の西寄りにある。松城家の家紋である木瓜紋の内部に大振りの牡丹が3輪施されており、中央付近には「天祐之章」の落款印がある。日比野英男氏の研究によれば、「天祐」の雅号は、長八が嘉永6年頃江戸・目黒の祐天寺住職祐興上人より授けられてから、明治9年頃までの作品に使用していることが知られるという<sup>97</sup>。この落款印の向きから南を図柄の上としており、建物に入際に見上げると上下の方向性が合う。木摺下地は、厚み9mm、幅200mm内外の杉板で、1枚板に1〜2条の割れを入れ漆喰の喰いつきをよくしていた。木摺間の隙間は3

～6 mm 程度、背景地となる天井漆喰の厚みは6mm 程度で、漆喰の範囲に関係なく一様に下塗りを行っていた。木摺は天井野縁に下から止め付け、吊り金具は木摺を貫き野縁側面に打ち付けていた。周囲の連珠がいくつか欠落していたため、今回の修理で補足を行った。

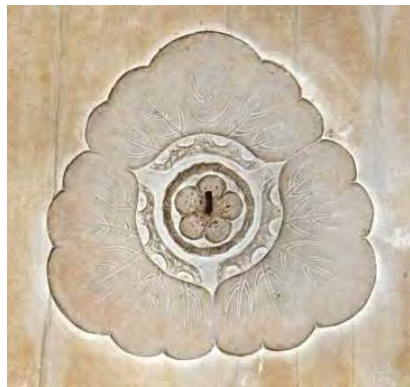
写真 4-4-10-5 「松竹梅」全景

大きさは幅 400mm、高さ 370mm、模様部の厚みは最大 24mm 程度。三方に施された松の中に、竹、梅の花が中心に向かって順に施され、中央にはフック状の金具が吊るされている。無彩色の作品で、下地は牡丹と同様の仕様である。中央の金具は秋の実りと同様に野縁上端に突き出し端部を打ち曲げていた。この松竹梅の中心飾りだけは天井の中央でなく、かなり西寄りに偏って龍の間境の垂れ壁の際（廻縁から 450 mm 程度の位置）に設けられている。何故このような位置取りがなされたか不明であるが、次の間は東西 1 間半の奥行の浅い間取りのため、室中央に実際にランプを吊るして使おうとすればトコ前の空間にランプが割って入るため、遠ざけるという配慮か

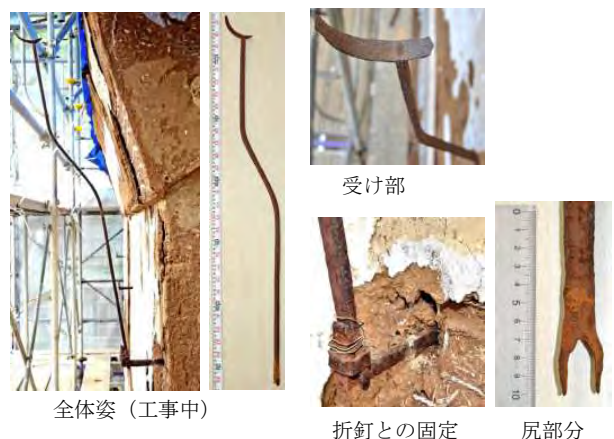
写真 4-4-11-2 残存する唯一の長首式軒樋受け金具（文庫蔵）

松城家の当初の雨樋関係部材は、沿岸からの潮風が年中吹くためか、赤錆の浮いた一部の軒樋受金具などが残存していたのみで他は欠失していた。北土蔵の中に存置されていた一部の軒樋と豎樋、エルボはトタン製のものであるが、後補とみられる。

今回の工事では、受け金具として再用できない残片は後世の参考として元位置に取り付いたまま存置し、環境や強度への改善のため、樋・鯨鯨を含めて新規作製材は全てステンレス製（黒色塗装）とし、補強で挿入する軒樋受け金具は首鋭角式に統一して当初の形態と区別できるようにした。また、新規金具では垂木木口の破損を招いていた突き挿し工法を垂木側面釘止め工法に、堅樋の固定には既製品を調整した掴み金具を採用するなどの改良を行った。（第3章 第2節 第13項「①雨樋ほか板金」参照）

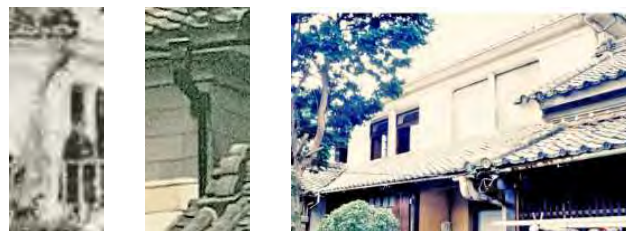
写真4-4-11-4 古写真に見られる堅樋や鯨鯨（海老形・円錐形）

左より、明治期主屋2階南西隅（古写真1）、昭和32年主屋2階南隅（古写真9）、昭和59年ミセ～主屋1・2階（古写真30）

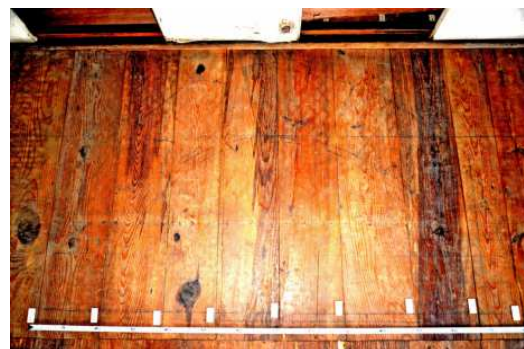
写真 4-4-12-4 庭塀アーチ現寸図（主屋2階南西八畳間荒床板）

屋式台の袖柱が建って以降、宅地内工事で主屋南側の往来や資材の運搬に支障がなくなってから庭塀を築いたものと考えられる。

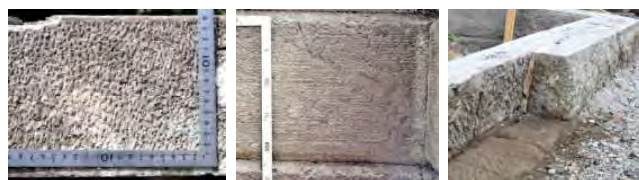
笠石目細つつき      サシバ叩き      外側割肌瘤出し？  
写真 4-4-12-5 当初石材の表面加工（解体中）

その他、石塀の顕微鏡写真を右に示す。

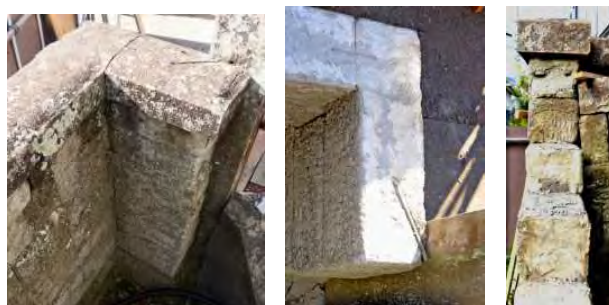
笠石と門柱取合い      壁石と門柱取合い      壁石合端盗み仕事  
写真 4-4-12-6 当初石材の組積工法（解体中）

当初石塀は、高さ（積み段数）は面によって異なるが工法は統一されており、コーナーは算木積みとして、石材要所上端に開き止めの鉄製錠（6 mm角×13 cm内外）を打ち込み、門柱取合いはやや長い手違錠を打ち込んでいた。基礎石は2石を抱合せに立て、上端に開き止め錠を打ち込んでいた。個々の壁石は、石材同士の接合面である下端と両小口の中程を盗み仕事とし<sup>107</sup>、ヨキや鑿で3~8 mm程度研って窪め、砂漆喰によって据え付けていた。庭塀アーチは迫石・要石にダボを入れず、摩擦と力の伝達変換によって重量を持たせる古式の積み方で、床板に描かれた現寸図より 12 mmほど圧縮で潰れていた。アーチに乗る幅広の笠石のみ、下端に当たりを欠いて迫石・要石上端とかみ合うように工夫がなされており、当初石塀全体を通じて、砂漆喰据付調整の際に銅板や鉄釘・錠などを飼い込み、調整されていた。

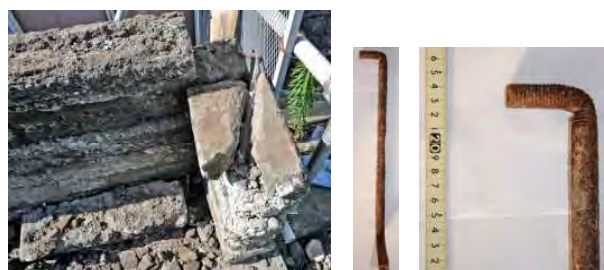
北面東端控壁      手違いに曲げられたアンカー  
写真 4-4-12-8 後補石塀工法（解体中）

西土蔵跡の後補石塀は戦中頃のもので、当初石塀より小振りな凝灰岩切石（代表寸法幅 200 mm×成 125 mm×長 800 mm、鑿切仕上げ）を、セメント据えとして西土蔵の残存基礎石上に高さ 1.5m ほどに積まれていた。構造補強として控壁も同時に組積されていたが、このうち北塀取合い位置では、既製品アンカーを曲げて手違錠状に再加工したものが2段挿入されていた（写真 4-4-12-8）。
