第3章 興国寺城跡の概要

3-1 興国寺城の歴史

3-2 発掘調査成果

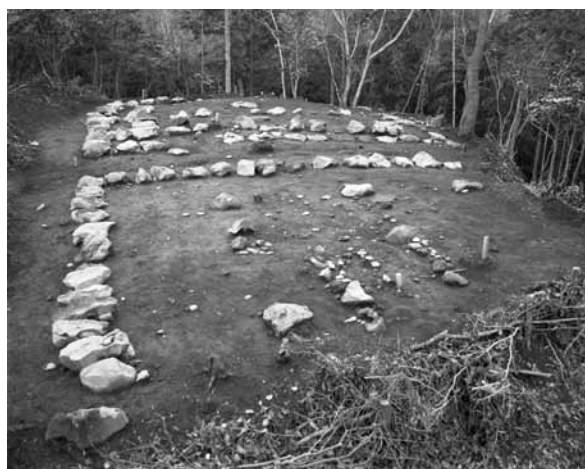
伝天守台礎石

伝天守台は昭和57年に調査され、2棟の礎石建物を検出した。ただし絵図には「天守」と描かれるものの、瓦は出土しなかったため、いわゆる近世城郭のような瓦葺きの「天守」ではなかったと考えられる。伝天守台南面には石垣が残存している。現在は抜き取りが行われているため、絵図に示されていた長さは残存していないが、令和2・5・6年度の追加調査では地中に埋没していた裏込石や根石が確認され、石垣の規模は長さ約23m、最大高は約5mと判明した。

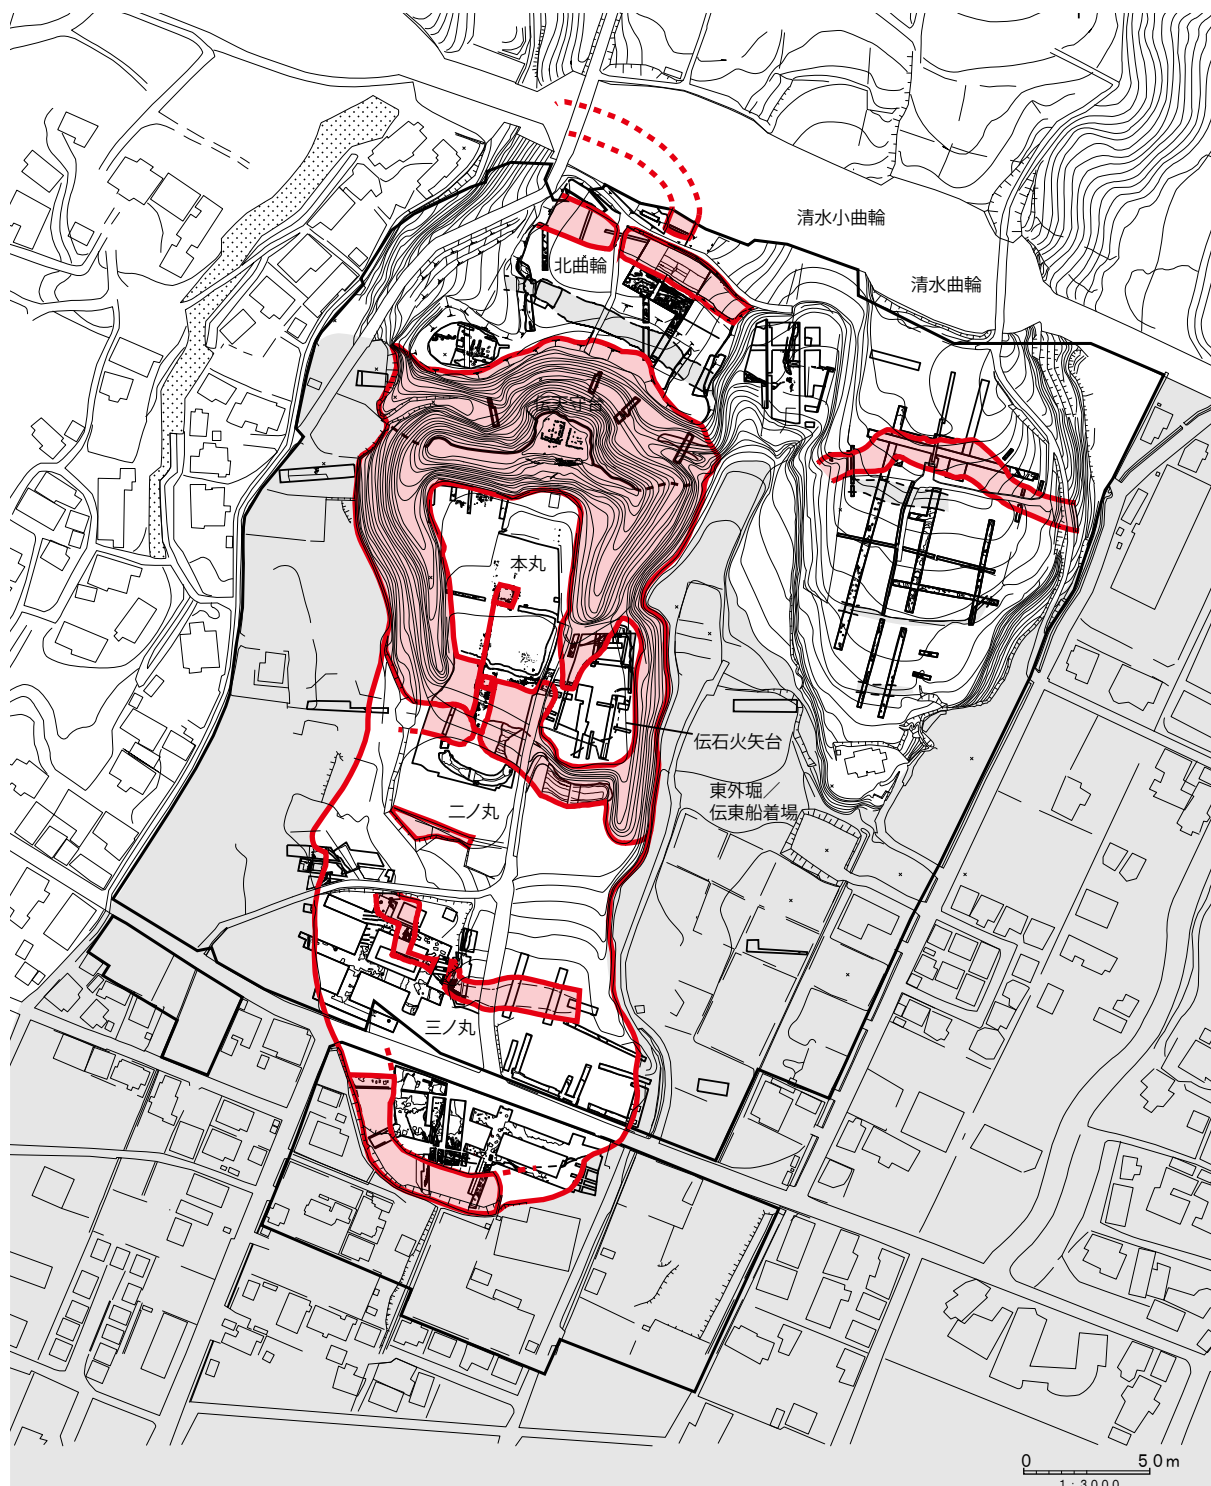
第3-1図 興国寺城跡遺構全体図（赤枠は最終段階の遺構）

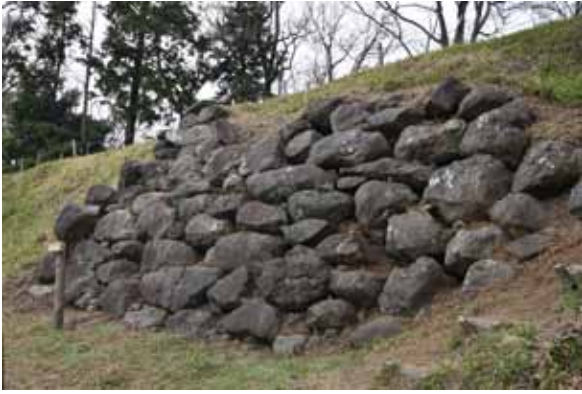
伝天守台石垣

これらは大窯第4段階並行期以降すなわち16世紀末以降の遺構群を想定しており、廃城まで利用された諸施設である。しかしこれらが天正18年まで駿河国を治め、近年駿府城に石垣や天守を築いた可能性が指摘される徳川氏、天正18年から慶長5年までの豊臣氏家臣の中村氏（その家臣である河毛氏）、もしくは慶長6年に入城した天野氏の三氏いずれの城主によって築かれたものであるのかは現状では確定はできない。伝天守台石垣のみに着目すれば、天正末期から文禄慶長ごろの特徴を見いだせるが、全体的な構成の完成がいつ頃であったのか、今後の調査の課題でもある。

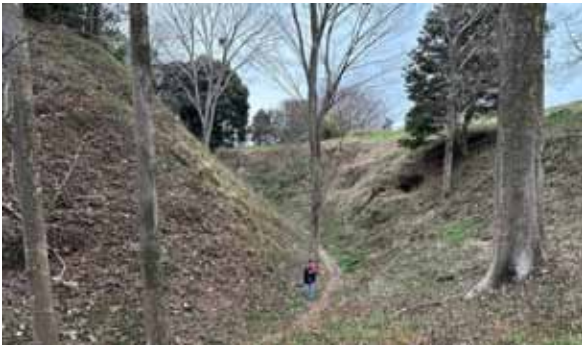
大空堀

伝天守台の北側を守る大空堀は現状で最大幅30m、伝天守台との比高差は15mを測る興国寺城の最大の空堀である。伝天守台の形状にあわせて、中央部が北側へ突き出ている。発掘調査では現在の堀底からさらに4m下に堀底があることやその堀底の形状は薬研堀であることを確認している。大空堀を渡る橋等は確認されていないため、北曲輪との連結については不明である。ただし「興国寺城」と構造が一致し、興国寺城の記載の誤りとされる城築規範「禅徳寺城」絵図には大空堀の東西に道が描かれている。

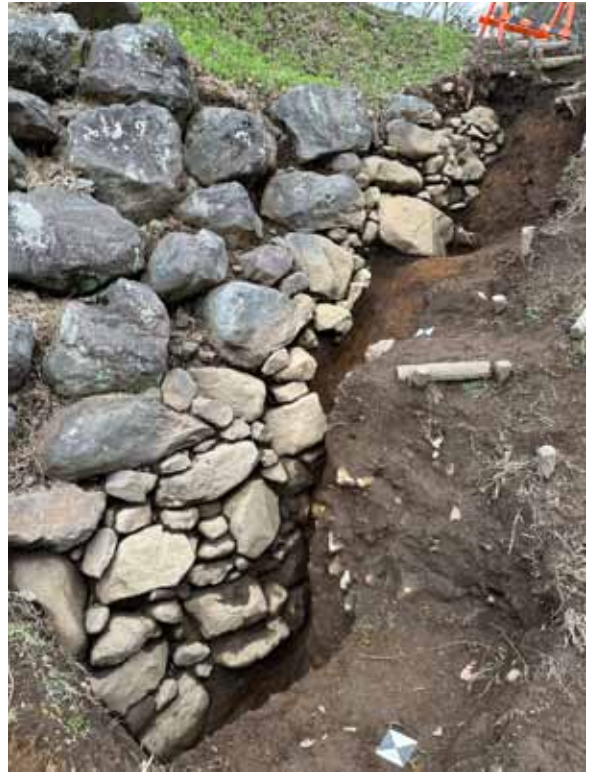
伝天守台石垣（埋没部調査状況）

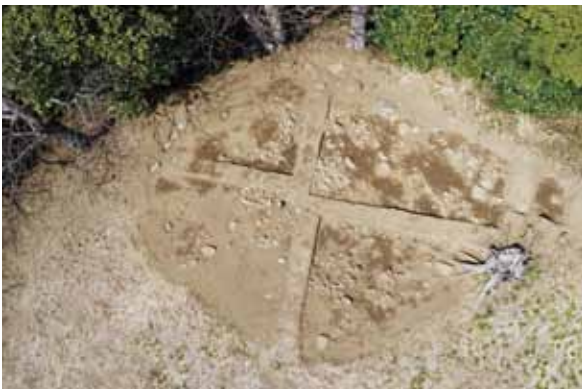
伝西櫓台礎石

伝西櫓台では、方形に並ぶ石列とその区画中に充填される円石を検出した。位置や検出した内容から、この遺構は櫓の基礎である可能性が高い。伝東櫓台でも区画石は検出されていないものの、円石が確認されていることから、西と比べてやや規模は小さいものの、櫓と考えられる建物が存在していたと考えられる。

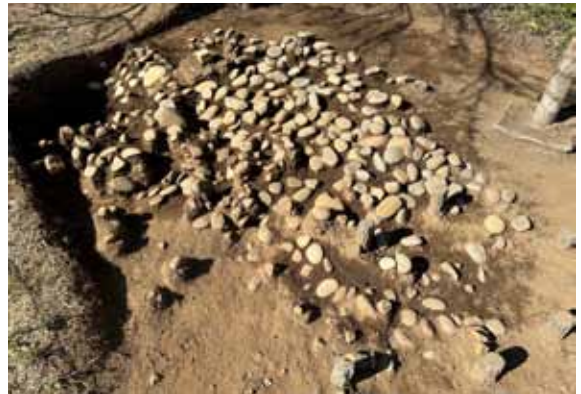
伝東櫓台礎石

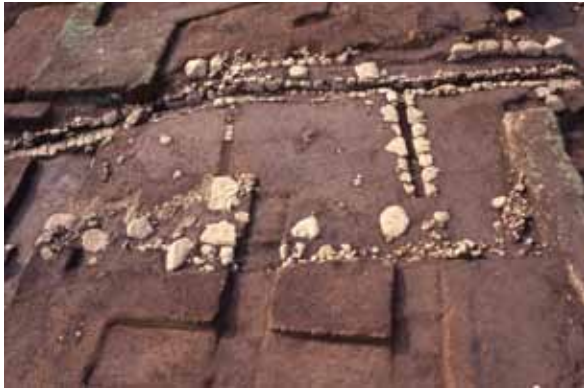
本丸1号礎石建物跡（1号虎口 門跡）

本丸の発掘調査は神社地を除くほぼ全面で実施しており、二ノ丸との境の本丸1号虎口にて本丸1号礎石建物跡と石組水路である本丸1号溝などを検出している。また平成30年度の調査で2号礎石建物跡とした地点に対し、その詳細が明らかでなかったことから、令和元・2年度に再調査が実施された。その結果、それは単独の礎石建物跡ではなく、低石垣に囲われ、階段を伴う虎口（本丸2号虎口）であることが判明した。この調査によって、現在本丸と認識している範囲であっても、2号虎口を境に少なくとも南北で2分割されていたことが明らかになった。

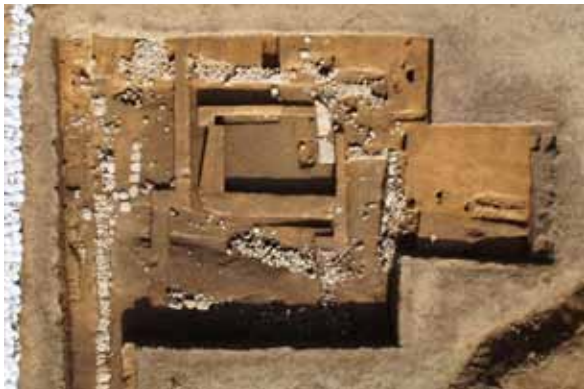
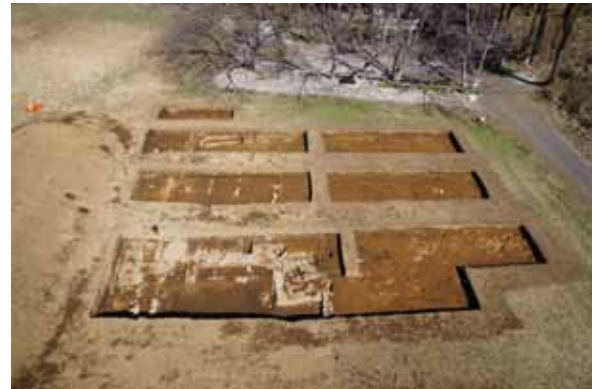
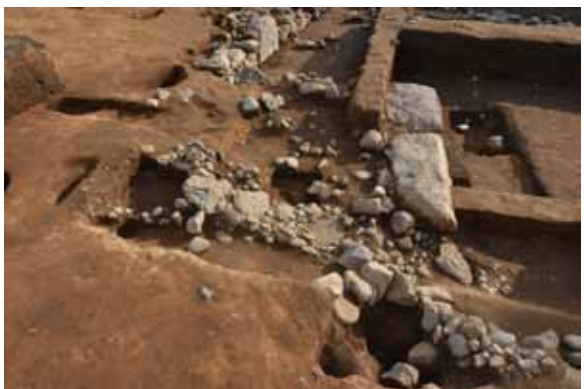
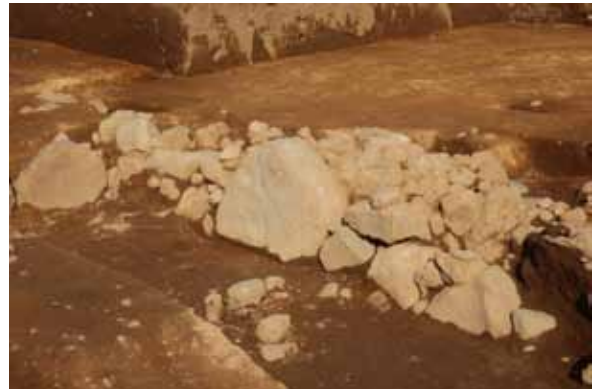
本丸2号虎口全景

本丸2号虎口と神社地

本丸2号虎口の石組水路と石階段

本丸2号虎口の低石垣

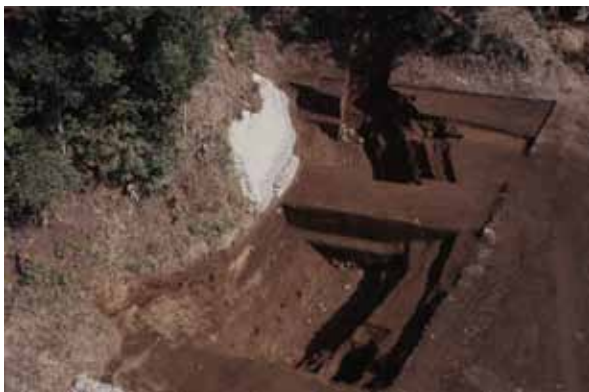
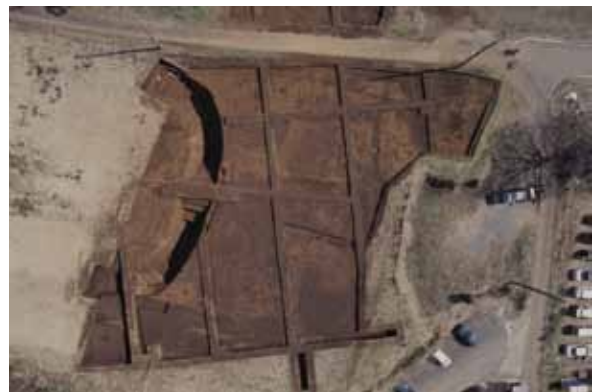
本丸空堀

本丸三日月堀

本丸1号虎口を形成する本丸空堀1は絵図にも記されている堀である。またその前面では、瀬戸美濃編年における大窯第3段階を上限とする遺物とともに埋め戻された三日月堀を検出している。このことから本丸虎口は三日月堀と横堀にて構成される丸馬出の構造から絵図に見られるような1号虎口の形態へと改修されていることが明らかになった。

16世紀後半の遺構としては、本丸虎口にて検出された大窯第3段階の遺物を上限とする三日月堀がある。この堀は本丸空堀2と組み合わさって丸馬出を構成していたが、三日月堀は大窯第3段階前半ごろ（16世紀第3四半期ごろ）に人為的に埋め戻されている。一方、本丸空堀2は覆土をローム土で整地した後、堀幅を拡張し、本丸空堀1へと改修していることが確認されている。

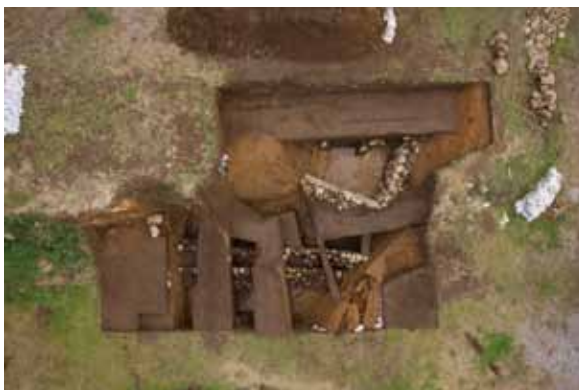
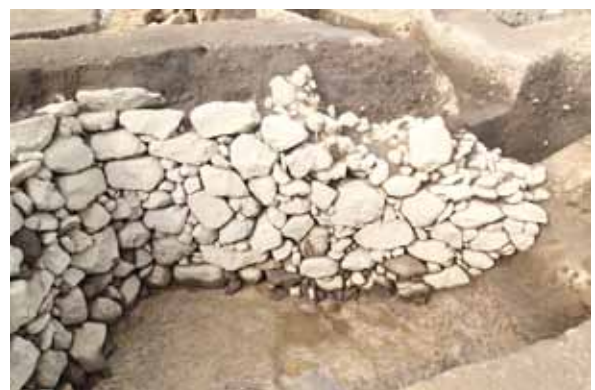
二ノ丸虎口

二ノ丸虎口 石垣堀

本丸虎口には先述のとおり三日月堀が検出されたが、城の最終段階には三日月堀は埋め戻されており、ここは二ノ丸の一部となったことが明らかになった。本丸と同様絵図には内部施設は描かれていない。当時の面が削平されていたことから、発掘調査では曲輪を囲む土塁と二ノ丸虎口を形成する堀及び土橋以外に遺構は確認できなかった。二ノ丸虎口は絵図に「カラホリ」「升形ノアト」と記されている場所で、2度の改変を伴う石積を施した土橋や石垣堀が検出された。堀底からは17世紀初頭の遺物が出土した。

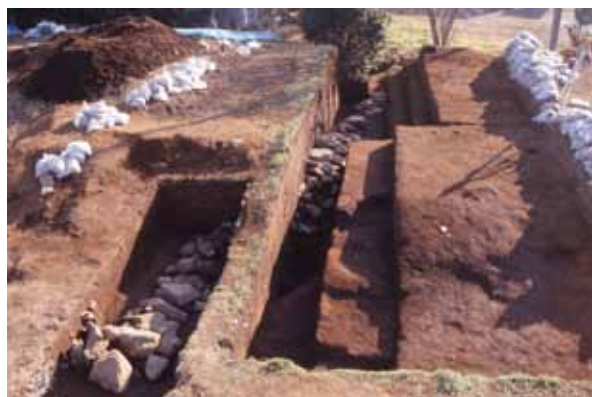
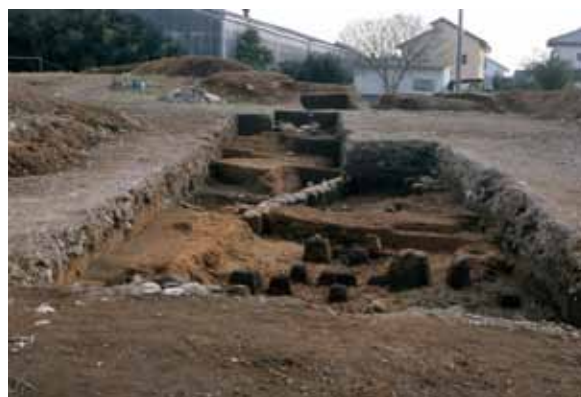
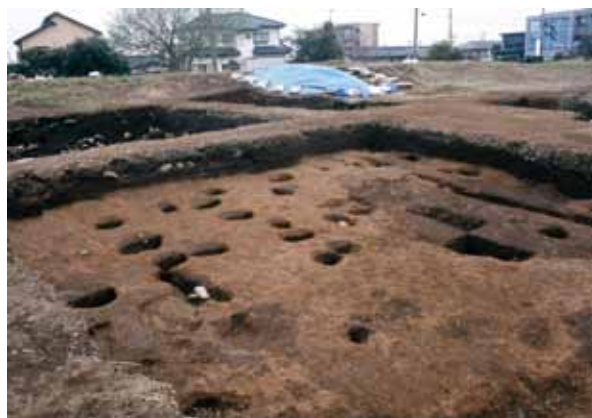
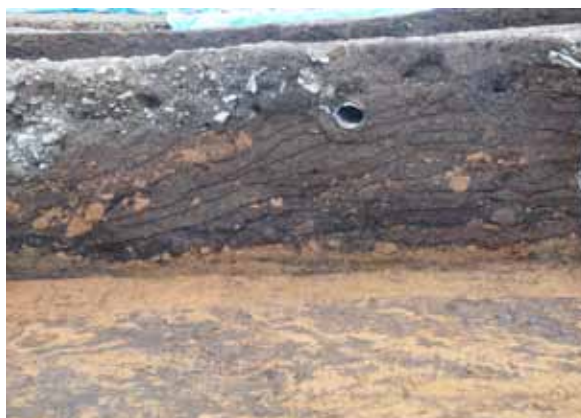
三ノ丸石組水路

三ノ丸版築遺構

三ノ丸柱穴群

三ノ丸古土塁

三ノ丸の内部も県道より北側は後世に削平されており、建物跡などの痕跡は確認できていない。一方、県道より南側は、城郭段階の遺構面が残存しており、城郭の最終段階に位置づけられる石組水路のほか、これらよりも下層に15世紀後半の遺物を伴う版築遺構、16世紀前半の遺物を伴う柱穴群、16世紀後半に位置付けられる5号溝・6号溝、古土塁などが検出されている。

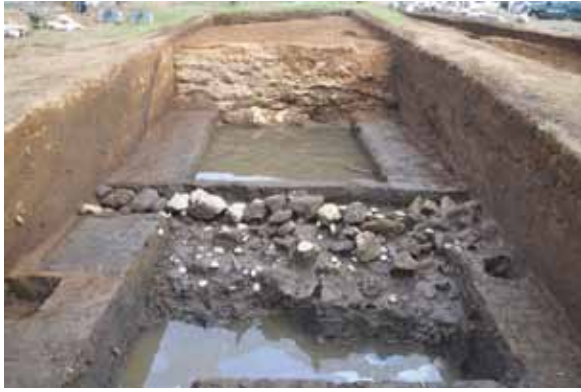
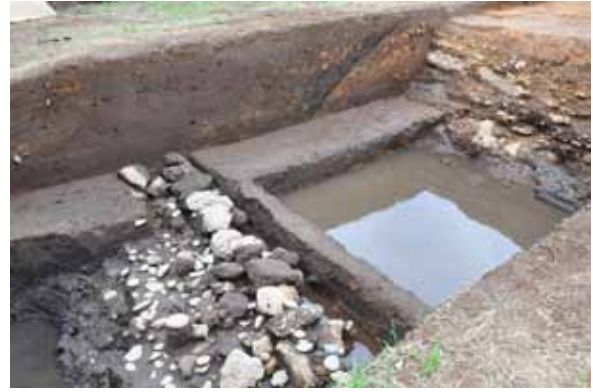
西外堀石積（伝西船着場）

西外堀 石積と土塁の崩落土

西外堀では杭と石積を検出しているが、これらは外郭土塁を崩した際の土留めとなっており、城郭段階の遺構ではない可能性が高い。しかし杭の放射性炭素年代は15世紀後半から17世紀前半代を示し、遺物は17世紀初頭のものが出土している。なお、東外堀では明確な遺構は検出されていない。

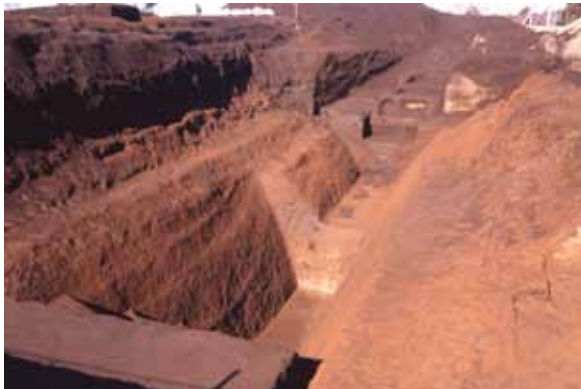
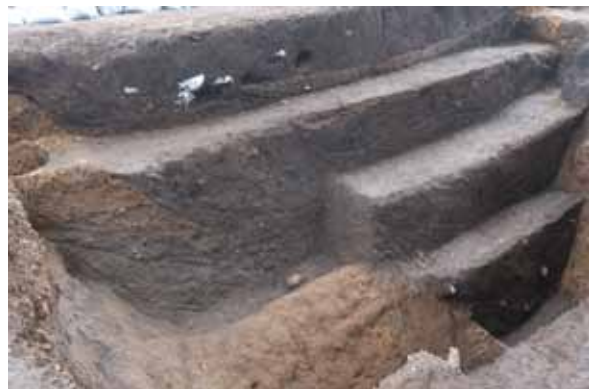
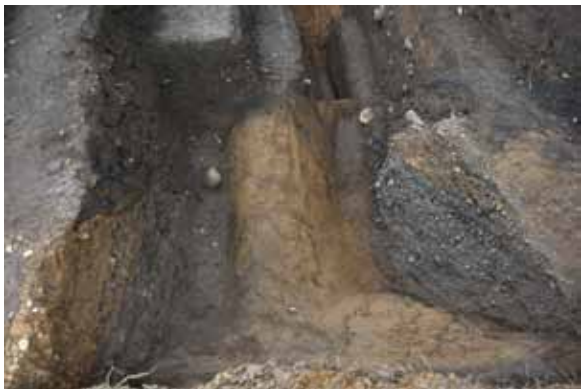
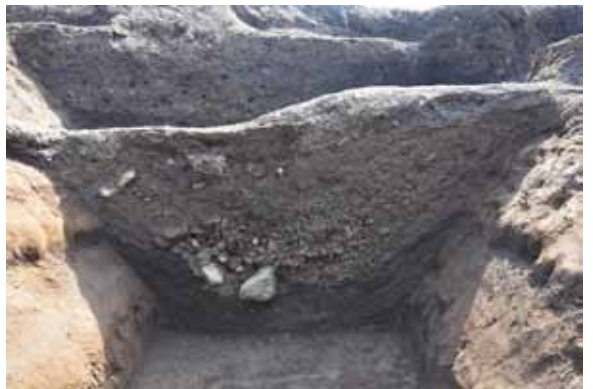
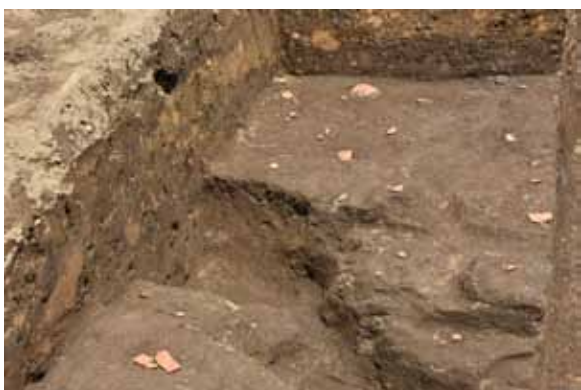
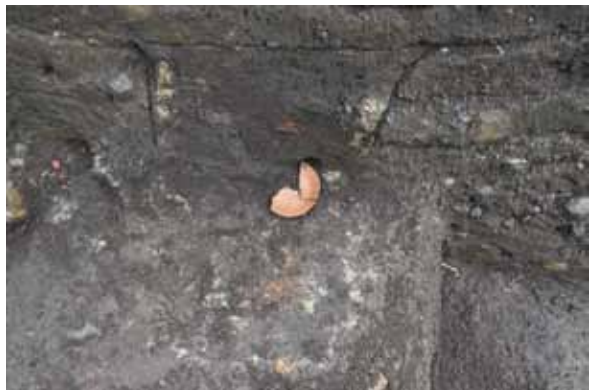
北曲輪空堀 1

北曲輪空堀 2・3

北曲輪空堀 3 の畝

北曲輪空堀 3 の埋没土

北曲輪空堀 3 の埋没後の面に広がるかわらけ

焼土と粘土、かわらけを伴う土坑

曲輪内部では空堀を3条検出した。最も北側で検出した北曲輪空堀1は当初薬研堀であったものが、覆土中層に黄色ローム土を貼り付ける整地層が認められることから箱堀へ改修が行われていることが確認された。なお、空堀1に伴う土塁は削平されて検出されなかった。曲輪の南側で検出した空堀2は、曲輪を横断する横堀で、調査面積は狭小であるため、今後の調査結果にもよるが、出土遺物は16世紀前半までのものに限定される。そして空堀2と重複して空堀3を検出した。空堀3も空堀2と同じく曲輪を横断する横堀と考えられるが、その東西端部には畝を伴っており、出土遺物こそないが、曲輪西端部では空堀3を埋め戻した後に整地層（造成土）が造られていることから、少なくとも最終段階には埋め戻されている。またこの整地層からは、かわらけがまとまって出土しているほか、焼土や粘土を伴う土坑が検出されている。

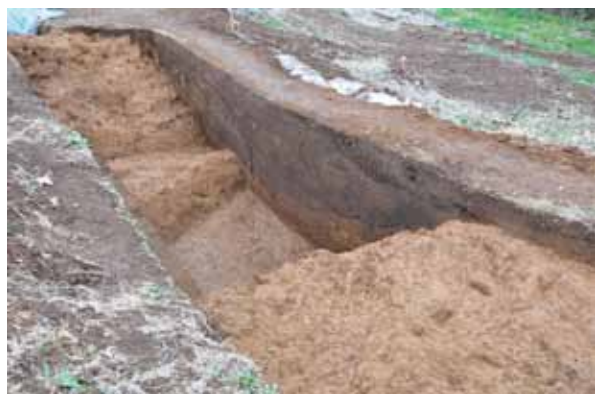
清水曲輪空堀

本丸と谷を挟んで東側に位置する曲輪で、4段の平坦面からなる。最も標高が高い平坦面の北側では、曲輪を横断する空堀が検出されている。この清水曲輪空堀は大空堀のように中央が北側へ凸型に張り出しており、またその位置は大空堀と谷を挟んでいるものの、直線的に配されている。したがって2つの空堀を合わせると東西約300mに渡って空堀が城内を横断していることになる。空堀の覆土中層には北曲輪空堀1と同じように黄色ローム土による整地層が認められたため、当初は薬研堀であったものが箱堀に改修されたと考えられる。
