第4章 史跡の現状と課題

4-1 調査研究の現状と課題

4－2 保存整備の現状と課題

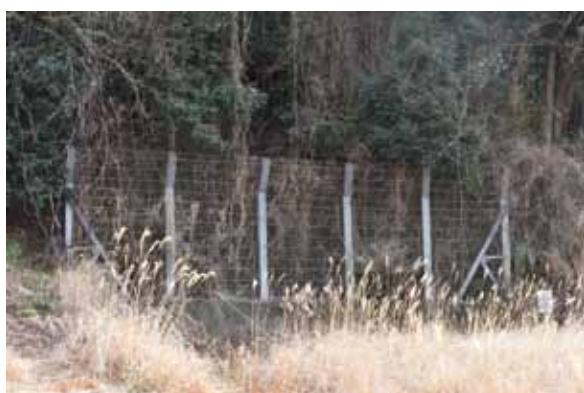
西外堀のフェンス

- ・史跡範囲が広大であることから、一度にすべての整備工事を実施することは困難であるため、ゾーニング等による段階的整備計画を策定する必要がある。
- ・整備に向けて残地の公有地化を図る必要があるが、高齢者や事業者もあり、移転は容易ではない。
- ・現在立ち入りを制限している箇所を含めて安全性を高めた整備の計画を定める必要がある。
- ・県道など撤去が容易でない現代構造物に対し、これらの管理者と調整を図る必要がある。
- ・現在、擁壁や防護フェンスが設置されている東海道新幹線との境界では、将来的にJR側による補修工事が必要となる可能性があり、景観等を維持するためにも調整が必要となる。
- ・史跡の管理上必要な電力の確保や周辺住宅への影響も踏まえた計画を検討する必要がある。

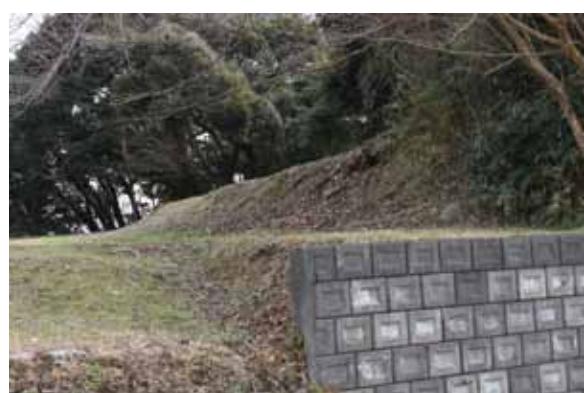
伝石火矢台西側の擁壁

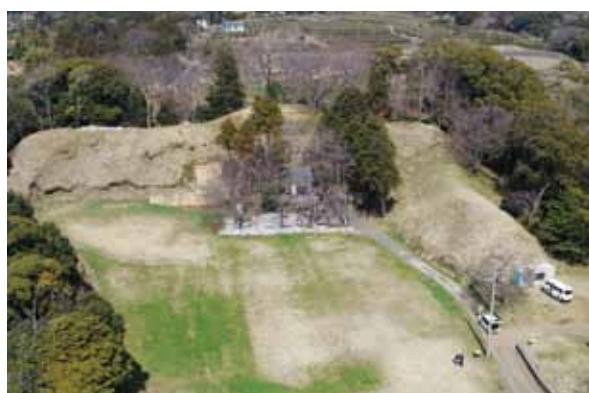
- ・伝天守台石垣は近代以降に抜き取りにあっており、当時の形状をとどめていない。また一部の石がはらんており、崩落の危険性がある。
- ・曲輪に付随する土壘は、崩落や滅失もしくは上端が削平されており、安定的な形状ではない。

伝天守台・本丸土壘と穂見神社

- ・伝天守台や土壘など地上に露出している遺構に対して、適切な保存対策が必要である。

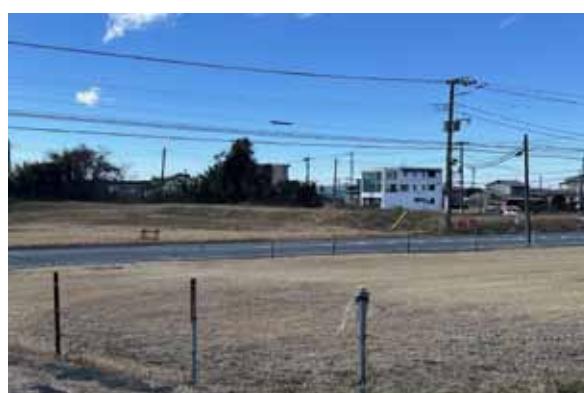
- ・3回の追加指定を経て、指定面積は112,911.44m²と広大である。
- ・史跡指定地は令和7年度末で約95%の公有地化が進んでいる
- ・北曲輪や清水曲輪等指定地の一部は安全性が確保できないため、立ち入りが制限されている。
- ・県道富士三島線（根方街道）が三ノ丸を横断している。
- ・史跡内的一部分にはコンクリート擁壁や防護フェンス、神社地への管理用道路などが残されている。
- ・周辺住宅へ電力を供給する電柱等が史跡内に存在する。

三ノ丸と史跡内を通過する県道と電線

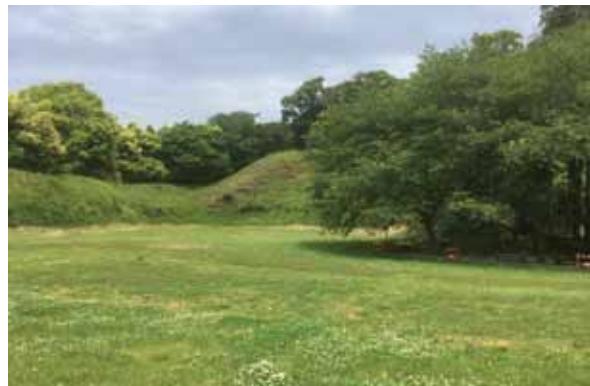
- ・史跡範囲が広大であることから、雑草木除去が全域に行き届かず、雑草が繁茂する時期には曲輪や露出展示する遺構が見えづらくなり、城郭の理解を妨げている。
- ・史跡内には大きく生育した樹木があり、台風や強風などで倒木、枝折れなどの被害がある。
- ・伝天守台からの眺望は良好で、かつて城主が見た景観を想起させる要素を持ち合わせているが、神社地や伝天守台、本丸土壘等において景観を阻害している樹木がある。

本丸土壘と樹木

- ・史跡の景観維持のための草刈り等に多くの費用と労力が必要となっている。
- ・遺構保存に影響を与える樹木の除去が必要である。
- ・城郭としての景観の保全のため、史跡にふさわしい樹木のあり方を検討する必要がある。

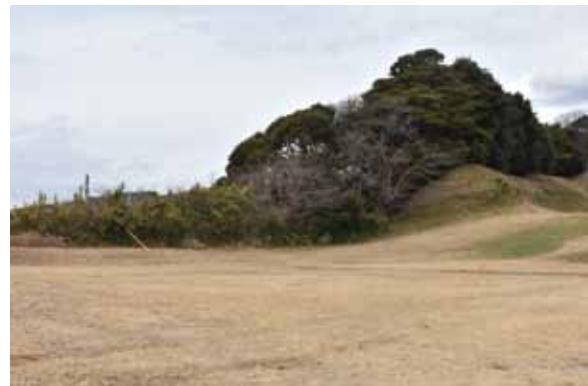
本丸・二ノ丸土壘と樹木

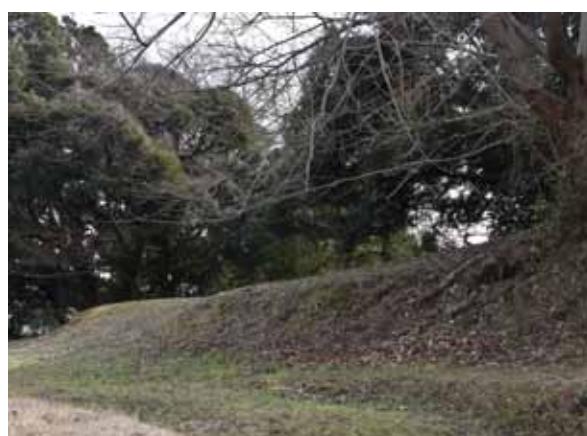
伝石火矢台の土壘と樹木

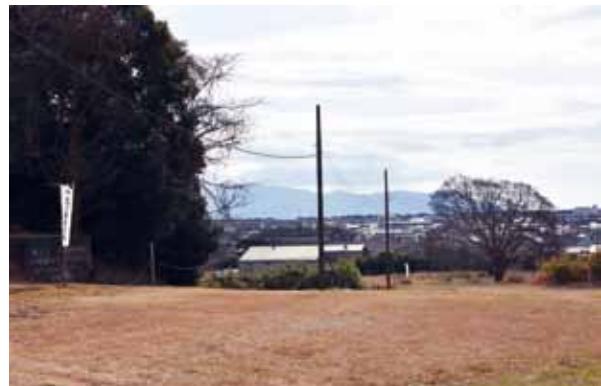
- ・本丸最奥部に江戸時代に創建された高尾山穂見神社（現社殿：昭和48年築）が鎮座しており、毎年本丸や二ノ丸を利用した祭典が地元自治会により行われ、多くの来場者がある。
- ・大部分が公有地化したことにより、建築物や工作物はすでに多くが撤去されているが、指定地内には電柱などが残されている。
- ・沼津市が設置した見学者向け仮設安全柵等があるが、遺構の保存や史跡の景観に適していないものもある。

本丸内の電柱

- ・地元の人々に親しまれてきた神社の経緯・背景に配慮しつつ、今後の維持管理や建て替え等には地下遺構の確認調査の実施等も含めて地元住民と協議のもと、一体的な保存整備を進めるが必要である。
- ・史跡整備に合わせて神社を除く現代構造物に対し、史跡との共存や今後の利用方法について、撤去を含めて検討が必要である。
- ・遺構の保存や史跡の環境に配慮した安全柵等に設置し直す必要がある。

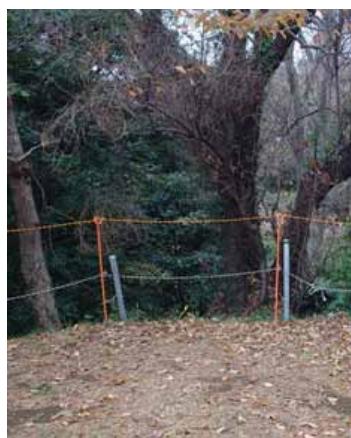
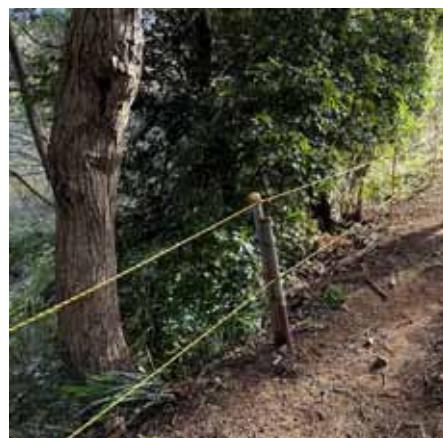
伝天守台周辺仮設ロープ柵

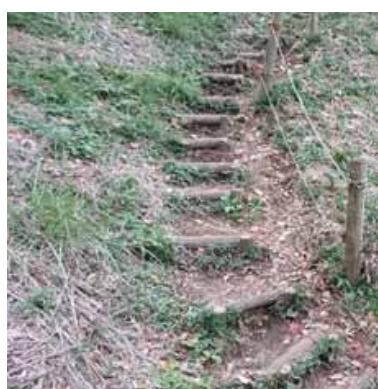
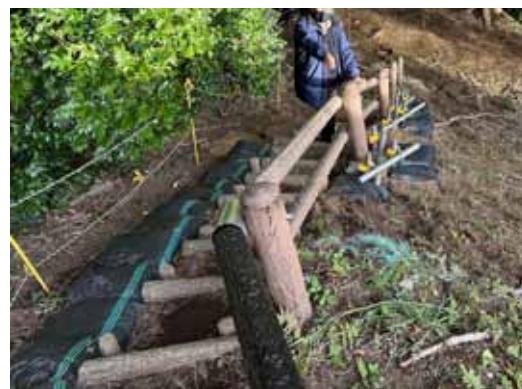
- ・見学路は未舗装で、ロープ等による簡易手すりしか設置されていない箇所がある。
- ・管理用道路が通っているが、見学者も本来の城内通路ではなく、この道路を利用している。

伝天守台の見学路

- ・動線計画に合わせ、手すりや階段などの諸施設について、形状や配置等を検討する必要がある。
- ・管理用道路と本来の城内通路とを区分して、見学者には本来の城内通路を利用し、史跡を体感できるような計画を定める必要がある。

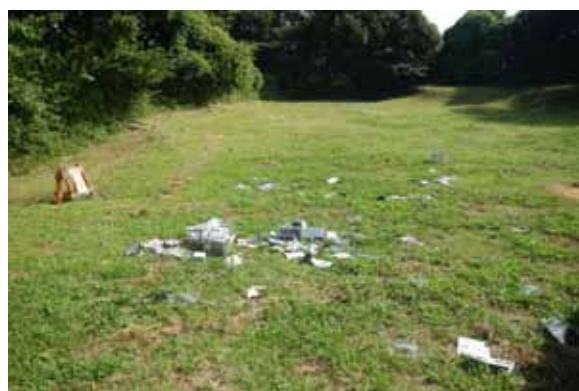
- ・車椅子利用者や高齢者等への配慮が不十分である。
- ・続日本100名城に認定されてから来場者が増加しているが、ゴミの投棄数も増加している。
- ・史跡より南側は市街地化が進行しており、浮島沼としての往時の姿を理解することは難しい。

ゴミの不法投棄

- ・全域の見学が困難な見学者に対して史跡の価値を示す手法を検討する必要がある。
- ・ゴミの投棄に対し、有効な対策が講じられていない。
- ・城が浮島沼を利用して築かれていることを十分に伝えられていない。

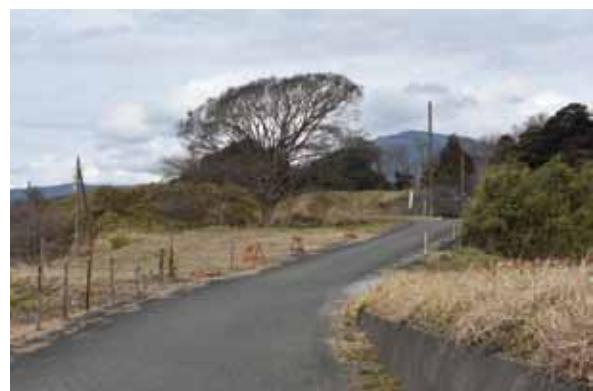
史跡内管理用道路

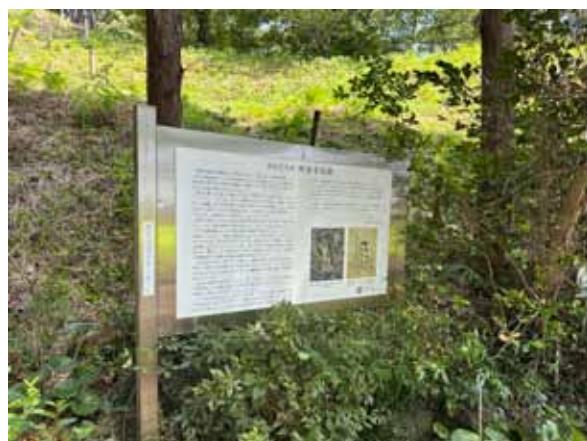
- ・史跡の解説サインは神社地の総合解説を除き、曲輪や遺構群について解説する個別サインが現地には存在しておらず、史跡の価値を十分に伝えられていない。
- ・史跡全体を巡るための誘導サイン等がなく、大多数の見学者は見学が容易な伝天守台にとどまっている。
- ・神社地ではパンフレット入手できるが、周辺も含めた史跡の価値をアピールする施設は未整備である。

神社地内の史跡解説サイン

- ・曲輪や遺構に対して見学者が情報を得られる機会が不足しており、史跡の価値を伝える解説サイン等の充実させる必要がある。
- ・誘導サインや注意喚起サイン等、見学者の利便性や安全性に配慮したサインの設置が必要である。
- ・史跡内の解説サインにとどまらず、その周辺でも含めた総合的な案内サイン等を設置するなど、史跡を地域に位置づけるような取り組みを行う必要がある。

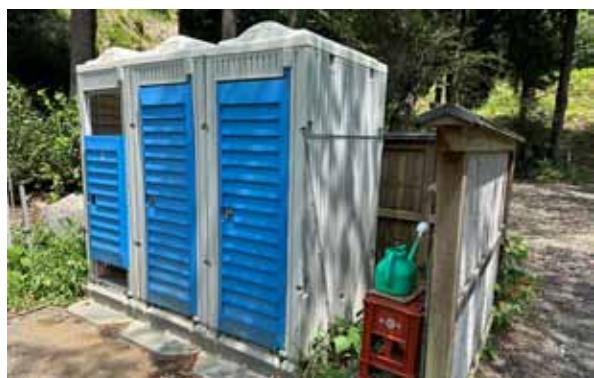
- ・沼津市教育委員会が保管している発掘調査の出土遺物は、史跡から離れた沼津市文化財センター展示室のみで展示している。また興国寺城跡に関連する歴史資料の展示は、沼津市明治史料館にて行われているが、資料のごく一部にとどまっている。
- ・指定範囲は広大であるものの、トイレは自治会所有の神社地に設置された簡易トイレのみである。また休憩施設も史跡内に存在していない。
- ・JR 東海道本線原駅が最寄り駅となるが、徒歩約 30 分、またバスも本数も多くないことから、自家用車以外での来訪は少ない。
- ・自家用車で来場する見学者が多いものの、駐車場が整備されておらず、史跡内的一部を暫定的に駐車場として運用している。
- ・駐車場への案内表示が不十分であり、地域の生活道路への路上駐車等が度々発生している。
- ・最寄り駅からの案内等が不十分という問い合わせを受けることがある。

神社地内の簡易トイレ

- ・史跡の直近にて展示を常時行うことができる施設はないため、既存の施設の活用も含めて、史跡の価値を示す総合的なガイダンス機能の設置が必要である。
- ・見学者が利用しやすいトイレや休憩施設等の便益施設を整備する必要がある。
- ・公共交通機関や自転車など自家用車以外でのアクセス性の充実を図る必要がある。
- ・自家用車での見学者が多いことから、早急に駐車場の設置を進める必要がある。
- ・あわせて路上駐車を防ぐため、史跡内の案内板の検討を進める必要がある。
- ・史跡までの道標等の整備が必要となっている。

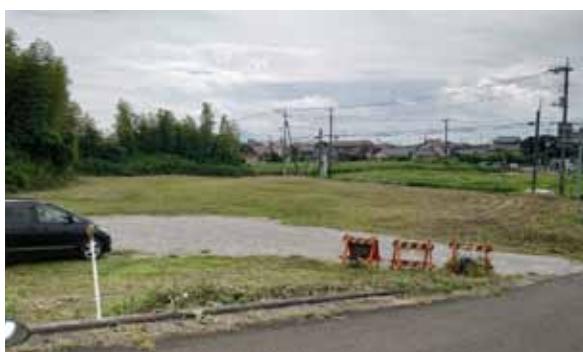
暫定駐車場（三ノ丸内）
