第3項 建造物・構造物等

旧沼津御用邸苑地の本質的価値である御用邸時代の建造物及び構造物等について、現状と課題を整理する。一体的に管理していることから、都市公園として整備された建造物及び構造物等についても言及する。

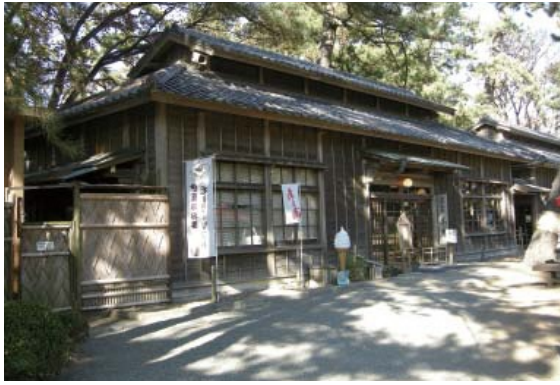
[写真 4-17] 厩舎 (主馬)

- ・厩舎(主馬) 明治31年(1898)に8頭立厩舎として建てられた。平成8年度に改修を行い、喫茶室として活用している。皇居をはじめ、各地の皇室施設にあった厩舎で唯一現存する明治期の貴重な歴史的建造物である。
- ・厩舎(新主馬) 明治29年(1896)に7頭立厩舎として建てられ、明治33年(1900)には5頭立厩舎を増築し12頭立とした。平成8年度に改修を行い、多目的ホールとして活用している。
- ・官舎 明治26年(1893)に建てられた。平成25年度に改修を行い、そば処として活用している。
- ・御文庫 明治26年(1893)に什器や装飾用具の収納施設として建てられた。平成18年度に改修を行い、倉庫として使用している。
- ・防空壕 昭和16年(1941)に建てられた。築山状の直径約30m、高さ約4mの巨大なもの、直径約10m、高さ約1mの小さいものがある。非公開としているが、防空壕上は展望地点として機能している。

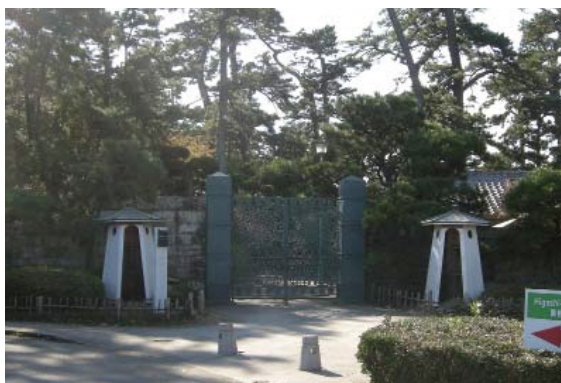
[写真 4-23] 本邸正門

- ・ **本邸正門** 施工時の図面から明治39年（1964）3月8日に起工、明治39年（1964）8月8日に竣工したことが確認できる。鉄製の門扉は、宮内省に保管されていたものを沼津御用邸へ運搬して使用しており、門扉と同時に左右の石積塀の工事を実施している。鉄製の門扉と両脇の石積塀は御用邸時代の原型を留めている。
- ・ **御湯殿遺構** 屋外に展示している。コンクリートから内部の鉄筋が露出している。
- ・ **江ノ浦寅石積塀** 苑地から南東側に位置する江ノ浦で採石される凝灰質の砂岩を使用している。本邸跡地北側の塀は、平成10年度に行われた東附属邸連絡園路整備工事に伴い、御用邸時代の塀は約295mにわたり撤去され、再整備されたものである。馬場跡南側は高さ約2.5mで、苑地側に3m間隔で階段状の控え壁が設置されている。
- ・ **石橋** 大正11年頃に旧本邸エリアと西附属邸エリアをつなぐために設置された。後年、橋下部はボックスカルバートによる改修が行われている。

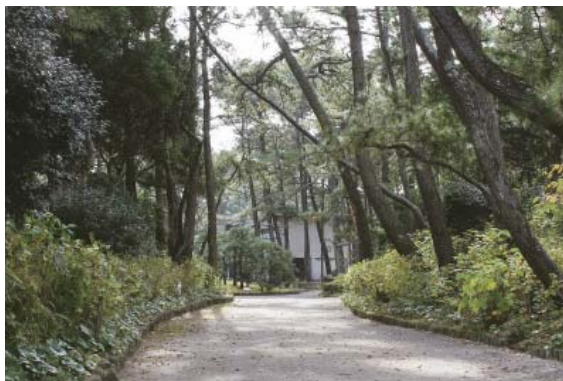
[写真 4-27] 本邸正門から本邸跡地への苑路

- ・**苑路** 本邸正門から本邸跡地へと続く苑路は、御用邸時代の地割を継承している。舗装は、土舗装へと変化し、縁石により植栽帯と区切られている。歴史民俗資料館の前には御用邸時代の車廻しが残っており、アカマツが植栽されている。
- ・**微高地** 北側の石積塀に沿って丘状の地形が連続している。御用邸時代の資料にも見られることから、当時の地形が継承されていると考えられる。この地区は、立入禁止としている。
- ・**馬場跡** 周囲を松林に囲まれた芝生地が広がる空間となっている。

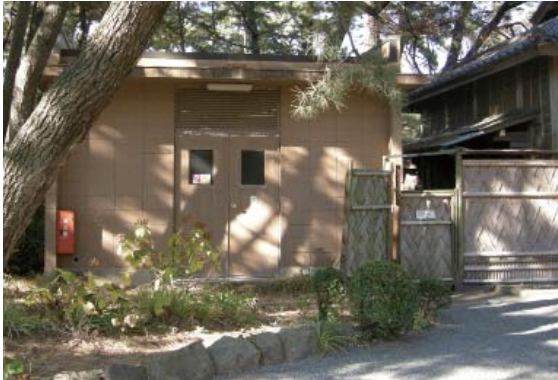
[写真 4-31] 変電室

- ・変電室 昭和46年(1971)に建てられた。厩舎の隣に位置し、コンクリートの外壁を茶色く塗装している。
- ・休憩室兼倉庫 平成19年(2007)に建てられた。隣に位置する御文庫に似せた意匠となっている。職員の作業所として使用している。
- ・ポンプ室 昭和46年(1971)に建てられた。松と柵に囲まれ、苑路からはほとんど見えない。

公園施設のうち、変電室やポンプ室など公園利用者が立ち入らない建造物は、意匠や色調が景観に配慮したものになっていない。また、草花畑は冬季に雑然として見える。さらに、作業小屋の周辺に置かれた資機材は整理整頓をする必要がある。

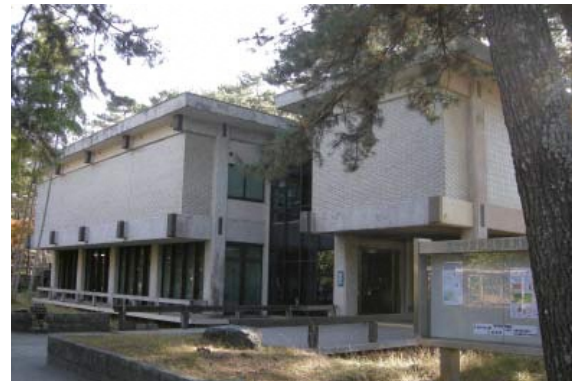
[写真 4-34] 歴史民俗資料館

- ・歴史民俗資料館 昭和48年(1973)に建てられた。国指定重要有形民俗文化財「沼津内浦・静浦及び周辺地域の漁撈用具」を常設展示し、年に1～2回企画展を開催している。焼失した本邸跡地のほぼ中央に位置し、建物は老朽化が進んでいる。

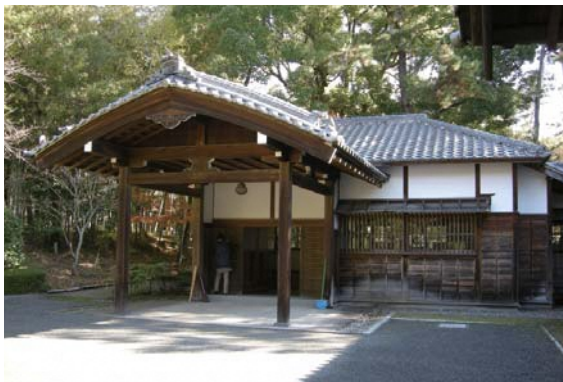
[写真 4-35] 東附属邸 御車寄

- ・東附属邸 明治33年（1900）に赤坂離宮東宮大夫官舎を移築し、学問所として設置された。平成8年度に改修を行い、貸会議室として活用している。伝統的な木造空間の魅力を存続させるとともに、湯沸室や水屋機能の充実を図るなど利用者サービスに応じた施設・設備を整備し、極力原型に忠実な改修を行った。

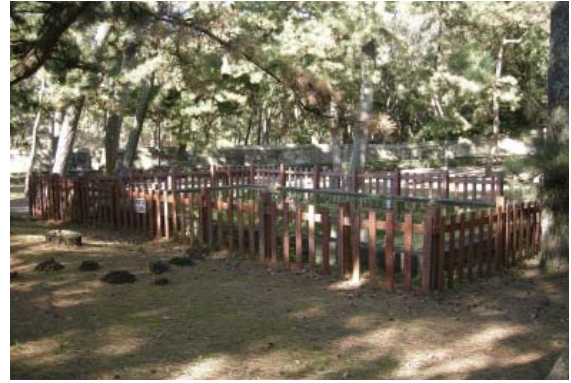
[写真 4-37] 貯水槽

- ・貯水槽 昭和16年(1941)に防空壕と同時期に火災に備えて整備された。周囲には侵入防止柵が設置され、水を湛えている。

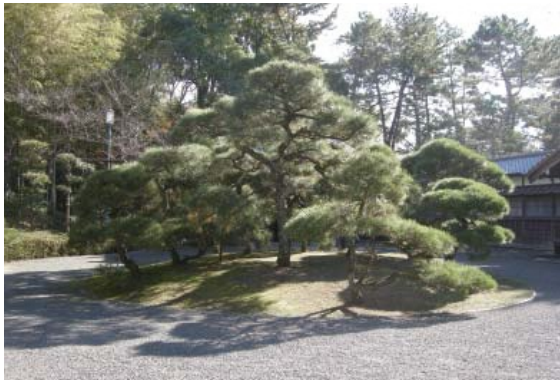
[写真 4-38] 車廻し

- ・苑路 東附属邸の前には御用邸時代の車廻しが残っており、小松が植栽されている。
- ・微高地 東附属邸を移築する際に、築山が原因で御車寄せの配置を変更していることから御用邸時代以前からの地形であると考えられる。竹林となっている。

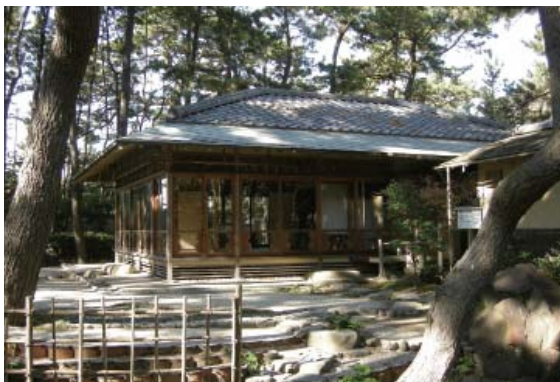
[写真 4-40] 茶室(翠松亭)

- ・茶室(翠松亭) 平成8年度の東附属邸の改修と同時期に整備している。一体的に整備された駿河待庵、待合、雪隠を含め老朽化が進んでいる。

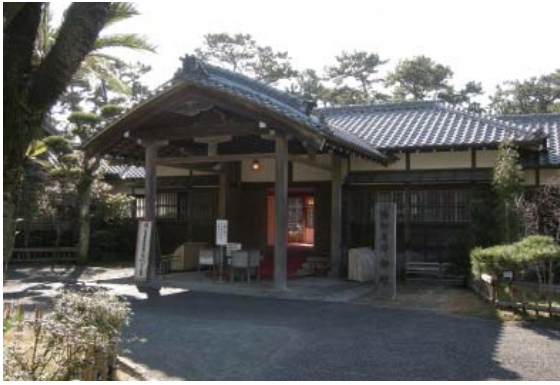
〔写真 4-42〕 西付属邸

- ・ **西附属邸** 明治 38 年（1905）に川村純義の別邸を買い取り、明治 39 年（1906）に御所内の賢所附属建物を移築・増築して設置された。平成 5～7 年に改修を行い、展示施設として活用している。建物外周部の劣化が進行し、特に瓦の劣化が著しく漏水箇所が随所にみられ、内部損傷の大きな原因となっていた。部屋割り、素材、デザイン、様式、装飾等極力原型に忠実な改修を行った。多くの来園者が入場することから内部の老朽化が進んでいる。
- ・ **湯沸所** 明治 41 年（1908）に建てられ、西附属邸と同時期に改修している。現在は使用しておらず、内部は公開していない。
- ・ **ポンプ舎** 昭和 12 年（1937）に建てられた。改修の記録は確認できない。現在は使用しておらず、内部は公開していない。

御用邸時代の建造物・構造物は、建築後かなりの時間が経過しているが、昭和45年以降に改修が行われているものとそうでないものがある。改修が行われていても、西附属邸は展示施設、東附属邸は貸会議室として活用されているため、多くの公園利用者が訪れており、内装や外観の一部にも劣化が確認できる。改修が行われていないものは特に劣化が著しい。

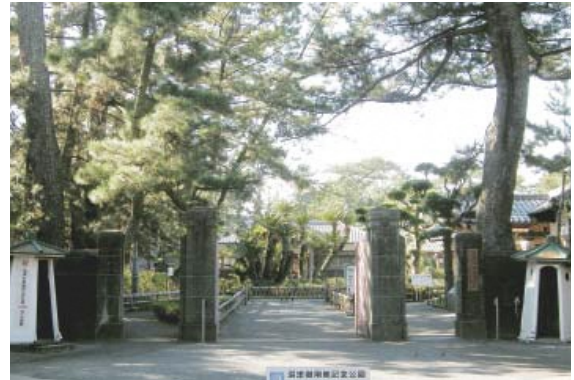
〔写真 4-45〕 西付属邸正門

- ・ **西附属邸正門** 明治 41 年（1908）西附属邸御車寄増築とともに整備されたと推測される。石積の門柱に木製の扉が取り付けられている。

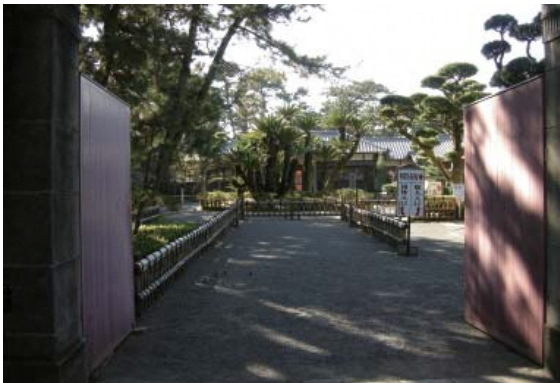
〔写真 4-46〕 西付属邸正門から西付属邸への苑路

- ・苑路 西付属邸正門から直線に伸びている。西付属邸玄関の前には車廻しが残っており、ソテツが植栽されている。

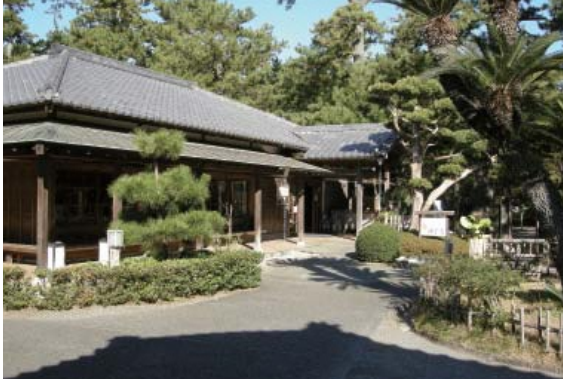
[写真 4-48] 管理事務所

- ・ 管理事務所 平成6年（1994）に西附属邸の西附属邸の改修と同時期に整備された。受付を兼ねた事務所や売店としても活用している。
- ・ 四阿 駿河湾の眺望を望むことのできる休憩スポットとして活用されている。

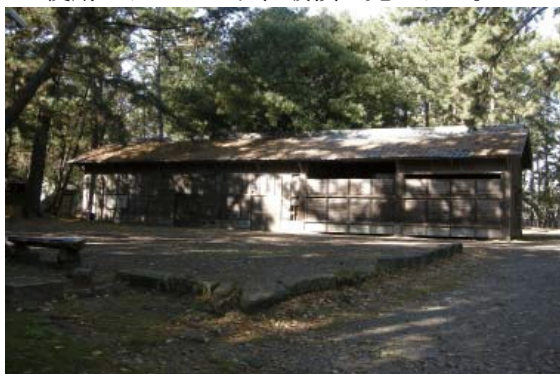
[写真 4-50] 車庫

- ・車庫 大正9年(1920)に建てられた。平成6年度に改修を行い、倉庫として使用している。
- ・便所、油庫 油庫は大正9年(1920)、便所は大正11年(1922)に建てられた。現在は使用されておらず、破損が見られる。

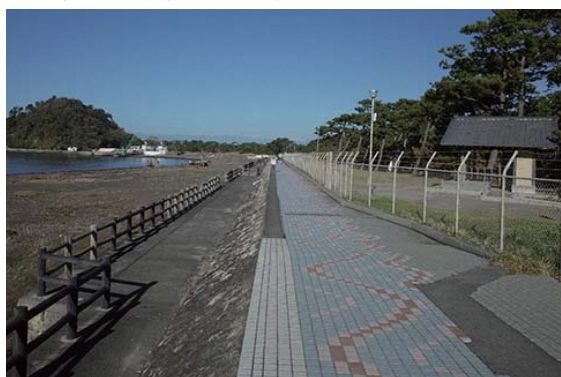
[写真 4-53] 防潮堤遊歩道

- ・遊歩道 平成7年度に公園整備のために設置された。海岸とエントランスエリアを繋ぐ通路として利用されている。松は根を切断され、周囲をモルタル石張りで囲まれている。また、花壇の設置もある。

海浜エリアの遊歩道のクロマツは根が切断されており、成長が妨げられている。

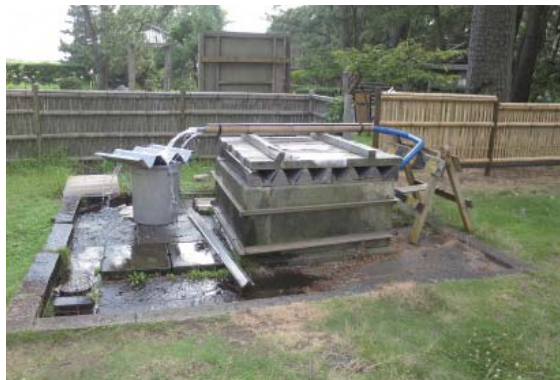
[写真 4-55] 井戸（厩舎前）

- ・井戸 厩舎前及び西附属邸前のものはポンプで常時汲み上げている。

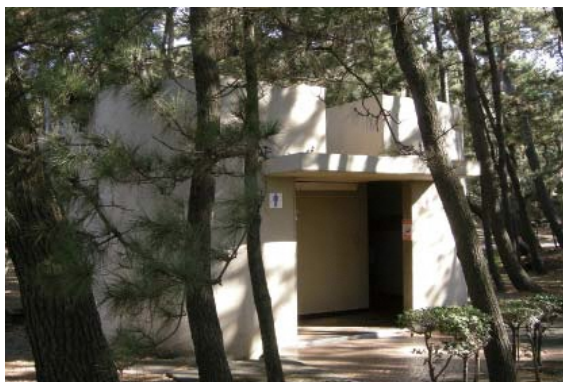
[写真 4-56] 便所

- ・便所 昭和の後期に建てられたものが多く、老朽化が進んでいる。
- ・作業小屋 苑地内に点在しており、周辺に資機材等が置かれている。
- ・草花畑 松林内や防潮堤沿いでは、花壇や広い範囲で草花畑が造られている。
- ・案内板、掲示板 多くが日本語表記のみである。
