主屋主体部 組立工事

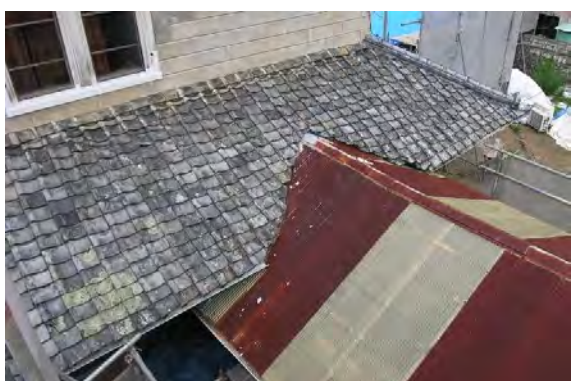
主解17 東下屋屋根現況（右手前は釜屋屋根）  
際熨斗は概ね当初の状態が残っていた。

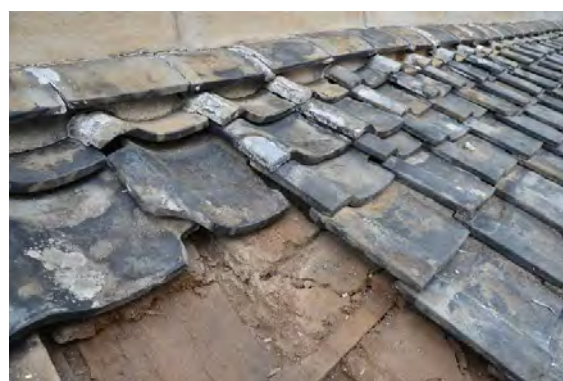
主解18 東下屋屋根解体状況  
野地には修理が1回行われ、古瓦が再用されていた。

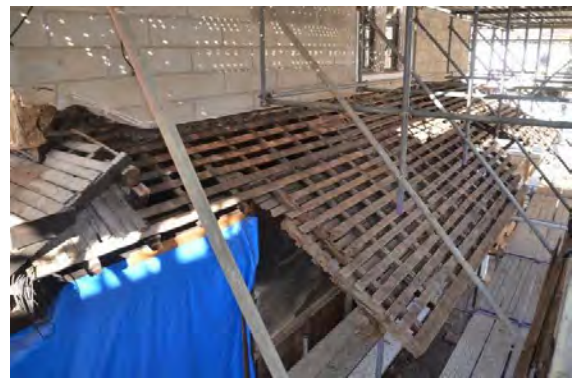
主解20 東下屋屋根小舞野地状況  
当初の小舞野地が残っていた。

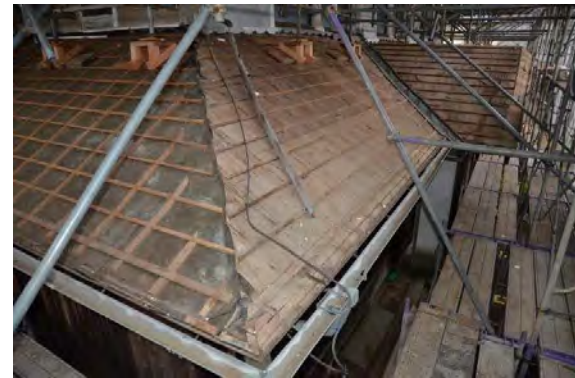
主解22 南下屋及び西下屋屋根下地状況  
一部野地板から上が変わられ、全面にルーフィングが敷かれていた。

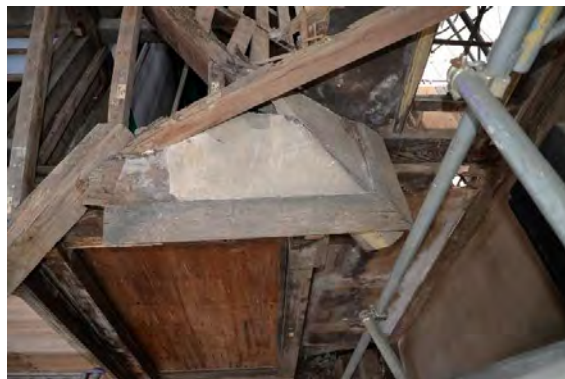
主解28 北下屋西端 当初広小舞残存状況  
下屋で当初の広小舞が残っていたのは蔵前に組み込まれる北西隅のみ。

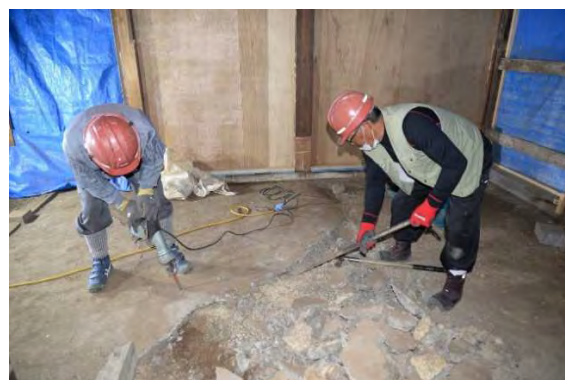
主解32 ドマコンクリート解体状況  
内部土間叩きのほぼ全てが戦前～戦後にかけてセメント入りのものに変更されていた。

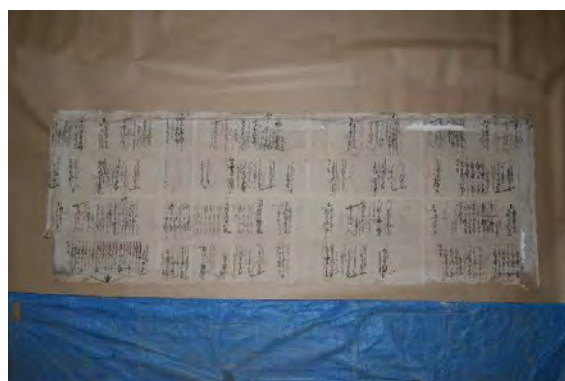
主解34 1階ジョウダンノマ解体天井紙 裏側下張り  
日記や帳面などの反古紙が利用されていた。

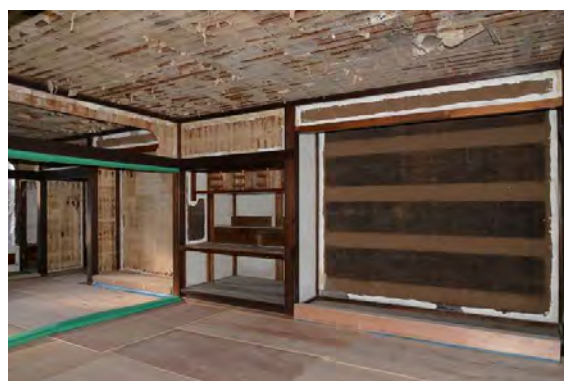
主解41 2階北西十畳間天井紙、壁紙解体完了

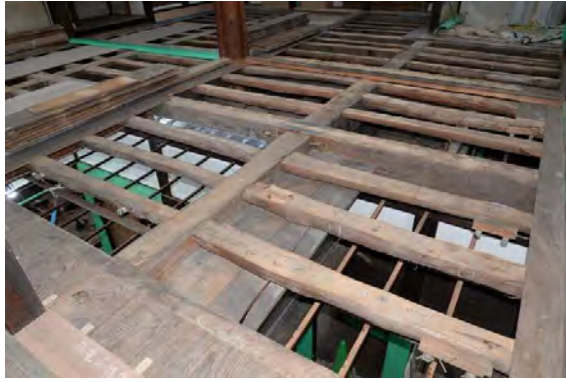
主解43 2階応接間床組状況  
下階ヒロマの神棚上部にのみ二重天井が張られていた。

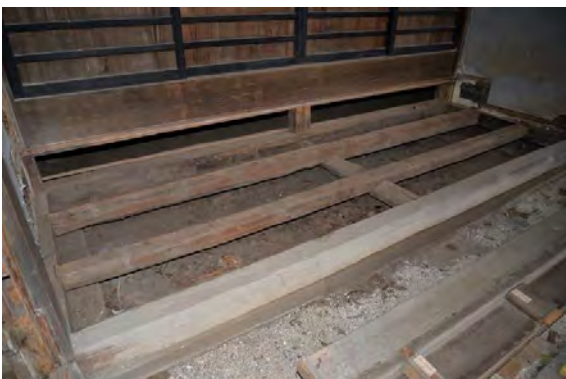
主解50 1階式台床組状況  
式台のうち突出部は全て平成4年取替材であったが、南下屋に組み込まれる階段・床組は当初のもの。

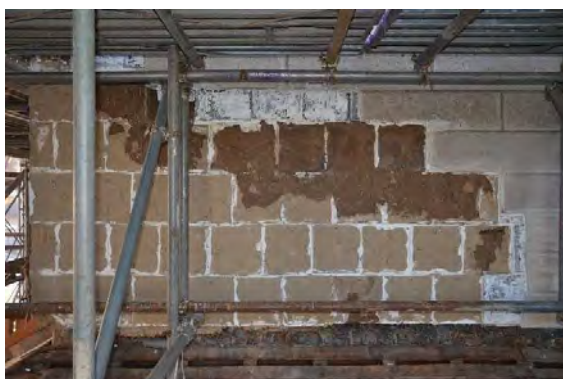
主解59 外壁擬石塗海鼠瓦解体完了  
各面とも下方を中心に過去の修理が入っていた。

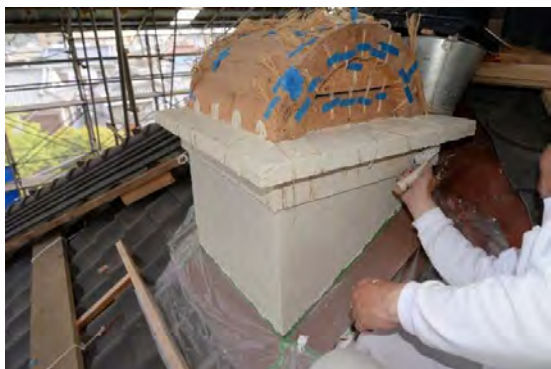
主組26 煙突漆喰下塗り状況

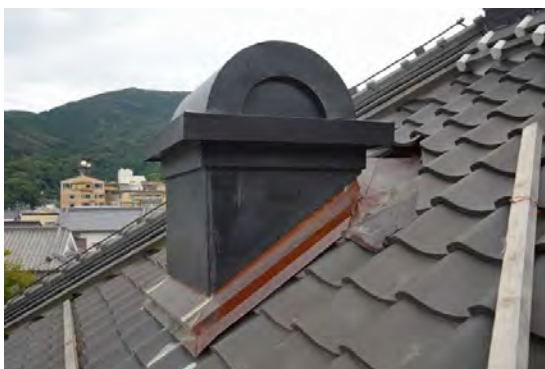
主組27 煙突施工完了  
古写真を元に黒漆喰仕上げで復原したが、形を合わせた板金を被せるなど雨仕舞に留意した。

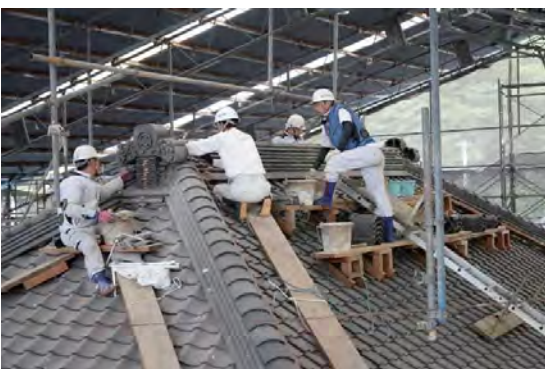
主組29 大棟施工状況

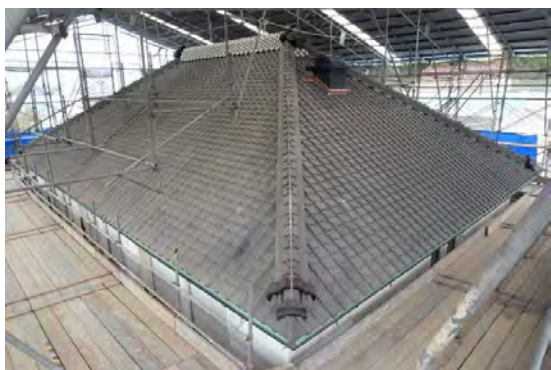
主組30 大屋根施工完了

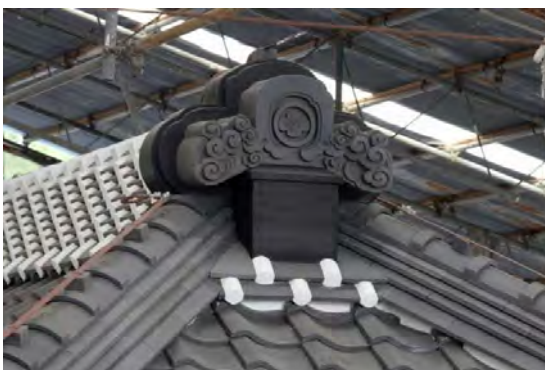
主組31 大棟端納まり（西側）  
今回の工事では、大棟廻りのみ目地漆喰巻を復原した。

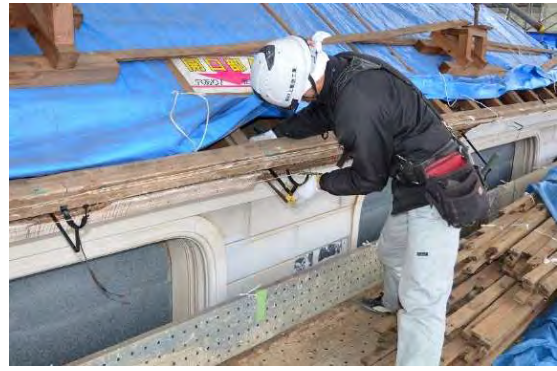
主組33 大屋根軒樋受け金具取付状況

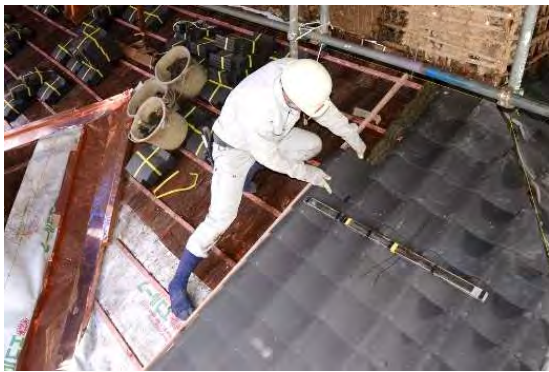
主組34 東下屋棧瓦葺状況

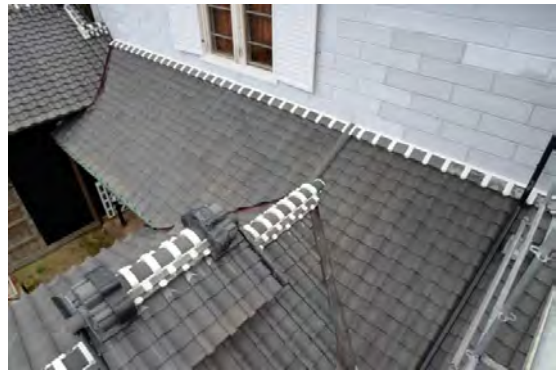
主組35 東下屋根施工完了  
手前は釜屋屋根（越屋根付き）

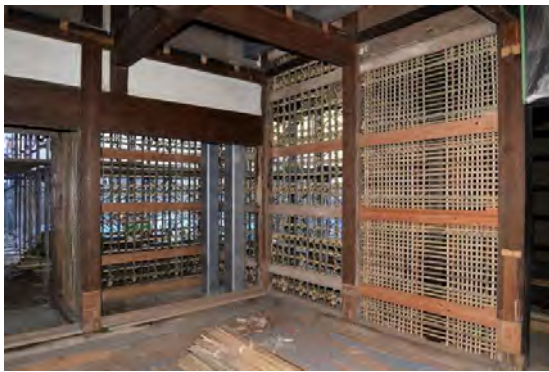
主組36 北東下屋木舞掻き状況（内部より見る）

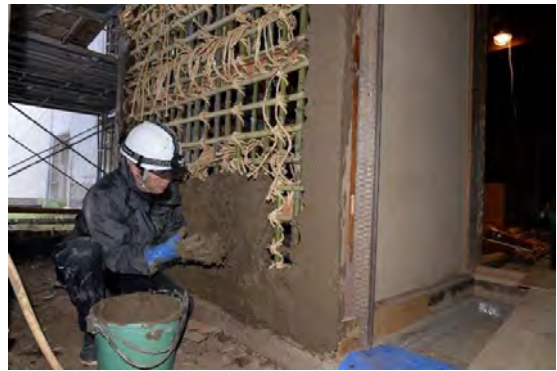
主組39 北東下屋荒壁付け状況

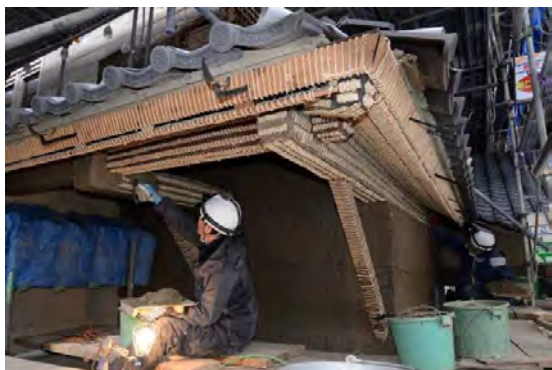
主組40 北東下屋揚げ裏荒壁付け状況

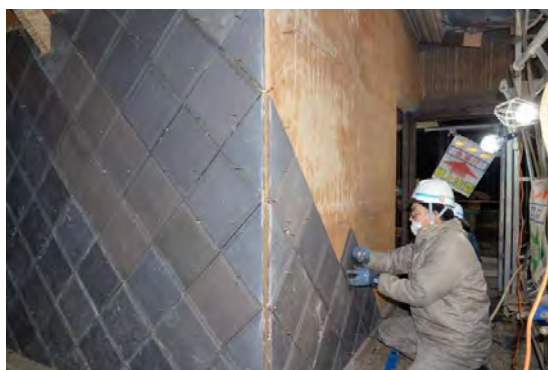
主組41 北東下屋海鼠瓦取付状況

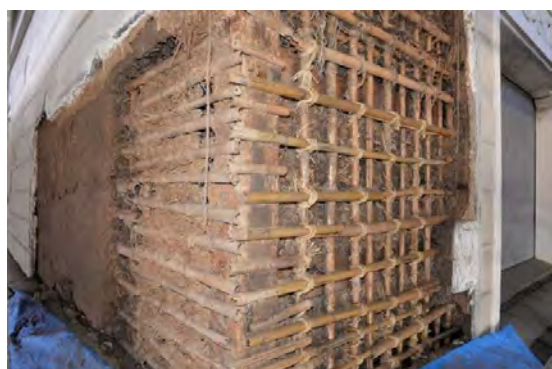
主組42 2階北東外壁木舞下地補修完了  
下地丸竹は可能な限り古材を残し、端先破損箇所を中心に新材を補足した。

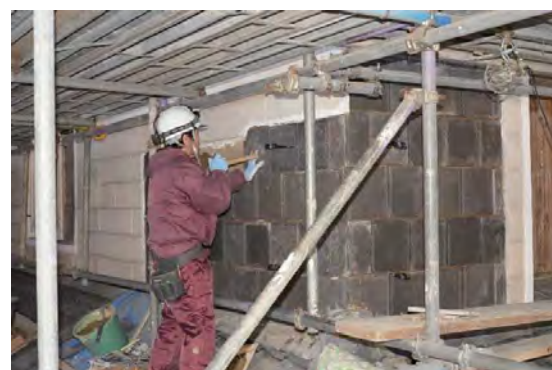
主組44 2階北東外壁 擬石塗下地(海鼠瓦) 取付状況

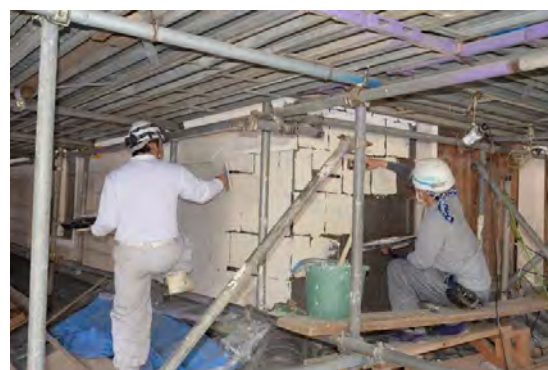
主組45 2階北東外壁擬石塗 下塗り状況

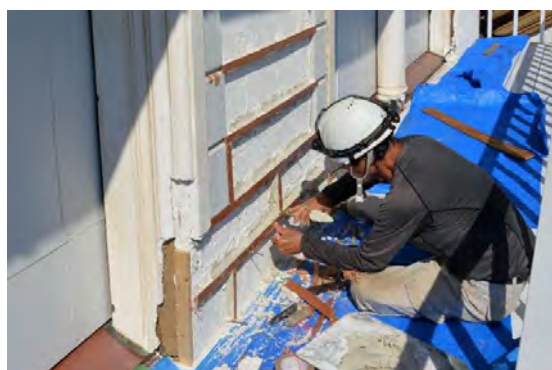
主組46 2階外壁南面擬石塗 目地棒取付状況

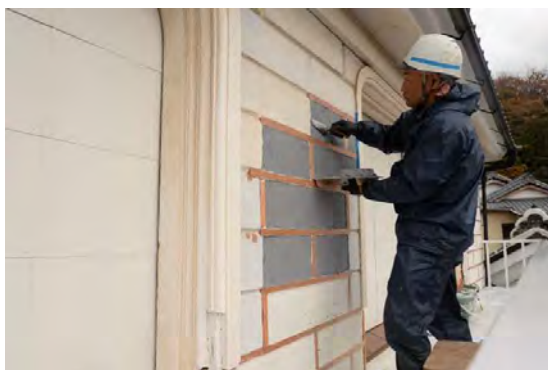
主組47 2階外壁南面擬石塗 上塗り状況

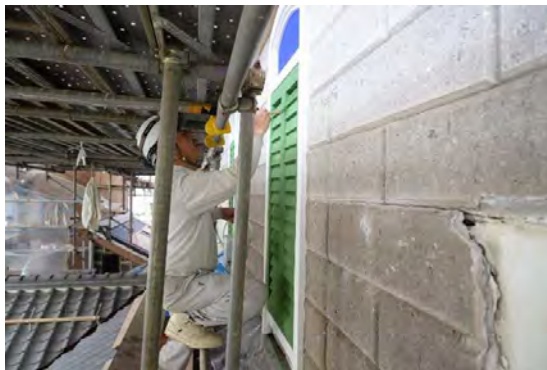
主組50 2階外壁西面擬窓 色漆喰施工状況

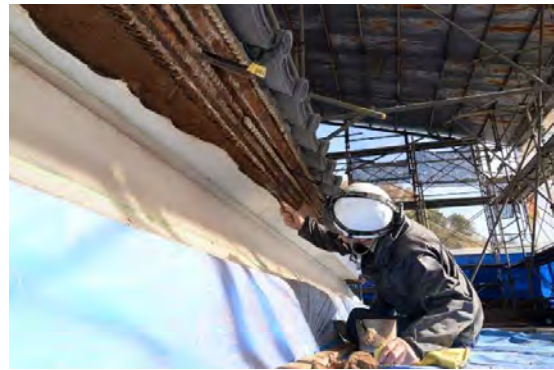
主組51 2階揚げ裏含侵強化状況  
補強箇所の材質に応じ、ハイレックスやアクトメールなどを希釈して含浸させた。

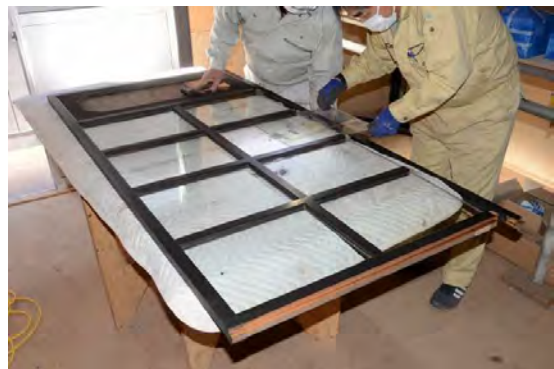
主組53 2階南西八畳間・応接間腰下ガラス戸 補修状況

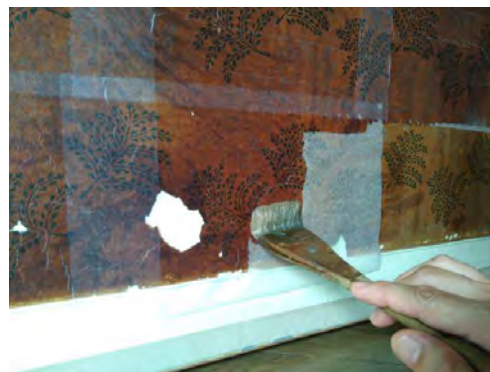
主組62 2階応接間襖剥落止め状況

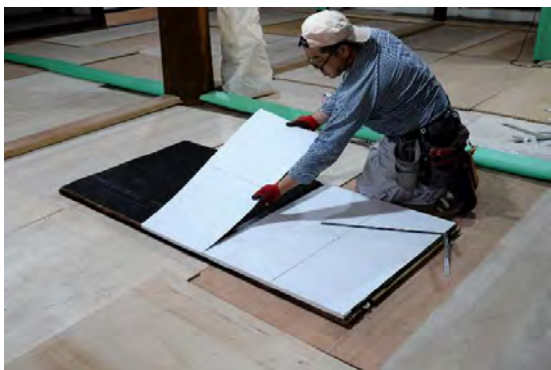
主組63 2階雨戸鉄板張り状況

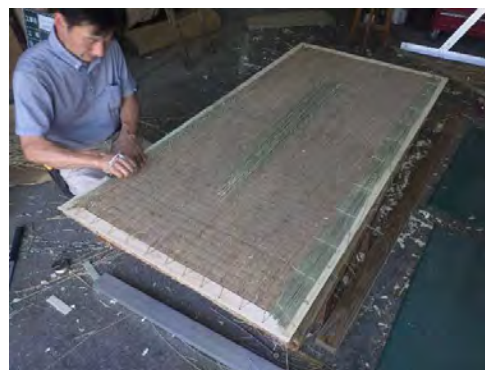
主組64 2階西半4室畳表替え状況1  
旧手縫い床を再用し、四方板は極力再用了。

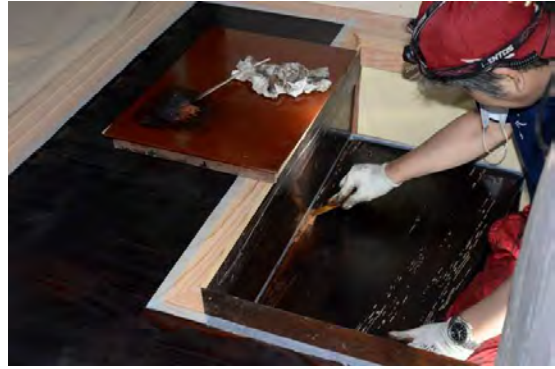
主組66 廻階段うるみ漆塗 刻芋飼い作業状況  
蹴込板で劣化の少ないものは部分補修とした。

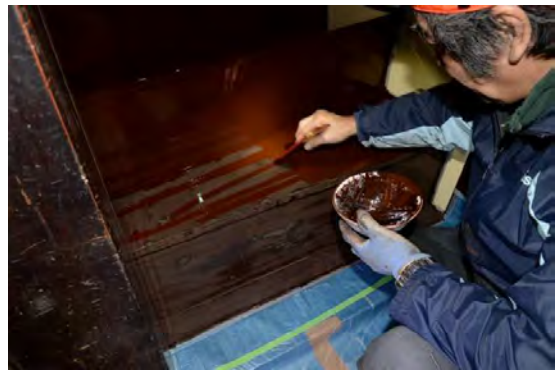
主組68 廻階段うるみ漆塗 上塗状況

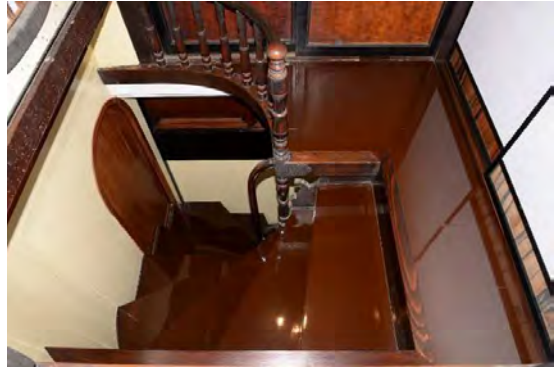
主組70 廻階段うるみ漆塗及びペンキ塗施工完了

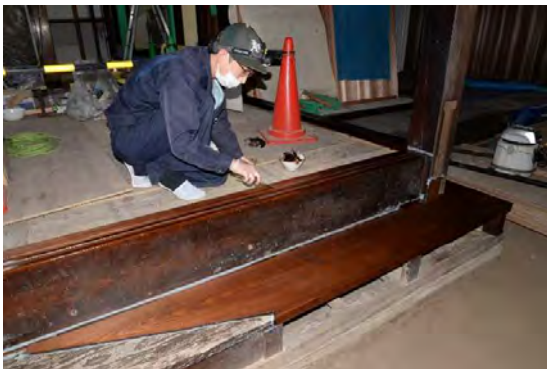
主組71 ナカノマ上框 弁柄透き漆施工状況

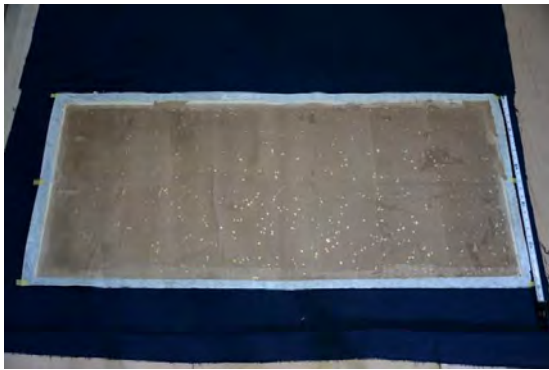
主組82 金散らし和紙補修状況  
再用紙には近い色の和紙を用いて裏打ち補強を行った。

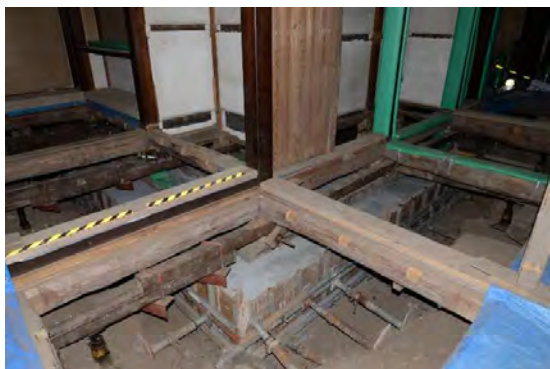
主組87 中央部構造補強耐圧盤  
ホンゲンカン・ジョウダンノマ押入。コンクリート打設完了

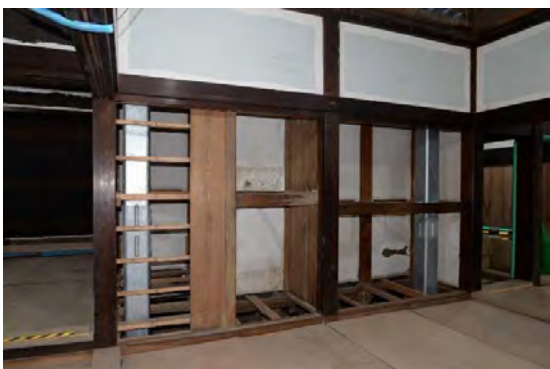
主組88 中央部鉄骨建方完了  
ホンゲンカン押入内

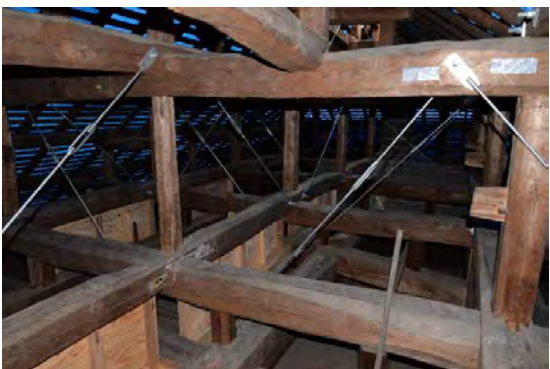
主組90 小屋裏補強完了  
垂直ブレース及び小屋材応力伝達用構造用合板設置

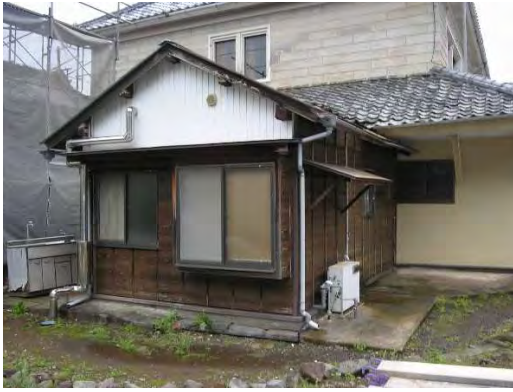
釜解1 外観現況（北東より見る）  
平成4年の造替により突出部は全て後補材（文化財指定範囲外）

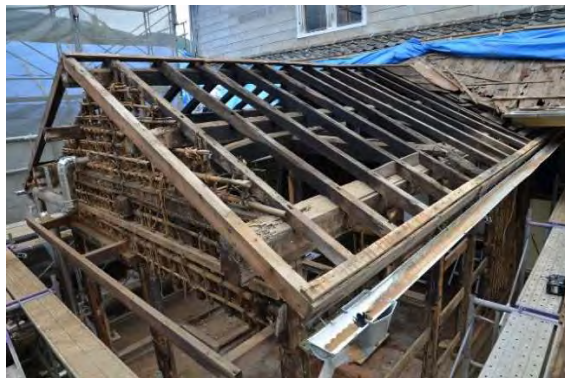
釜解12 垂木状況  
越屋根が乗っていたと思われる中央付近の垂木は全て後補材であった。

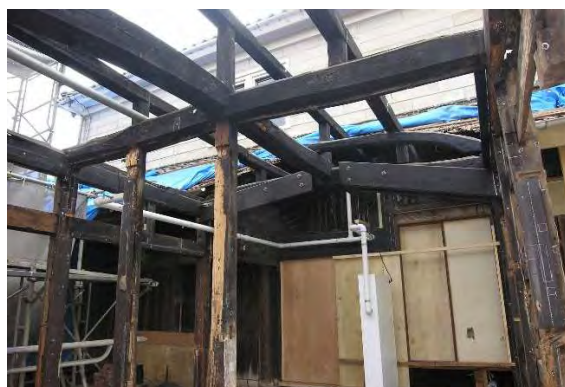
釜解14 小屋組状況  
手前2本の間柱は後補（大正頃）。腐朽の著しい小屋梁は添え板で補強されていた。

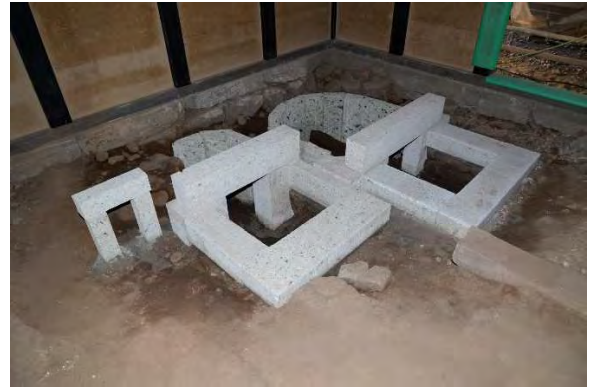
釜組14 竈焚口鳥居石加工状況

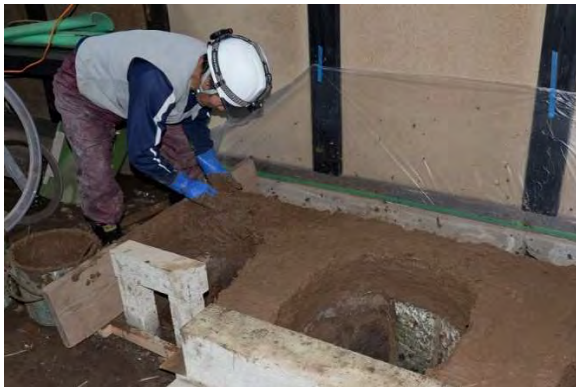
釜組15 竈焚口石積み完了  
焚口の石積みの2段目以下は古材を再利用した。

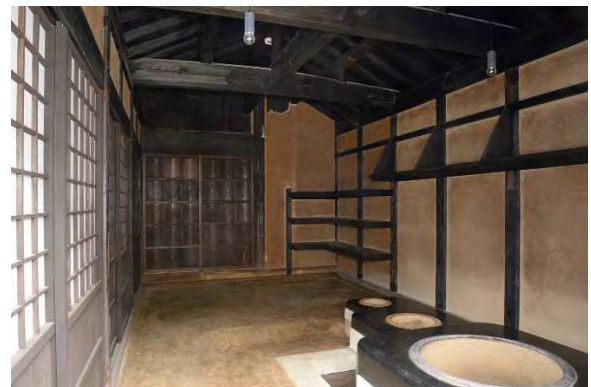
釜組18 竈施工完了  
地上部分は古材が残っていなかったため類例による復原とした。

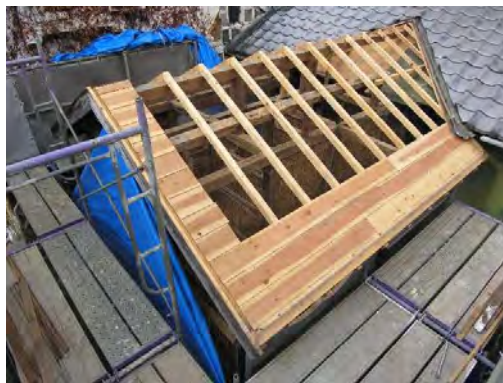
便解6 垂木及び野地板状況  
垂木から上は全て後補材

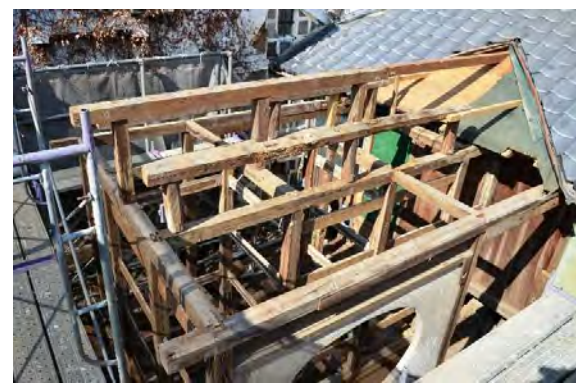
便解7 小屋組状況

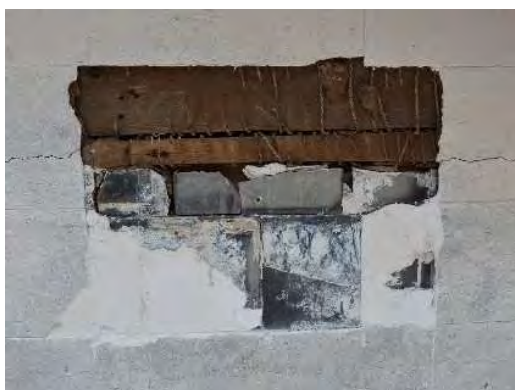
便解8 石積風浅目地入砂漆喰仕上下地調査  
軸部の壁は海鼠瓦を塗り込め、妻上部は縄巻木摺下地に薄く  
中塗りを行っていた。

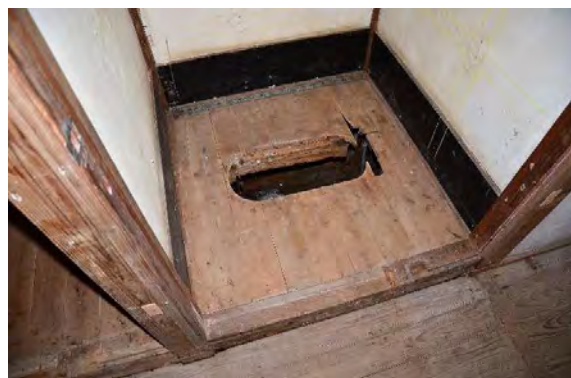
便解14 便所個室西から2 後補床板

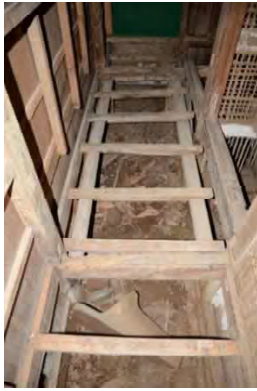
便解20 北廊下床組状況  
当初床組残存

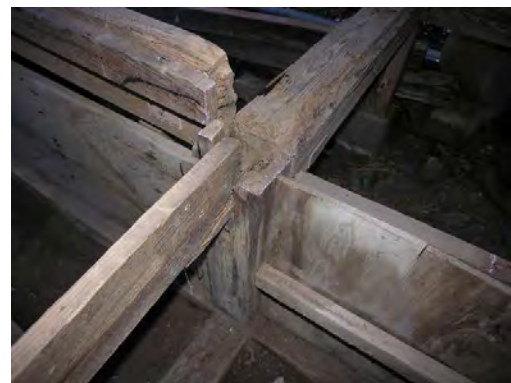
便解24 便所個室西から3北東柱切断痕

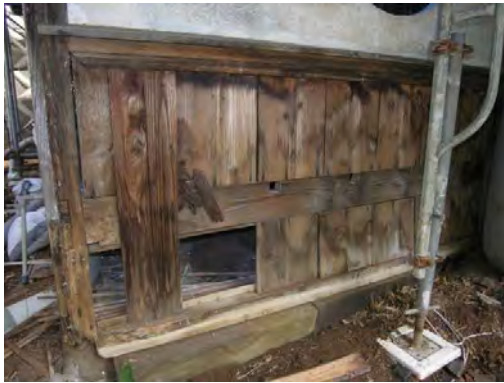
便解25 南面腰下外壁新材外装解体完了  
当初杉皮網代張り断片残存

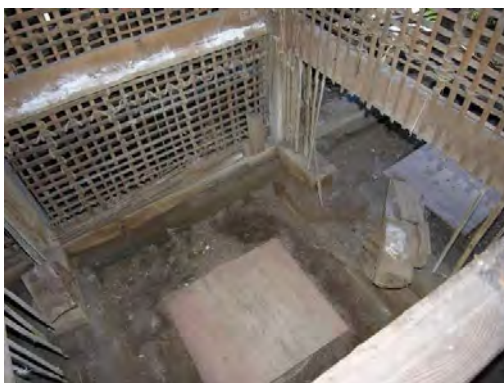
便解27 内部床組解体完了  
昭和50年頃水洗化工事で、床下壁・土台・基礎石を切り取り、配管が通されていた。

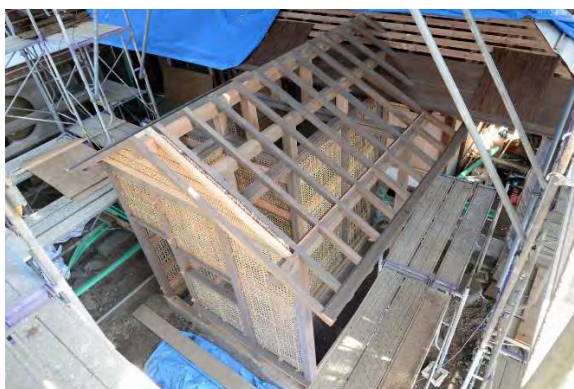
風組8 垂木組立状況

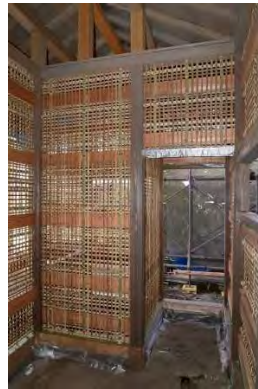
風組10 左官下地完了 (内部)

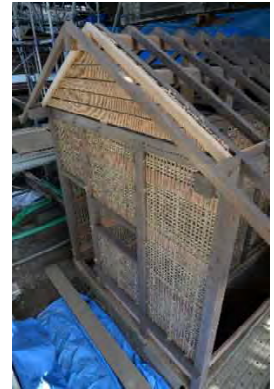
風組11 左官下地完了 (外部)

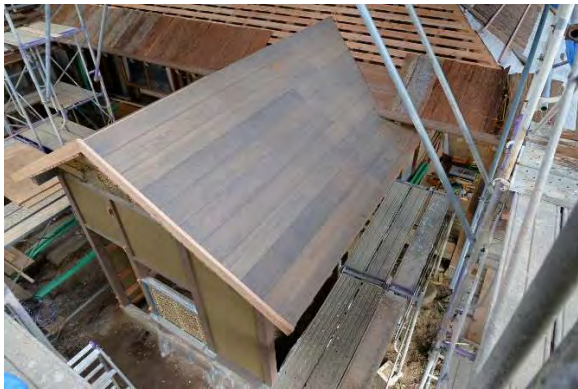
風組12 野地板組立完了

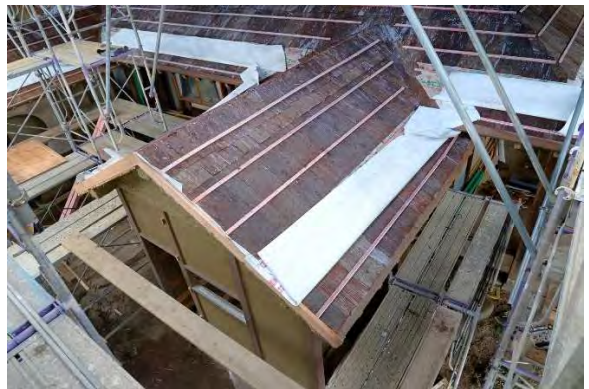
風組13 屋根下地完了

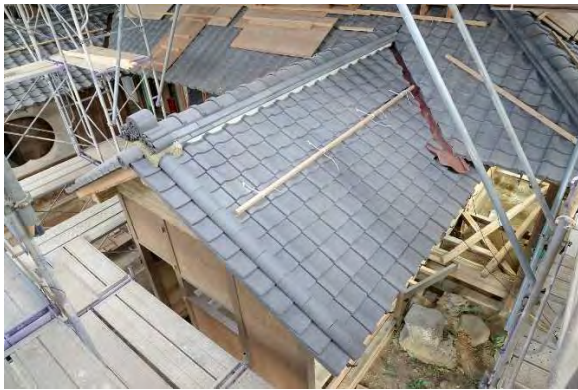
風組14 桟瓦葺完了

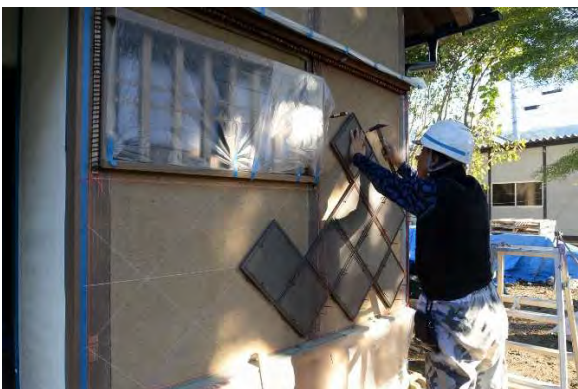
風組16 海鼠瓦取付状況 (西面腰壁)

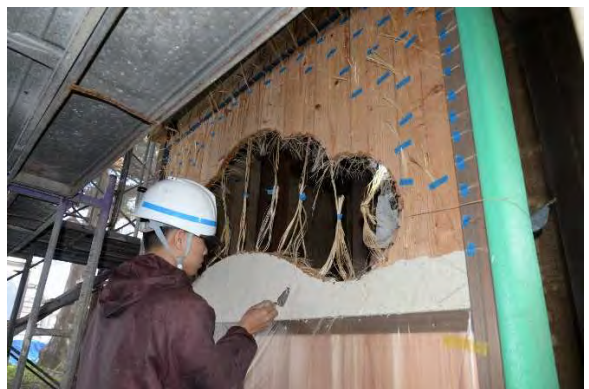
風組17 砂漆喰変り塗鏝波調仕上下塗状況 (南面)  
便所に倣い、板張り下地とした。

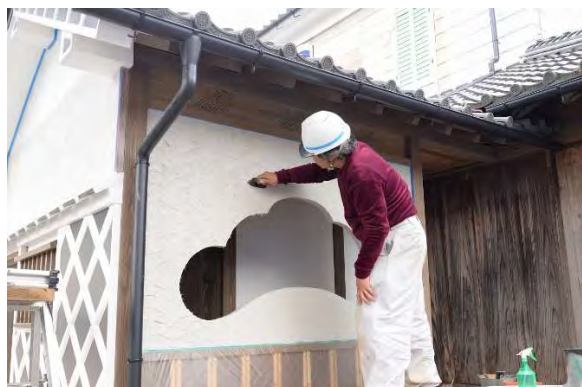
風組18 砂漆喰変り塗鰻波調仕上塗状況  
古写真より変り塗を復原した。

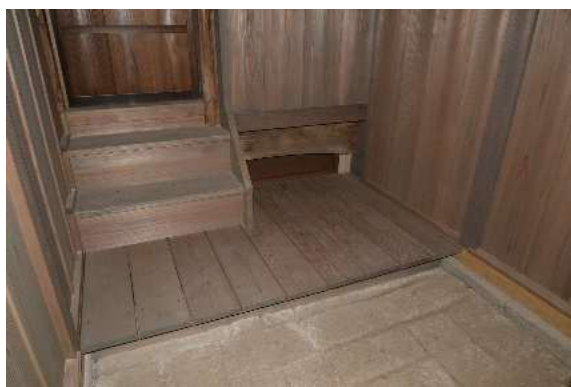
風組19 床及び階段設置完了（風呂部分）

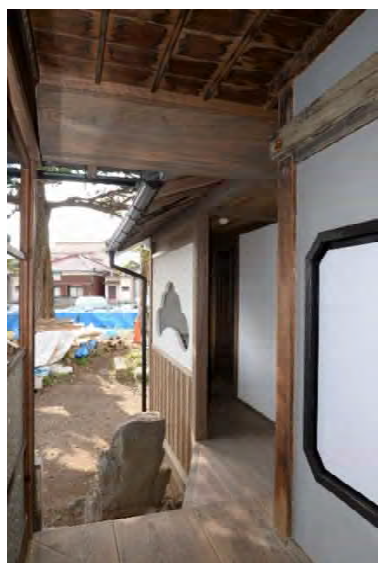
風組23 南廊下造作完了（東より見る）

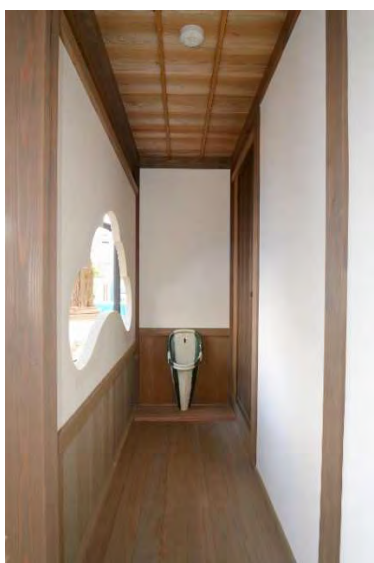
風組24 南廊下便所部分造作完了

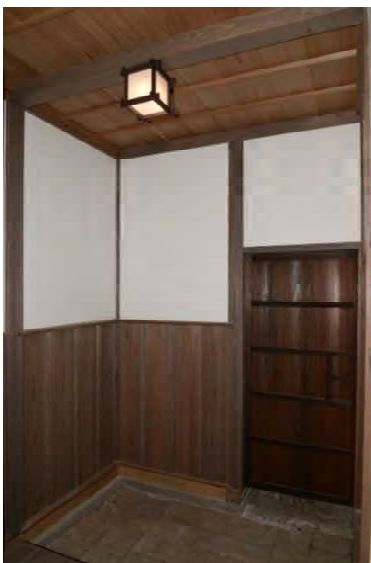
風組25 風呂洗い場部分造作完了

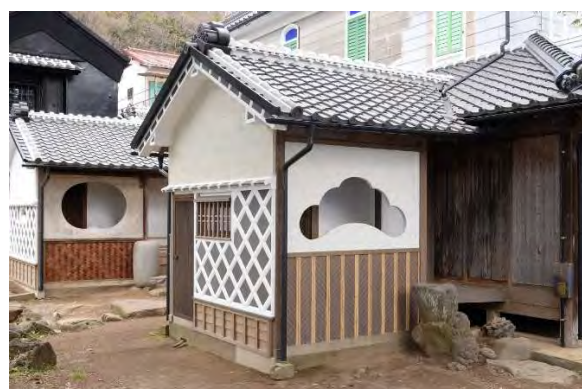
風組26 外壁左官仕上げ及び造作完了（南西より見る）  
開放部はこの後活用事業において、木枠を組み透明アクリル板で塞いだ。

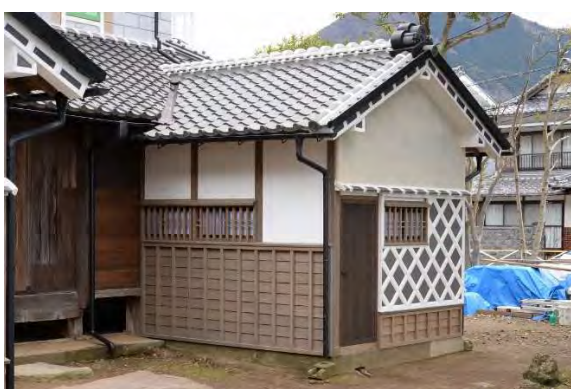
風組27 外壁左官仕上げ及び造作完了（北西より見る）

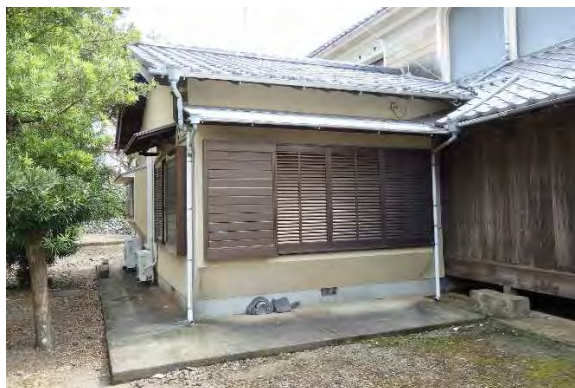
カ解2 外観現況（北西より見る）

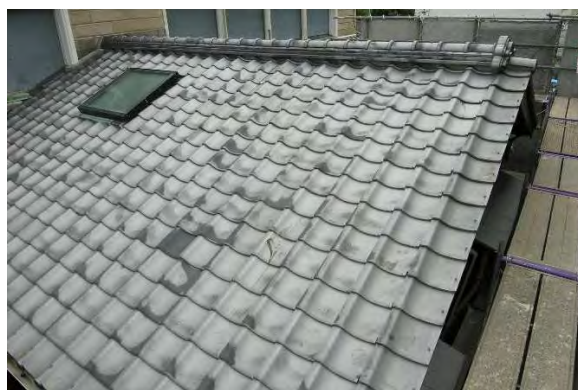
カ解3 屋根現況

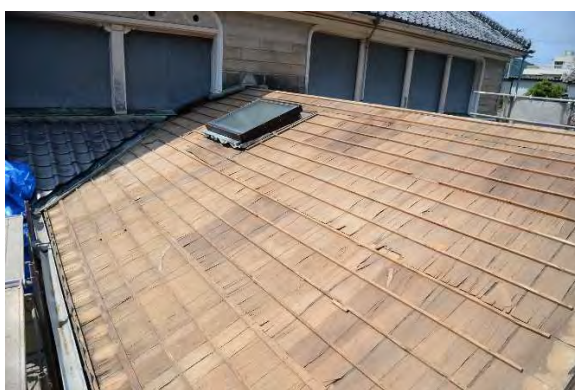
カ解4 屋根下地状況

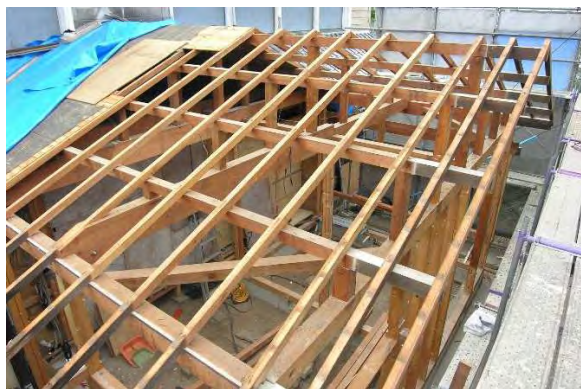
カ解5 小屋組状況

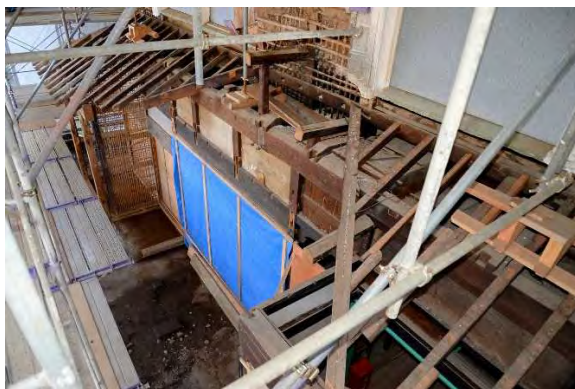
カ解6 軸部解体完了  
当初棟木・母屋の切断片が主屋北面に取り付いたままになっていた。

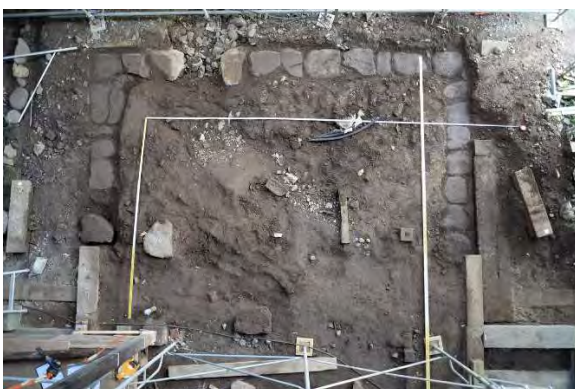
カ解8 布石部分解体状況  
今回の台所部分復旧は当初基礎布石を記録保存とし、撤去の後RC基礎を立ち上げた。

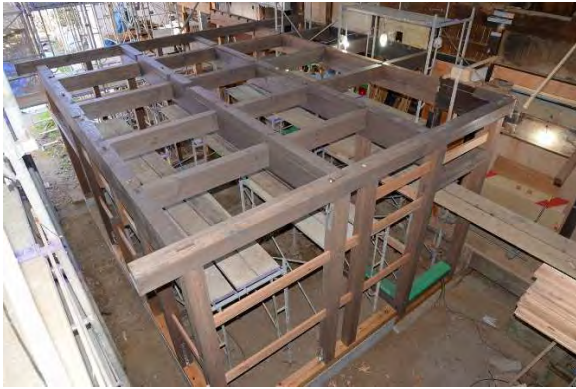
カ組1 軸部組立状況（北西より見る）

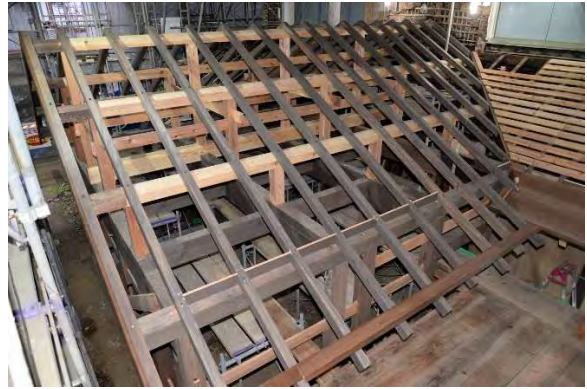
カ組2 小屋組・垂木組立状況（北西より見る）

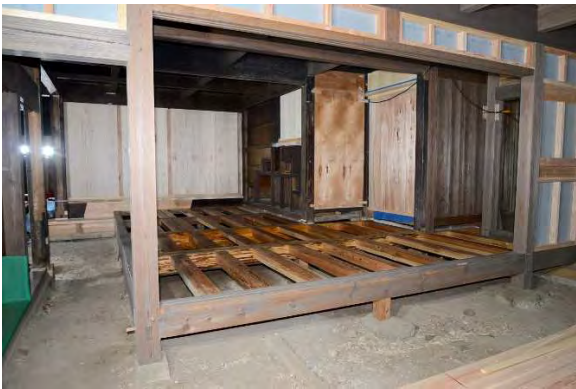
カ組3 カッテ床組立完了

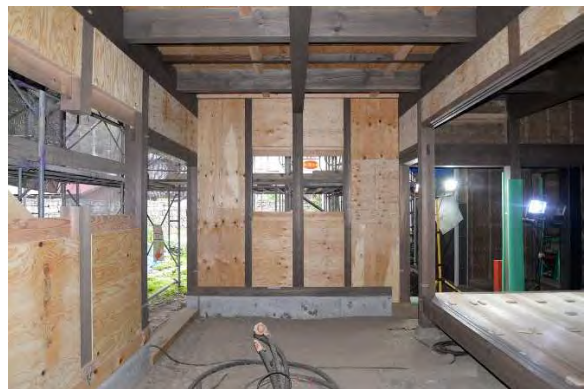
カ組4 台所構造用合板取付状況

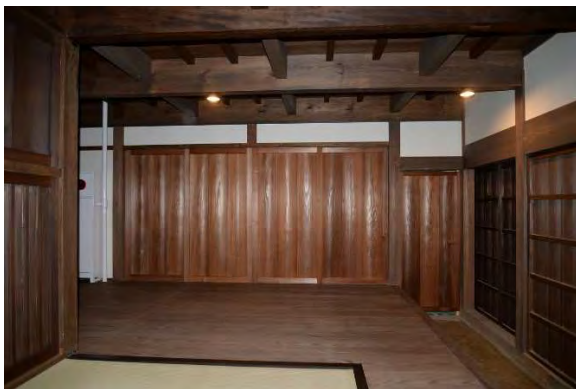
カ組5 カッテ床板、建具施工完了

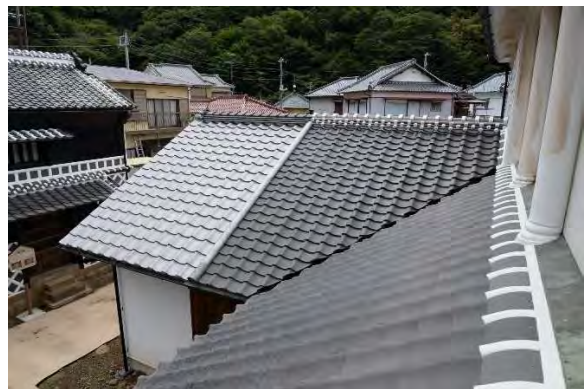
カ組6 屋根施工完了

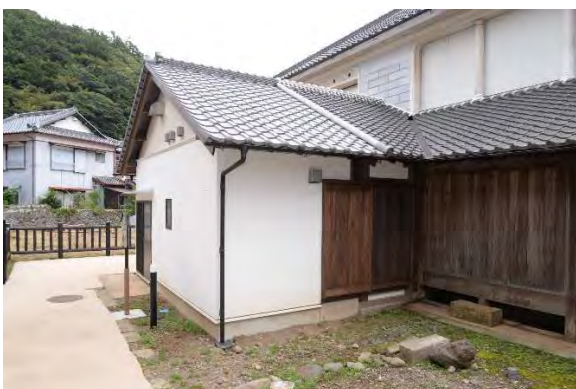
カ組7 外壁施工完了（北西より見る）  
平面上復原したカッテ板敷きが突出する部分までを立面上も復原扱いとした。

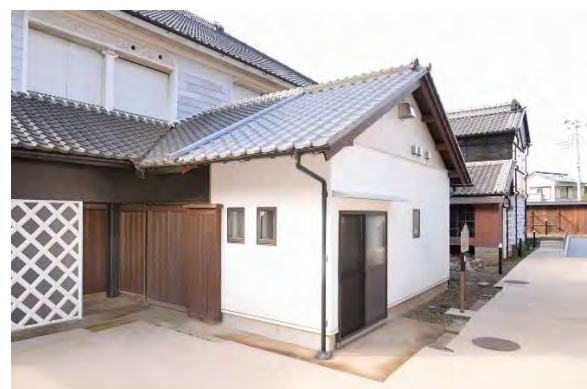
カ組8 外壁施工完了（北東より見る）
