ミ解1 外観現況（南西より見る）

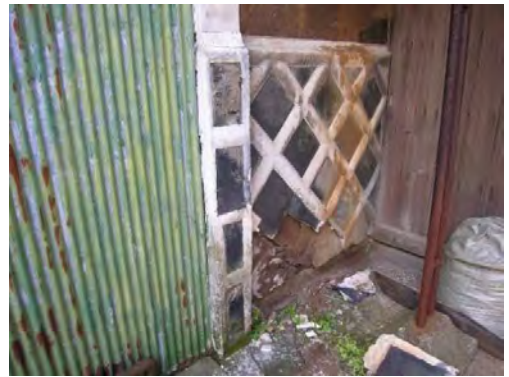
ミ解3 外観海鼠壁現況（北面）

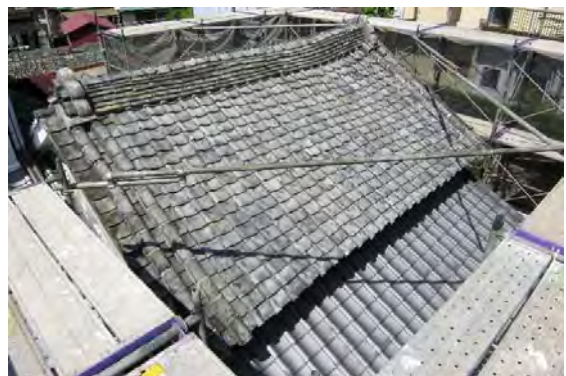
ミ解5 大屋根現況（南西より見る）

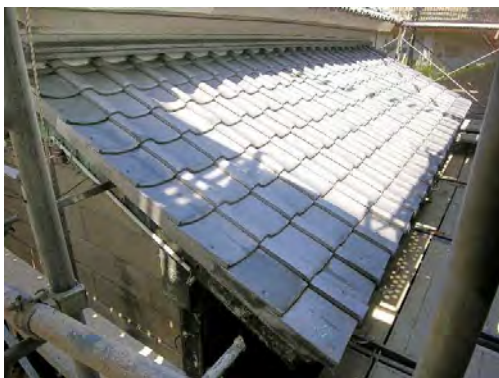
ミ解6 下屋屋根現況  
棧瓦は全て後補材（平成）

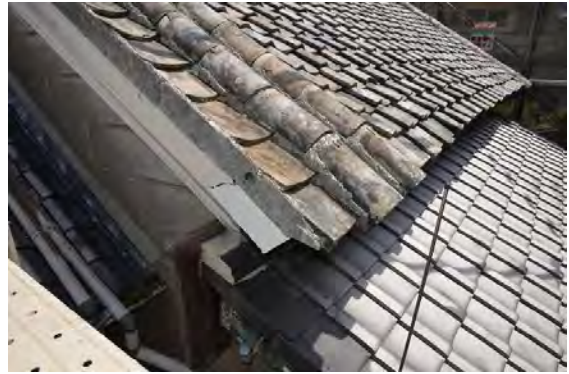
ミ解9 大屋根軒先現況（南西より見る）

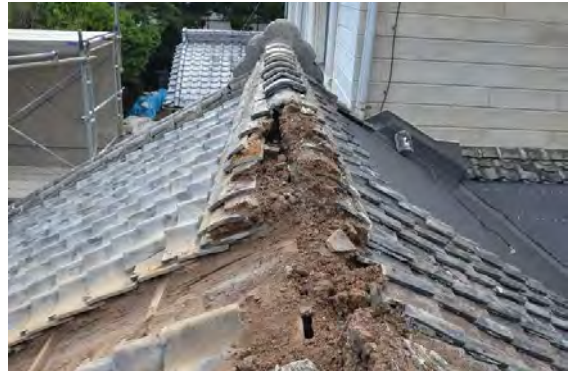
ミ解11 大棟解体トレンチ（東より見る）

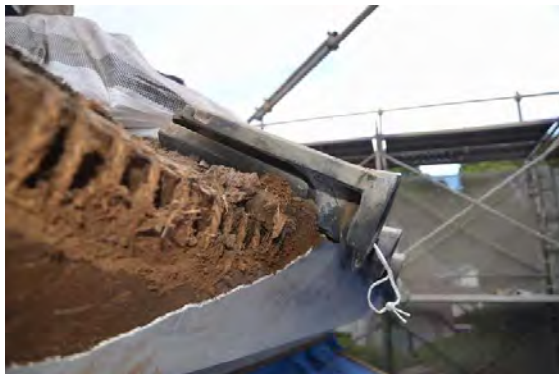
ミ解12 大屋根軒先解体状況

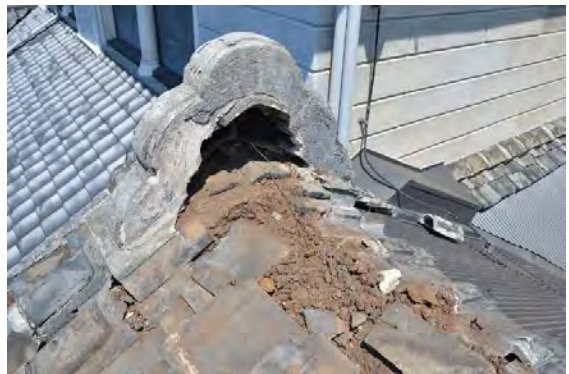
ミ解13 大棟解体完了、西側影盛状況

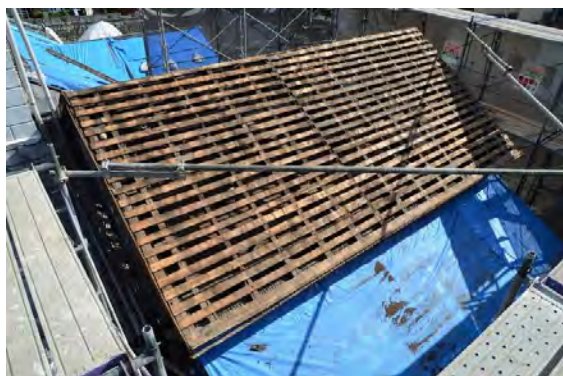
ミ解16 大屋根小舞野地状況（南西より見る）

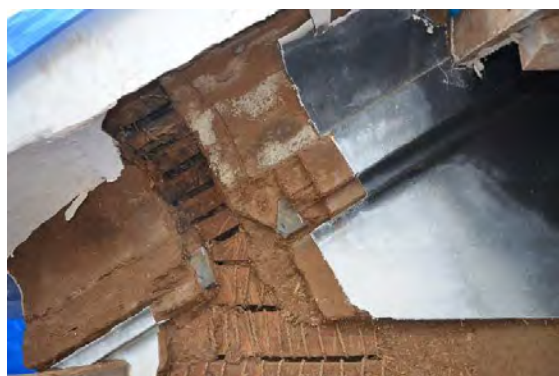
ミ解19 東面軒揚げ裏～外壁解体トレンチ

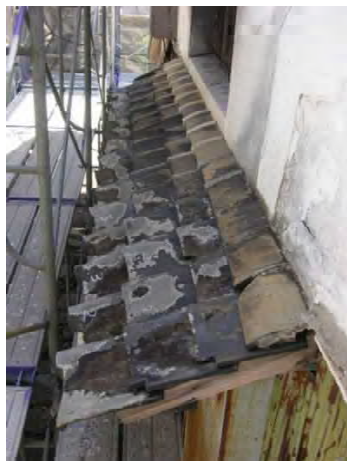
ミ解20 1階底現況  
一部棧瓦の差し替えが見られた。

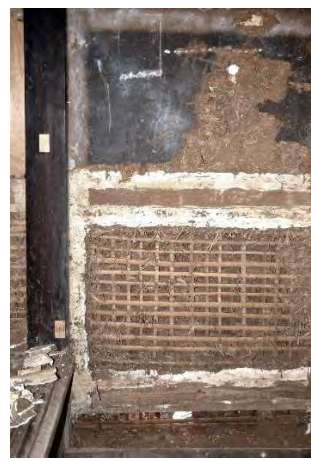
ミ解22 内部漆喰壁解体状況  
当初は中塗仕上げ

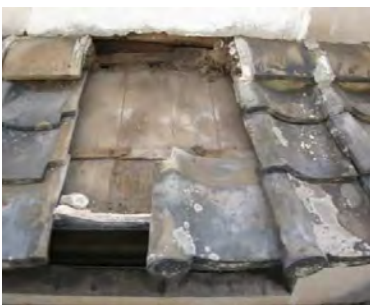
ミ解23 2階底棧瓦葺解体状況

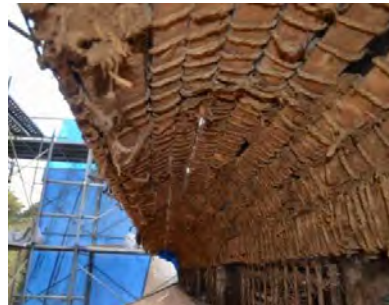
ミ解25 南面揚げ裏縄巻木摺下地

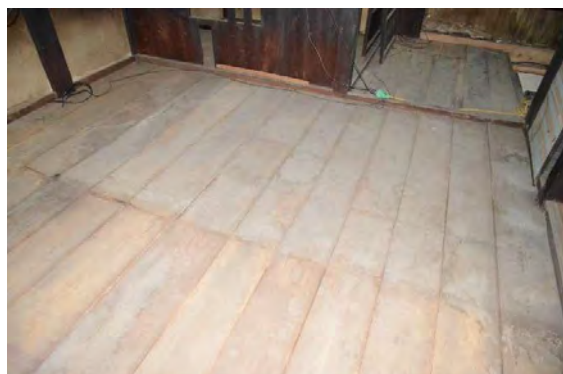
ミ解35 2階荒床板状況

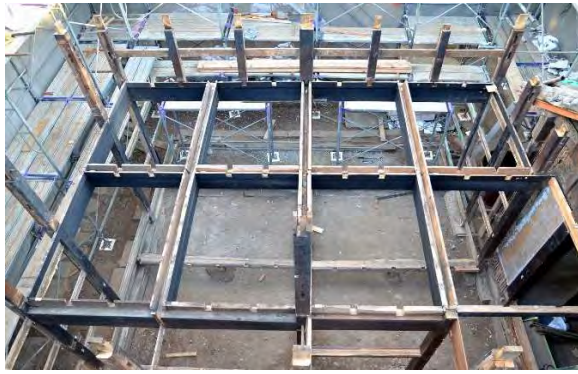
ミ解41 小屋組解体完了（北より見る）

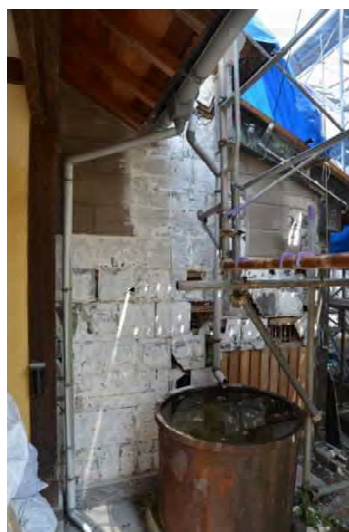
ミ解46 西面擬石塗解体完了  
雨仕舞の悪い箇所、後世3回の補修が入っていた。

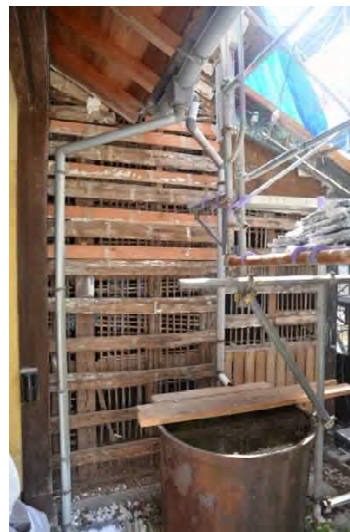
ミ解47 西面擬石塗下地状況  
当初は木摺下地ではない。下地も3回分の補修が確認できる。

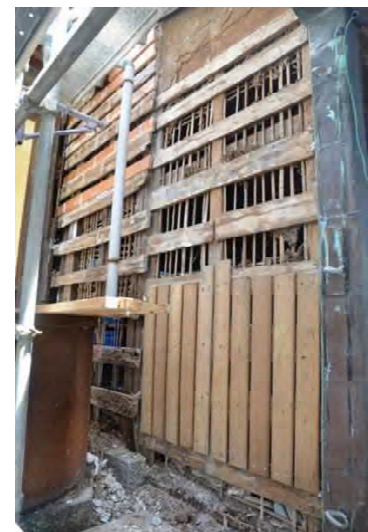
ミ解48 西面擬石塗下地状況

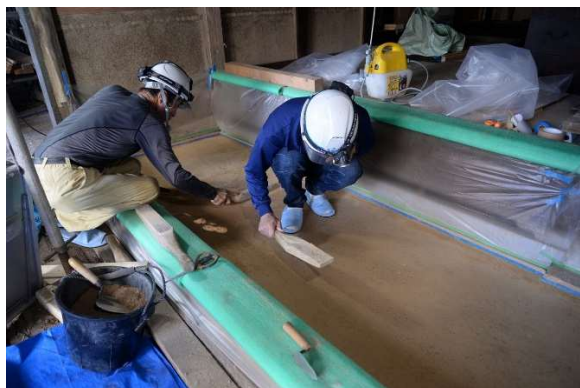
ミ組1 下屋叩き施工状況

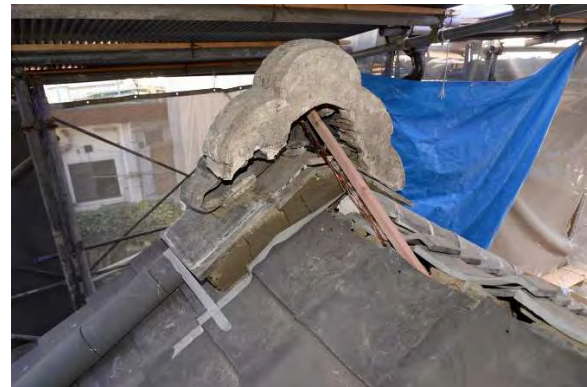
ミ組14 大棟東 鬼瓦・影盛復旧状況  
同左

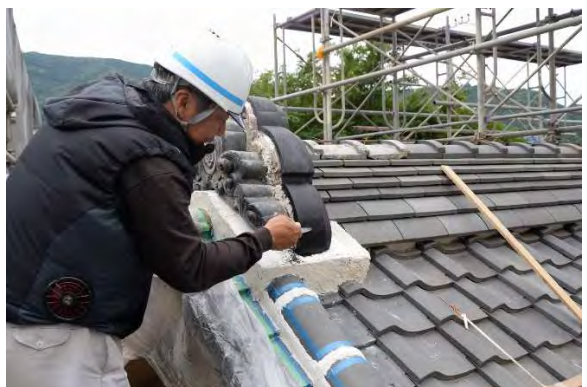
ミ組16 大棟東 影盛補修状況

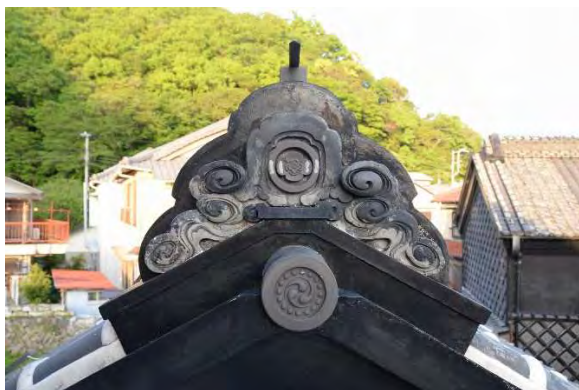
ミ組17 大棟西 影盛、鬼台、黒漆喰巻施工完了

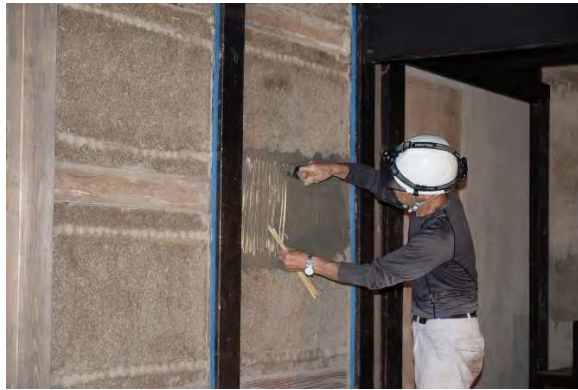
ミ組26 内部貫伏施工状況（当初なし、今回部分補強）

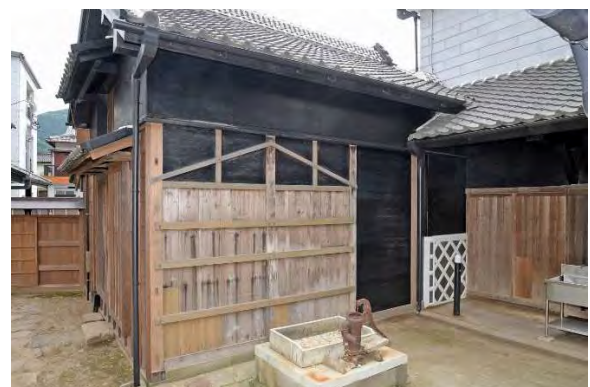
ミ組48 北面外壁造作完了（井戸屋根は復旧せず）
