重要文化財

松城家住宅保存活用計画

令和3年1月

静岡県沼津市教育委員会

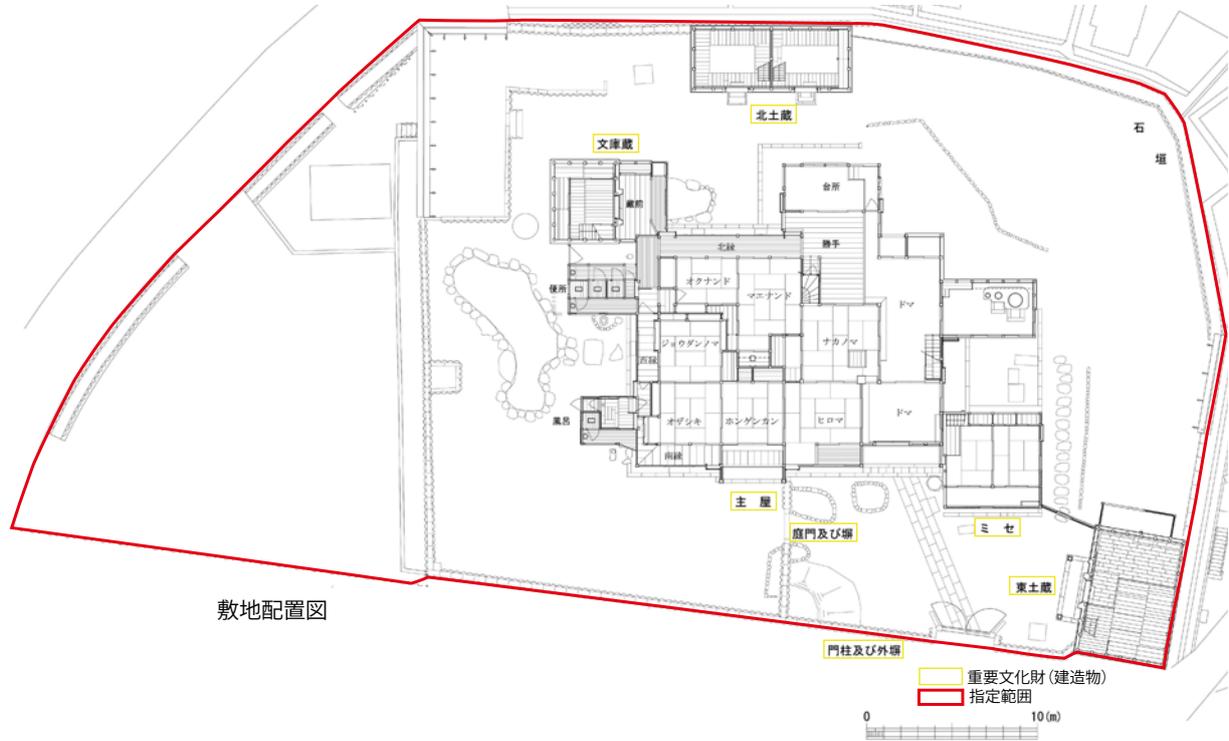
(図1 配置図)

松城家住宅は主屋とそれに付属するミセ、文庫蔵及び東土蔵、北土蔵、門柱及び塀、庭門及び塀の7棟が現存している。(図1)

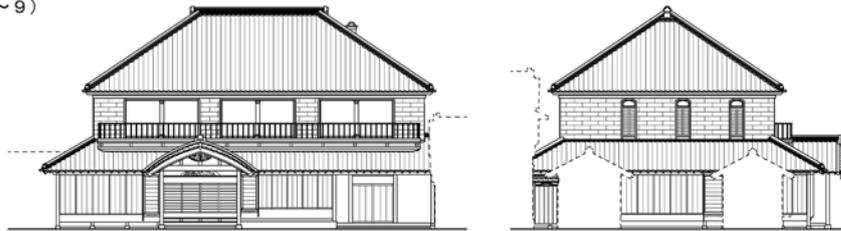
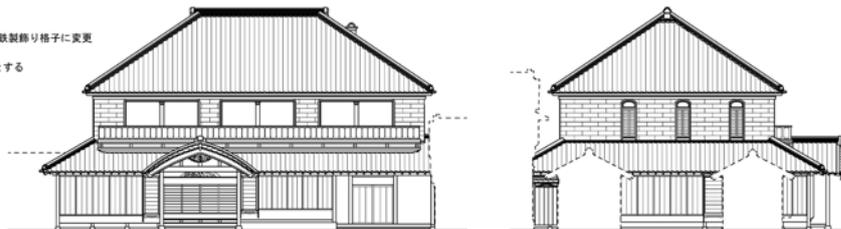
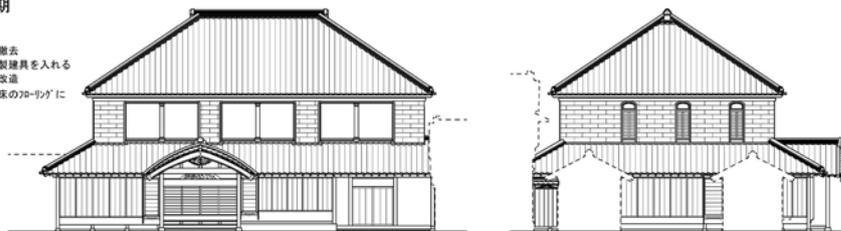
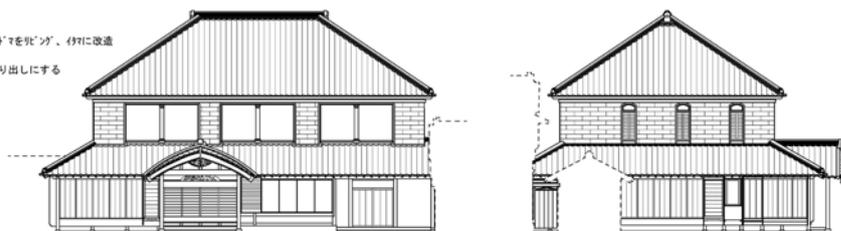
当初（明治6～9）

- ・南面「A2」-縦格子から鉄製飾り格子に変更
- ・マエナンドに囲炉裏設置
- ・ヒロマ南縁南方を板張りとする

戦後～昭和後期

- ・南面「A2」-撤去
- ・屋根葺替と同時に煙突撤去
- ・雨戸の内側にガラス入木製建具を入れる
- ・便所前板壁を開口戸に改造
- ・2階北側階段取り合い床のフローリングに

平成以降

- ・台所新築に伴い勝手、ドマをリビング、付外に改造
- ・ヒロマ下屋を改造
- ・風呂取り合い部分を張り出しにする

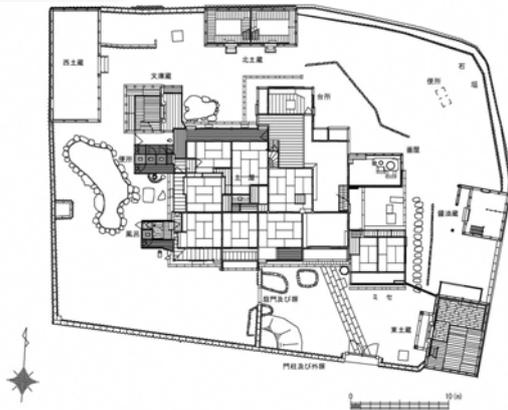
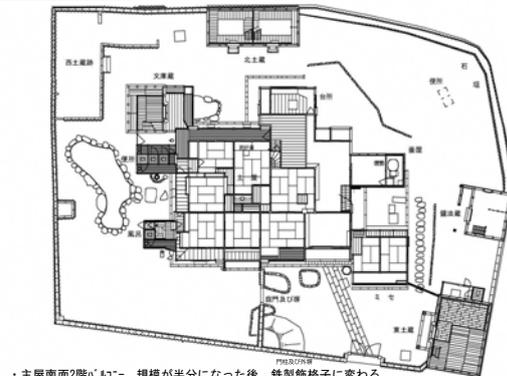
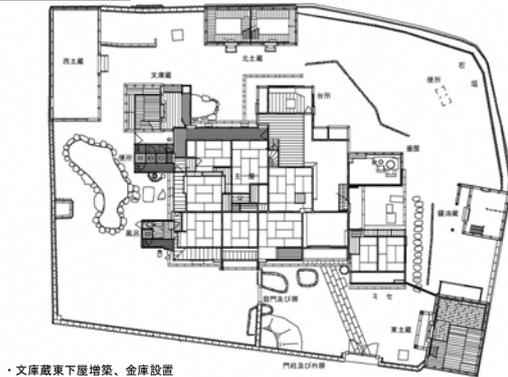
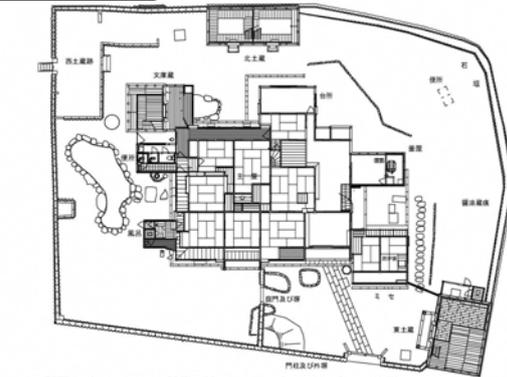
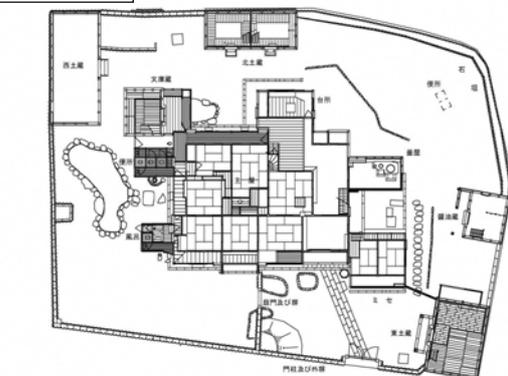
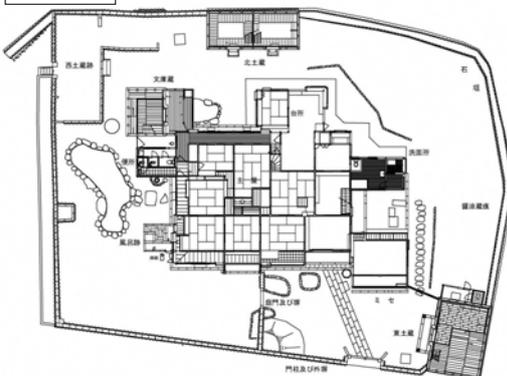
(図6 建物の変遷図)

- ・主屋南面2階が $\beta$ 2-1 規模が半分になった後、鉄製飾格子に変わる
- ・ $\beta$ 1 $\beta$ 2に囲炉裏設置（短期間）、 $\beta$ 1 $\beta$ 2南縁南方を板張りとする
- ・釜屋に仕切りを設け、釜屋と浴室を分ける。竈焚口を利用して五右衛門風呂設置
- ・ミセ内部中塗仕上げから漆喰仕上げに変更
- ・東土蔵東面上段漆喰壁を海鼠壁に変更、北下屋改築、便所設け、主体部外壁北面のうち下屋上部を板張りとする
- ・北土蔵北面上段漆喰壁を海鼠壁に変更、内部中塗仕上げから漆喰仕上げに変更、東面板張りに変更
- ・西土蔵朽ちて撤去、後補石塙でふさぐ

- ・文庫蔵東下屋増築、金庫設置

- ・主屋南面2階が $\beta$ 2-1撤去、東面煙突撤去、雨戸の内側に $\beta$ 2-1入り木製建具入れる、便所前板壁を閉き戸に改造
- ・釜屋五右衛門風呂を新式鉄砲風呂に改造（焚口を埋める）、さらに昭和40年代、ガス式鉄砲風呂に改造
- ・便所を水洗式に改造
- ・ミセ1階東室に囲炉裏を設ける
- ・文庫蔵前書棚を開放棚に改造
- ・東土蔵西面出入口下屋造り替え、東面中段海鼠壁を $\beta$ 2-1壁に変更
- ・北土蔵南面庇を縮小、2階内部棚撤去
- ・正面門構えが両開き板戸から引戸に改造、庭門（7-7）の開戸が改造される
- ・醤油蔵解体移築、東石塙が撤去され、自然石石塙に変更

- ・文庫蔵前東下屋が $\beta$ 2-1入り窓廻り改造、東下屋床板の上に新たに床板張り
- ・東土蔵2階北欄押入れに改造・廊棚撤去、1階北欄設置、2階窓格子裏金網を廃し、 $\beta$ 2-1窓を網戸に変更

- ・主屋 $\beta$ 1 $\beta$ 2南縁南方を $\beta$ 2-1 $\beta$ とする
- ・主屋2階北六畳間窓の内側に建具を入れる
- ・釜屋を洗面所に改造
- ・西側風呂撤去
- ・台所建て替え
- ・ミセ1階間仕切建具撤去、1階畳敷きから板床に変更

松城家住宅の全体については図6のとおり改造が行われてきた。

平成28年度より実施している保存修理工事では、A（明治15年頃）を復原の基準としている。文庫蔵東下屋を増築し金庫を設置しており松城家住宅として最も価値の高い時期である。

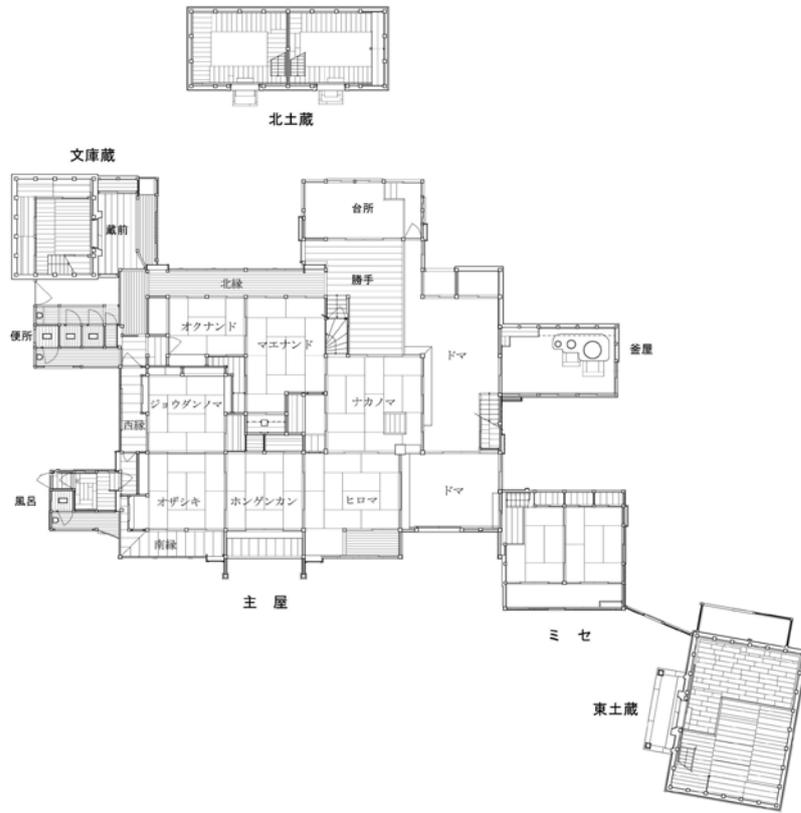
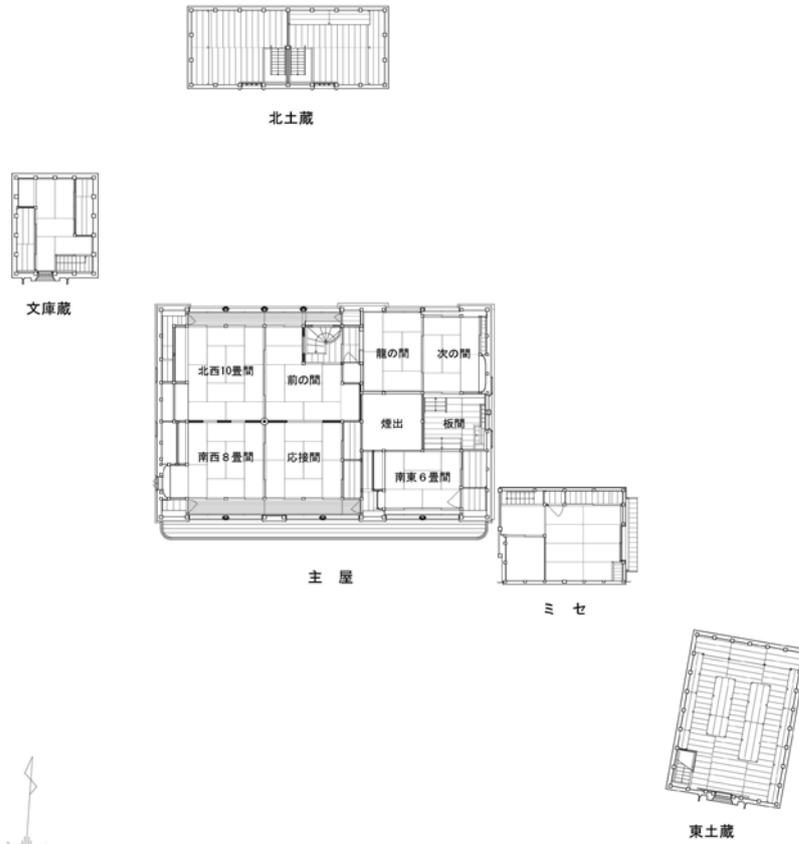
(図8 竣工予定平面図)

1階

2階

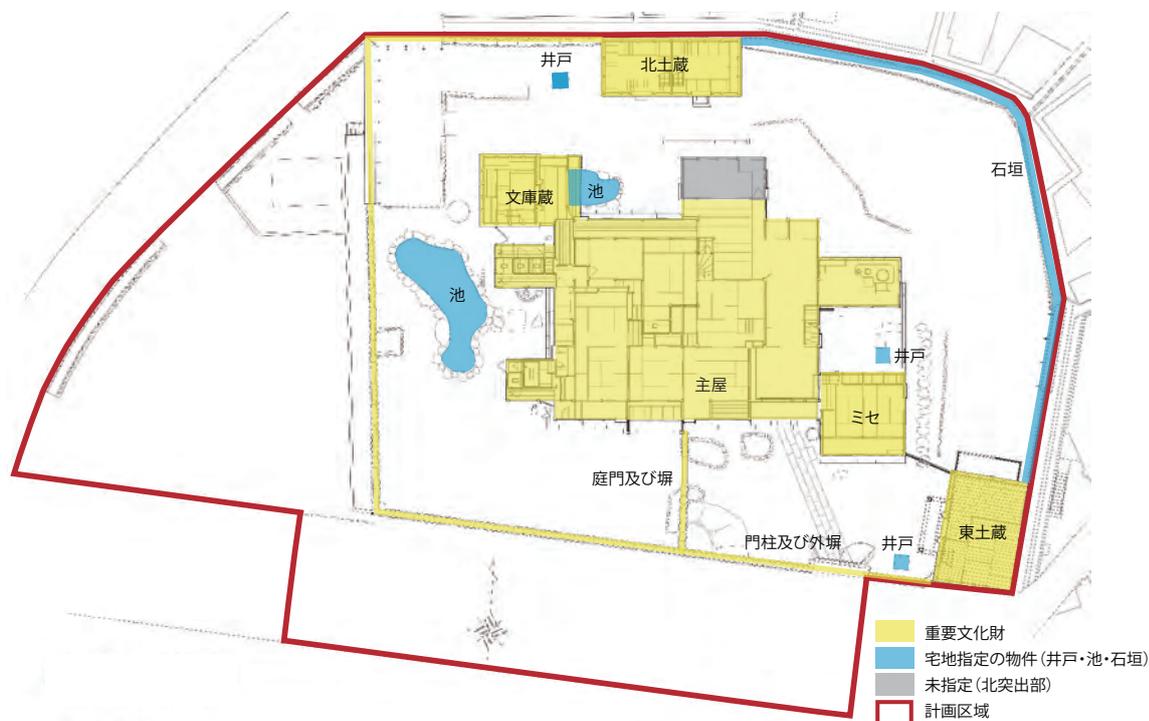
(図9 計画区域図)

計画区域は、松城家が住居として使用していた重要文化財である主屋、ミセ、文庫蔵、東土蔵、北土蔵、門及び塀を含む土地指定された範囲に加え、沼津市が所有する周囲の土地を含んだ区域とする。(図9)

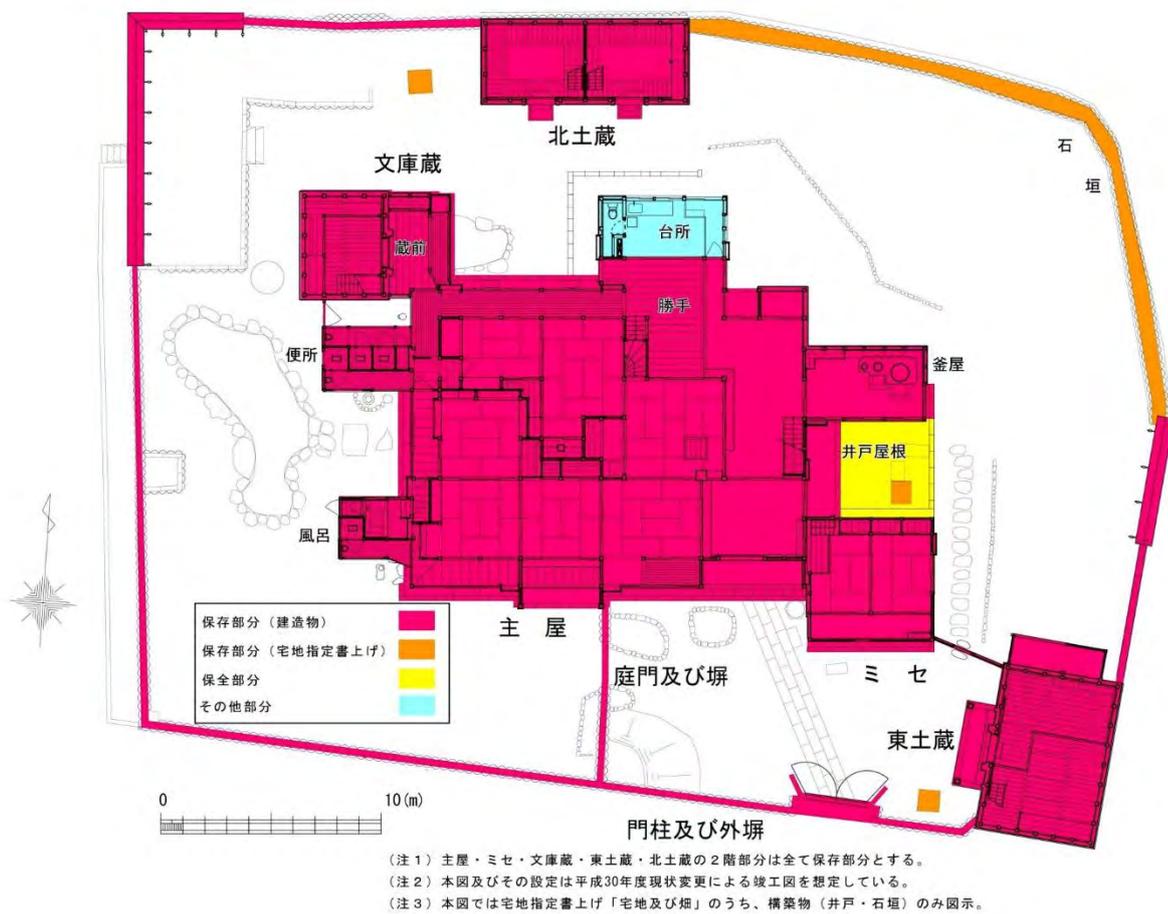
(図10 部分設定図)

(注2)	保存部分にあつては、装飾が施されるなど意匠上の配慮が必要とされる部位・特殊な材料又は仕様である部位・主要な構造を構成する部位については、原則として基準1とし、定期的に材料の取り替えを必要とする修理が必要とされる部位については基準2、活用又は補強等のため特に変更が必要な部位に限り基準3とする。		
(注3)	保全部分にあつては、保存部分との調和が求められる部位については主として基準3とし、活用又は補強のため特に変更が必要な部位について基準4とする。尚、特に保存が必要な部位が存在する場合には、基準1又は基準2とする。

(注4)	その他部分にあつては、保存部分と意匠的に一体である部位については基準4とし、その他については基準5とする。特に保存が必要な部位が存在する場合は、基準1又は基準2とする。		
(注5)	判断が困難な部位は、文化財保護の観点から上位に区分する。

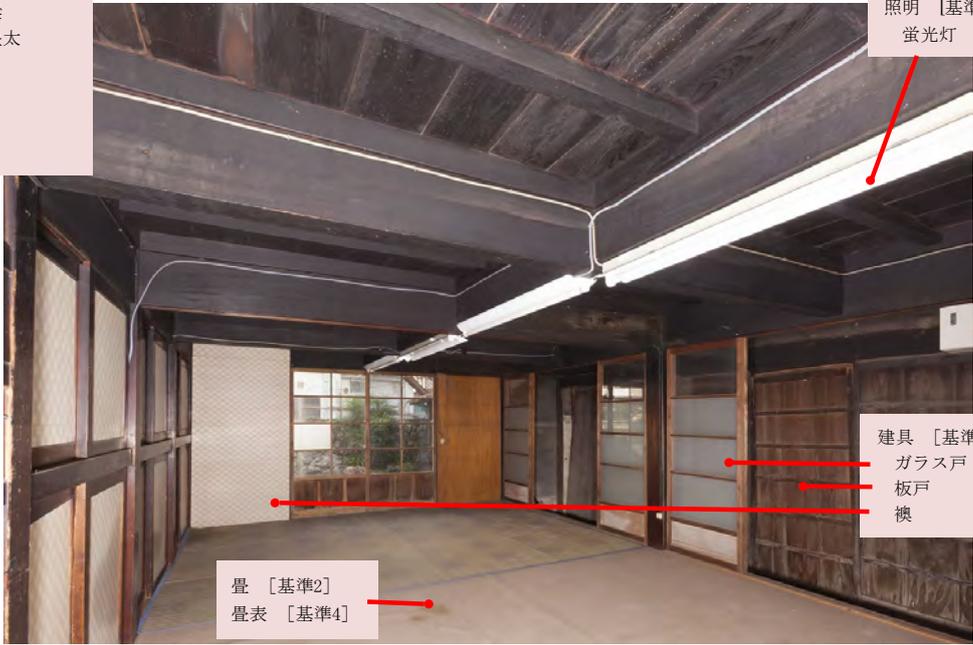
建具 [基準1]  
 ガラス戸  
 板戸  
 襖

畳 [基準2]  
 畳表 [基準4]

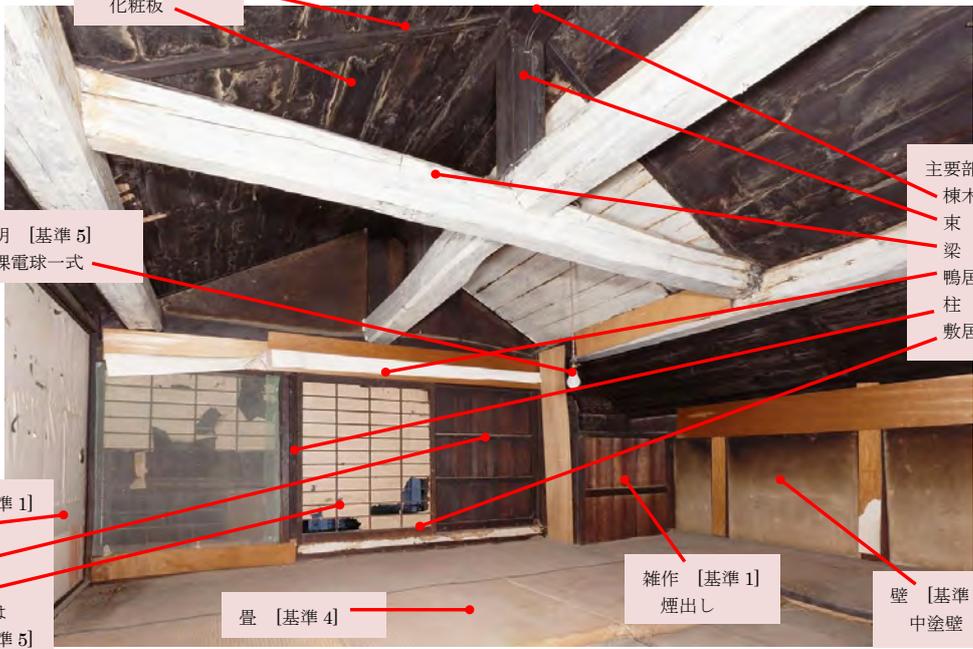
建具 [基準 1]  
 襖  
 板戸  
 障子  
 障子紙は [基準 5]

雑作 [基準 1]  
 煙出し

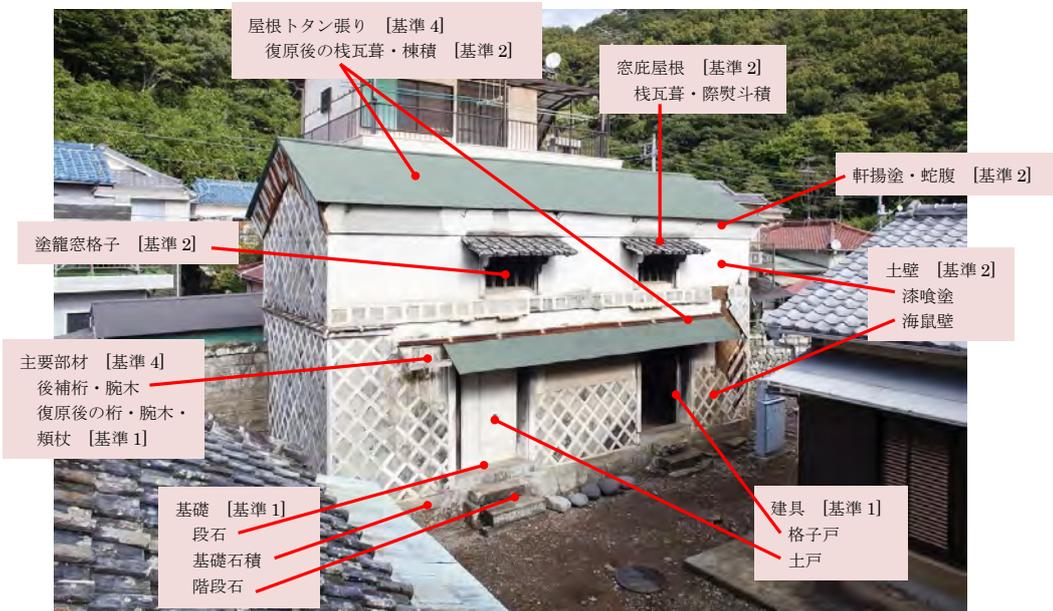
南面外観

保存部分  
屋根 軒廻り 格子壁 軸部

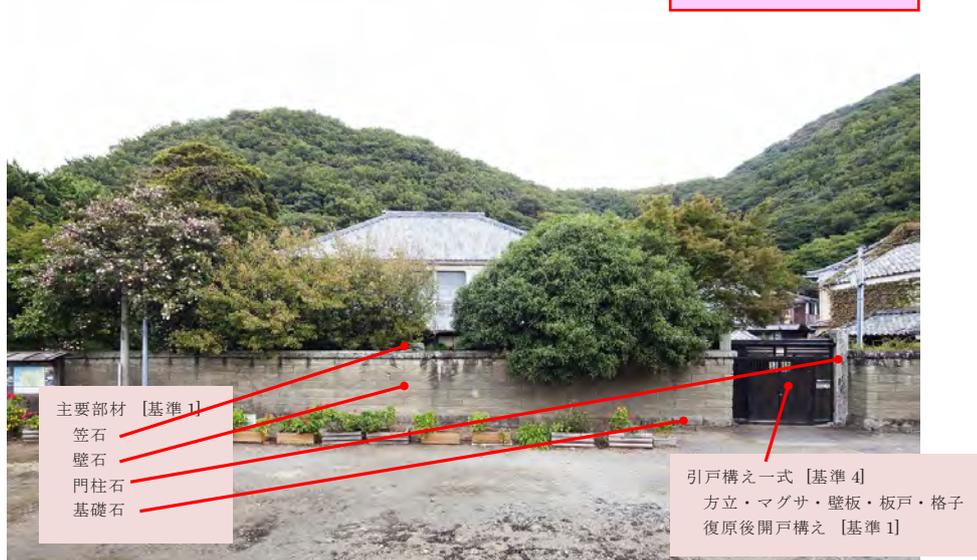
南面

保存部分  
石塀 門柱 引戸構え

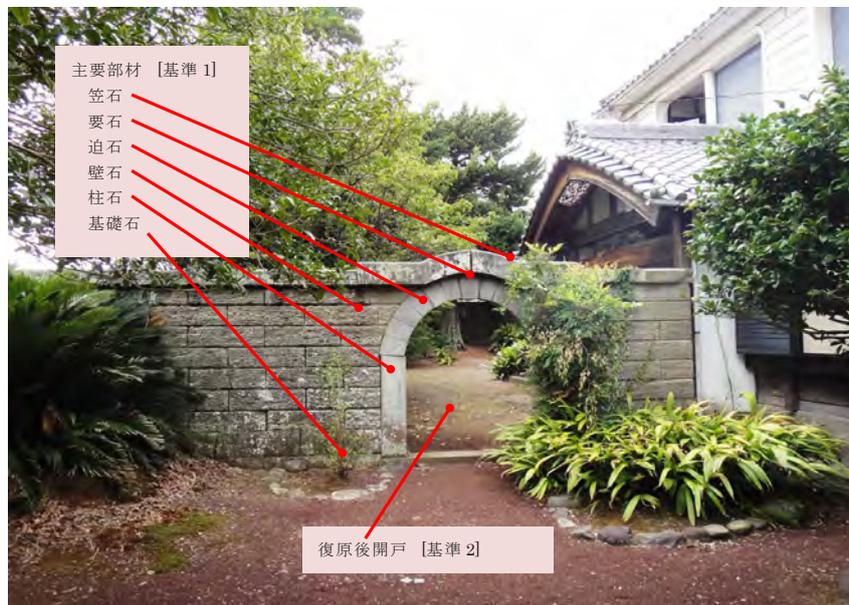
東面

保存部分  
石塀 アーチ 扉

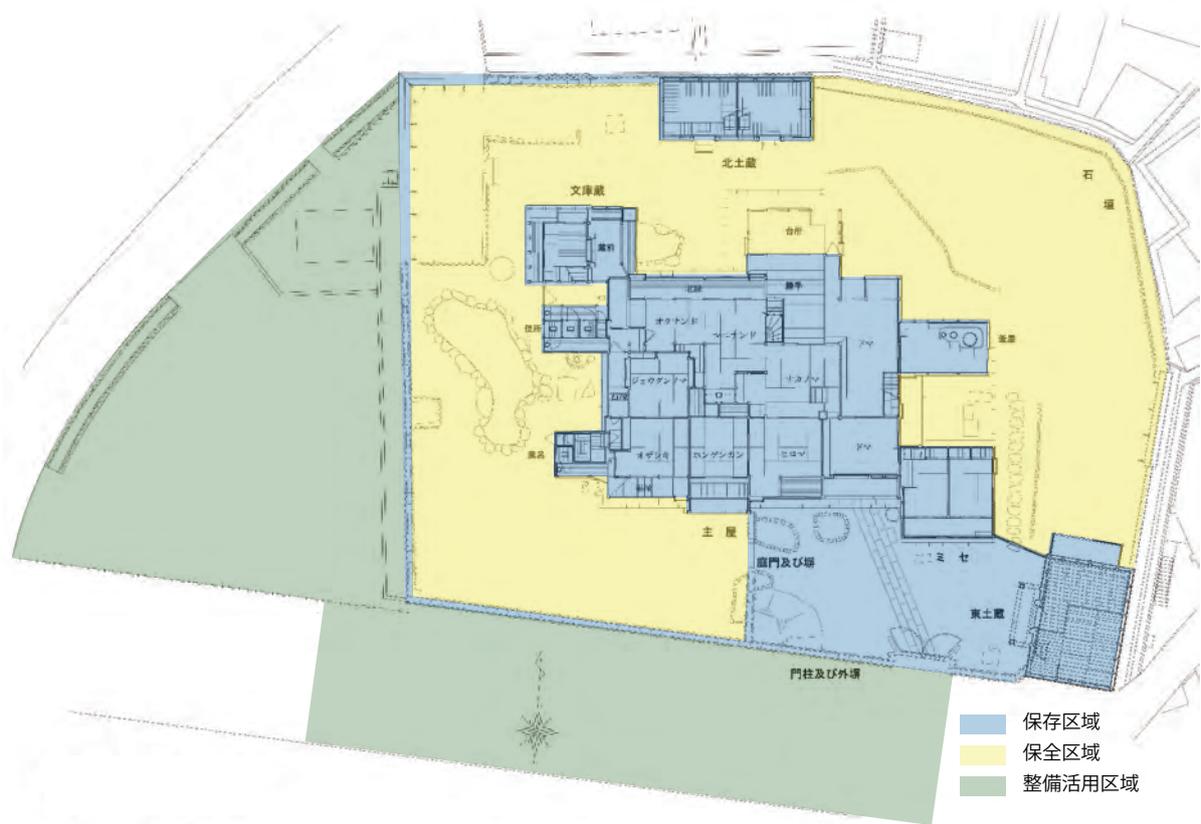
(図 11 区域範囲図)

保全区域：重要文化財建造物に調和した庭園の整備を目指す。

整備活用区域：松城家住宅の管理運営・活用事業に必要な整備を行う。

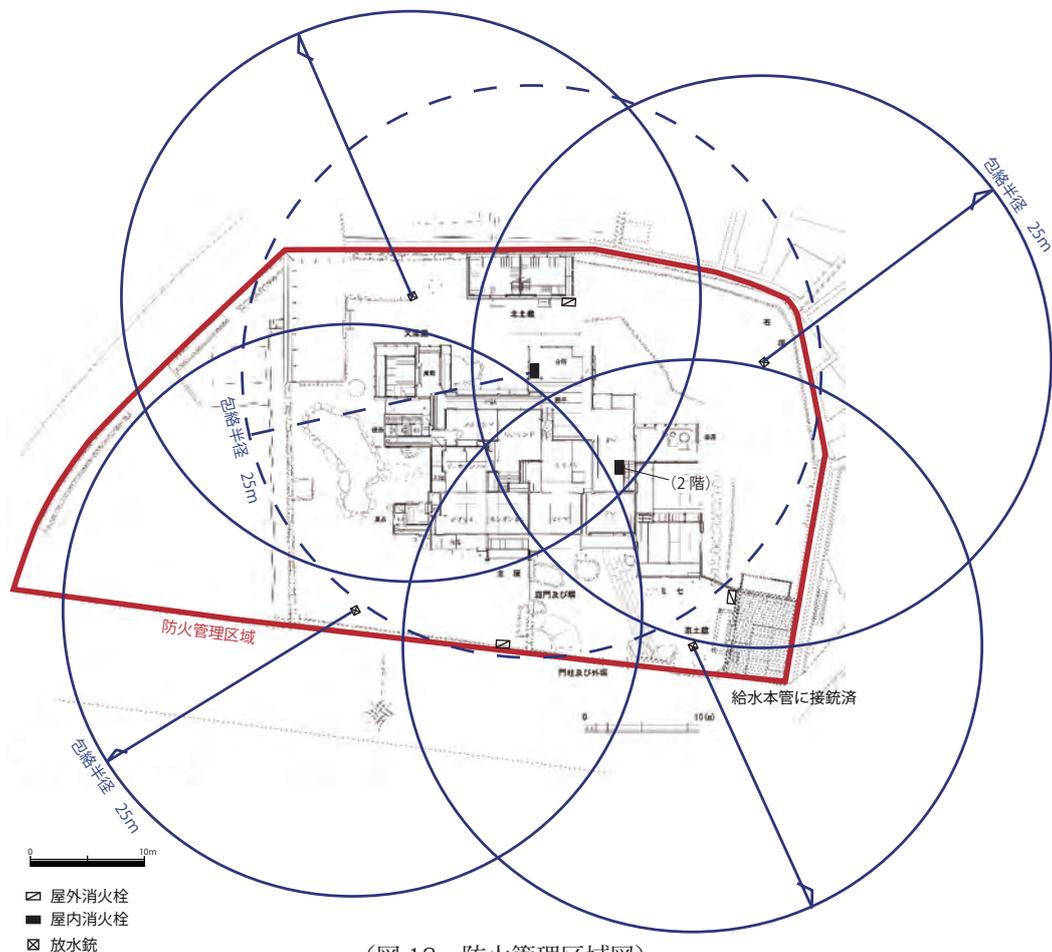
(図13 防火管理区域図)

敷地は南側を道路、西側は駐車場に接し、東側、北側は複数の民家に接する。敷地外周は、石塀、石積、土蔵で囲まれているが、隣接している民家は木造のものが多く、火災による延焼の危険性がある。文化財建造物第1次近接建物（敷地内）・防火管理区域 保存活用計画区域に駿東伊豆消防本部の指導を得て定める区域を平面図に示す（松城家住宅に係る屋内・屋外消火栓（放水銃の包絡半径））。保存修理工事の復原にあたり、釜屋部分にあった屋内消火栓を台所部分に設置場所を変更する。

・今後の活用計画において、釜屋の竈については実際に使用することのできるものとして整備を行い、活用を検討している。そのため使用に際して内部から火災が発生する危険性が生じるため近くに消火器を設置する。

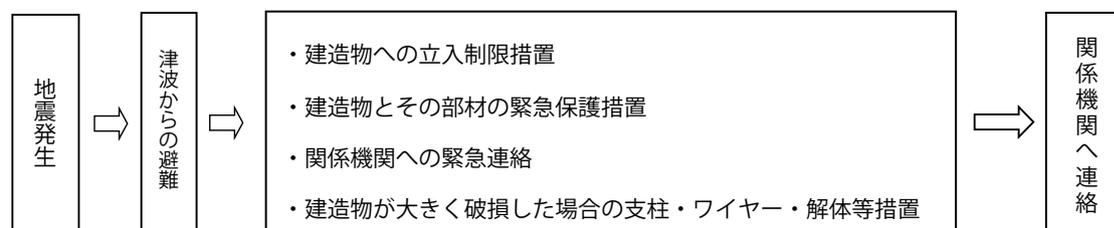
### 地震発生時の行動フローチャート

地震発生時は揺れが収まるまで建物内で待つ。地震の揺れがおさまった後、直ちに管理人の指示に従って広域避難場所等に避難し、所轄消防機関等の指示に従う。平成 28 年発生の熊本地震に見るように、土壁の強度は 1 回目の大揺れに耐えても亀裂が生じると耐力が極端に低下し、立て続けに 2 回目の大揺れが来ると簡単に倒壊する恐れがあるため、地震発生後は必要以上に建物内に留まらないよう留意する。

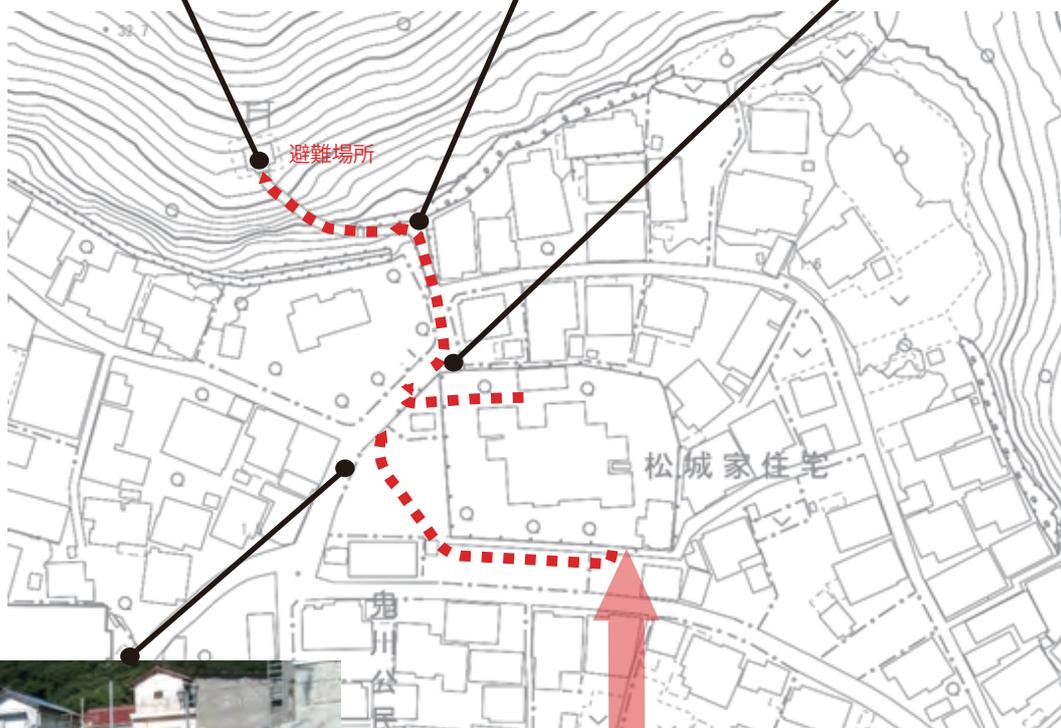
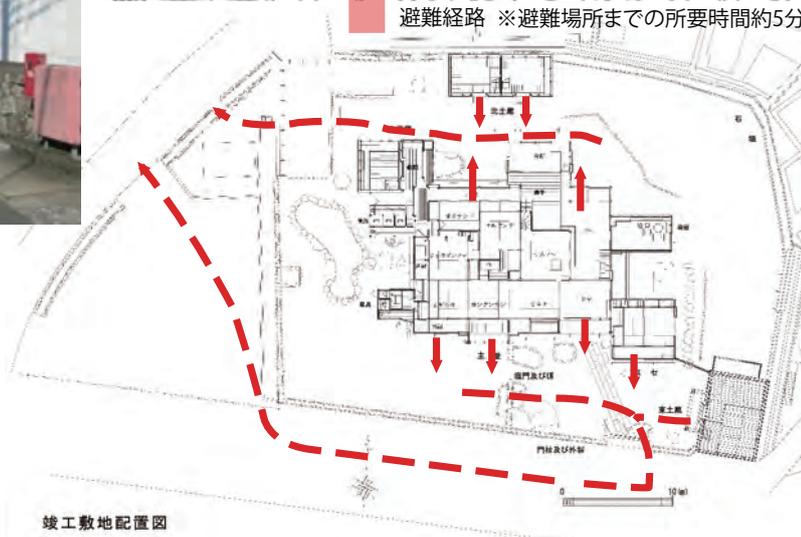
(図 15 避難経路図)

避難経路

まず優先すべき見学者については第5章で述べるが、揺れが収まり次第速やかに建物内から避難し、西土蔵跡を避難経路として最寄りの避難場所（図15 松城家住宅北西の神社）まで移動をすることを優先とする。管理人については建屋二階を含め敷地内の見学者が全員避難したことを確認した後、速やかに避難する。建物内の避難経路については入場時にパンフレット等で事前案内を行う事とする。

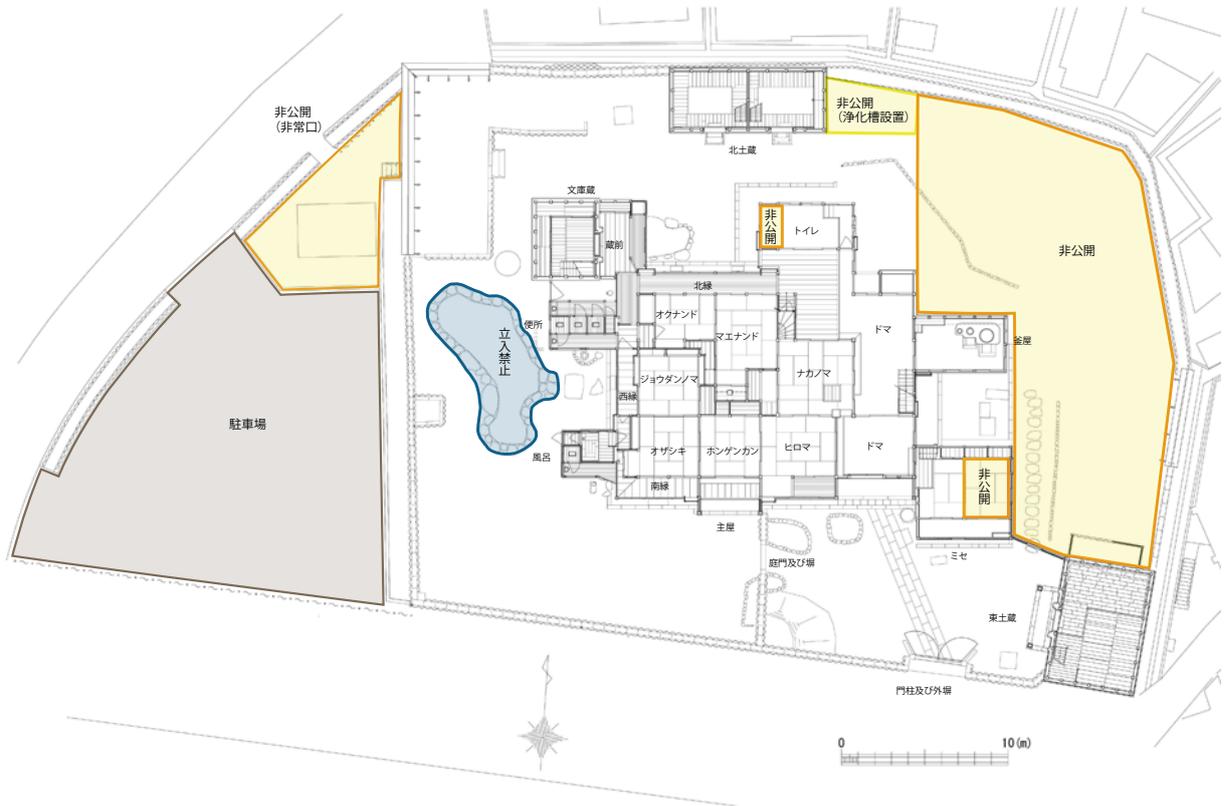
(図 16 公開施設図)

非公開エリア以外については原則一般公開する。

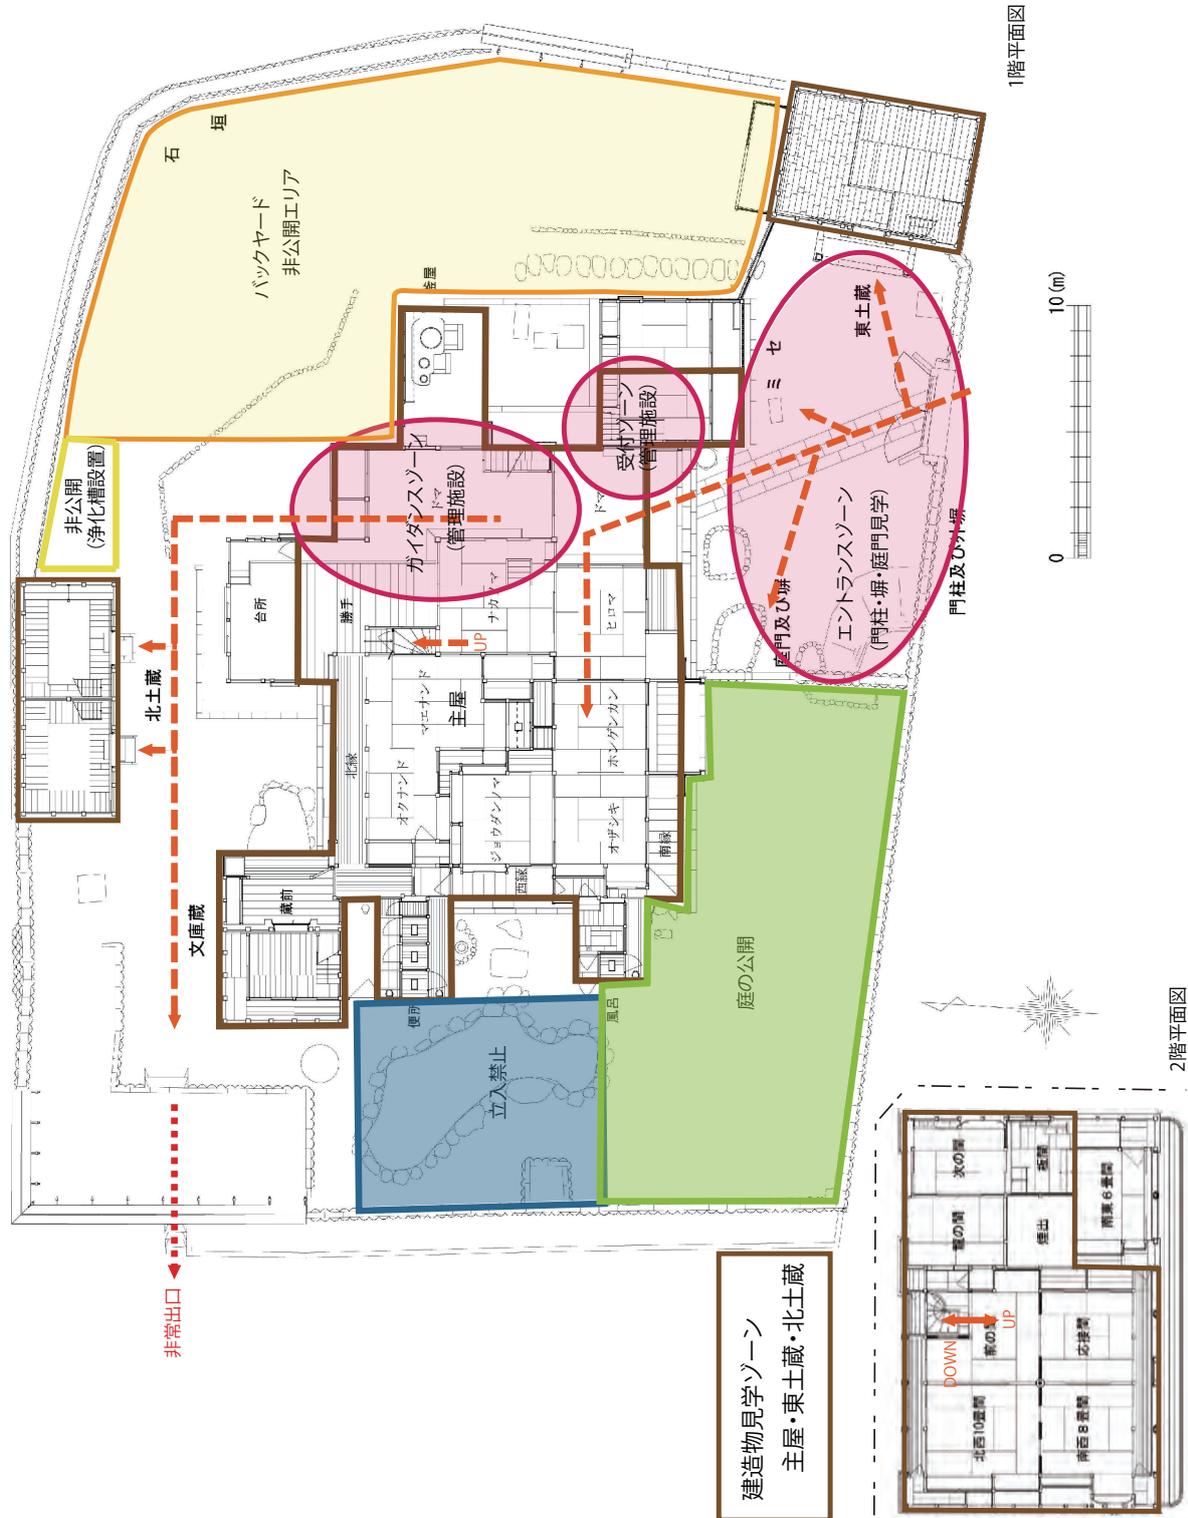
(図 17 ゾーニング計画図)

- 保存活用区域敷地内のゾーニングを示す。

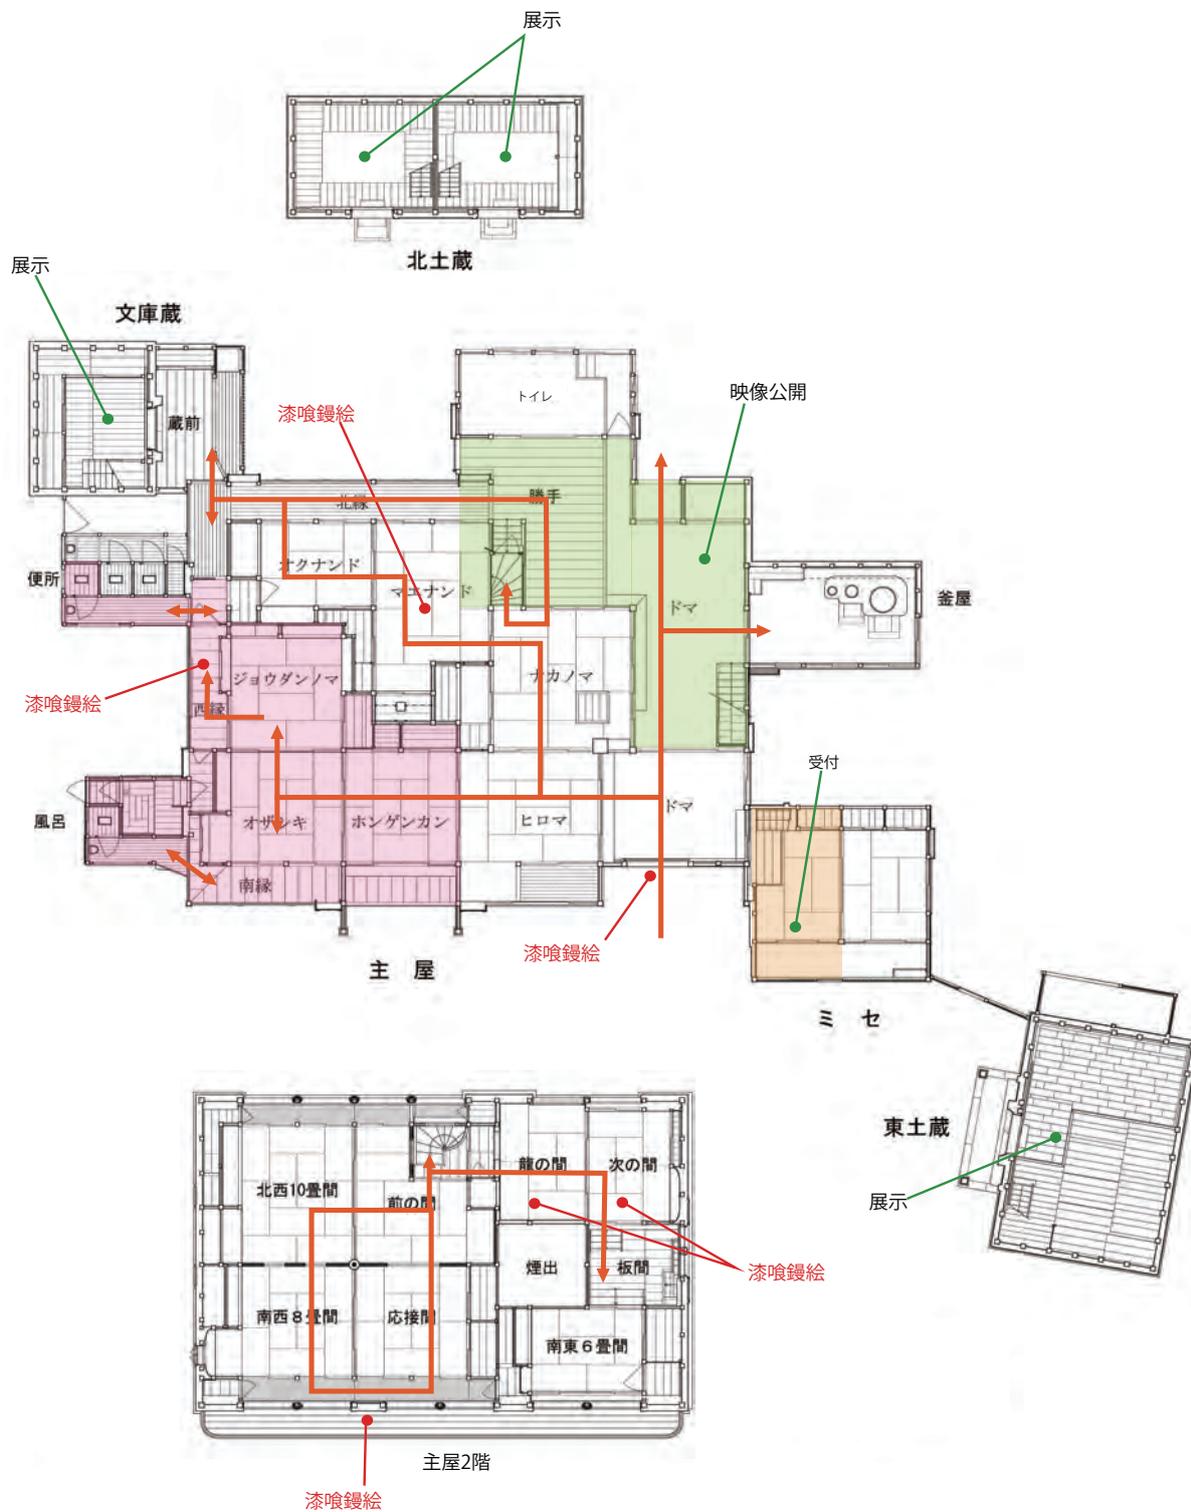
(図 18 動線計画図)

主屋（建造物内部）の動線計画を示す

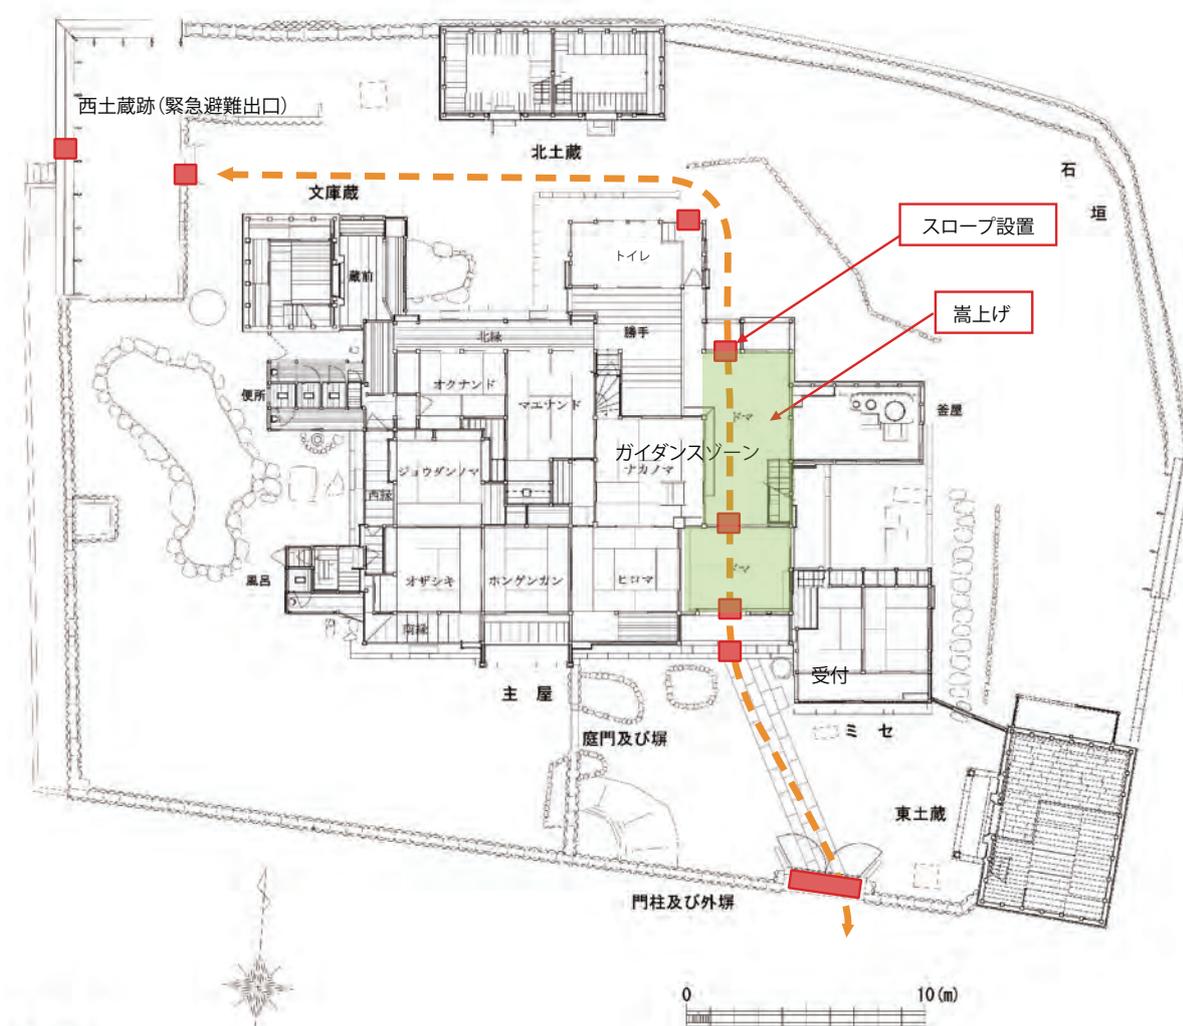
(図 19 バリアフリー計画図)

文化財建造物に対するバリアフリー化は、現状の価値を維持するため、必要最小限かつ部分的にしか対応できない。松城家住宅では土間をまたぐ敷居、土間から座敷に上がる段差、狭い廻り階段等、大きな段差等が多く存在する。このため、建物の外観、ドマから続く一連の内部を見学できるバリアフリー動線として、表門から西土蔵跡までを対象に整備する（図 19）。また、バリアフリー化できず、やむを得ず見学することができない箇所は動画解説等により対応する。

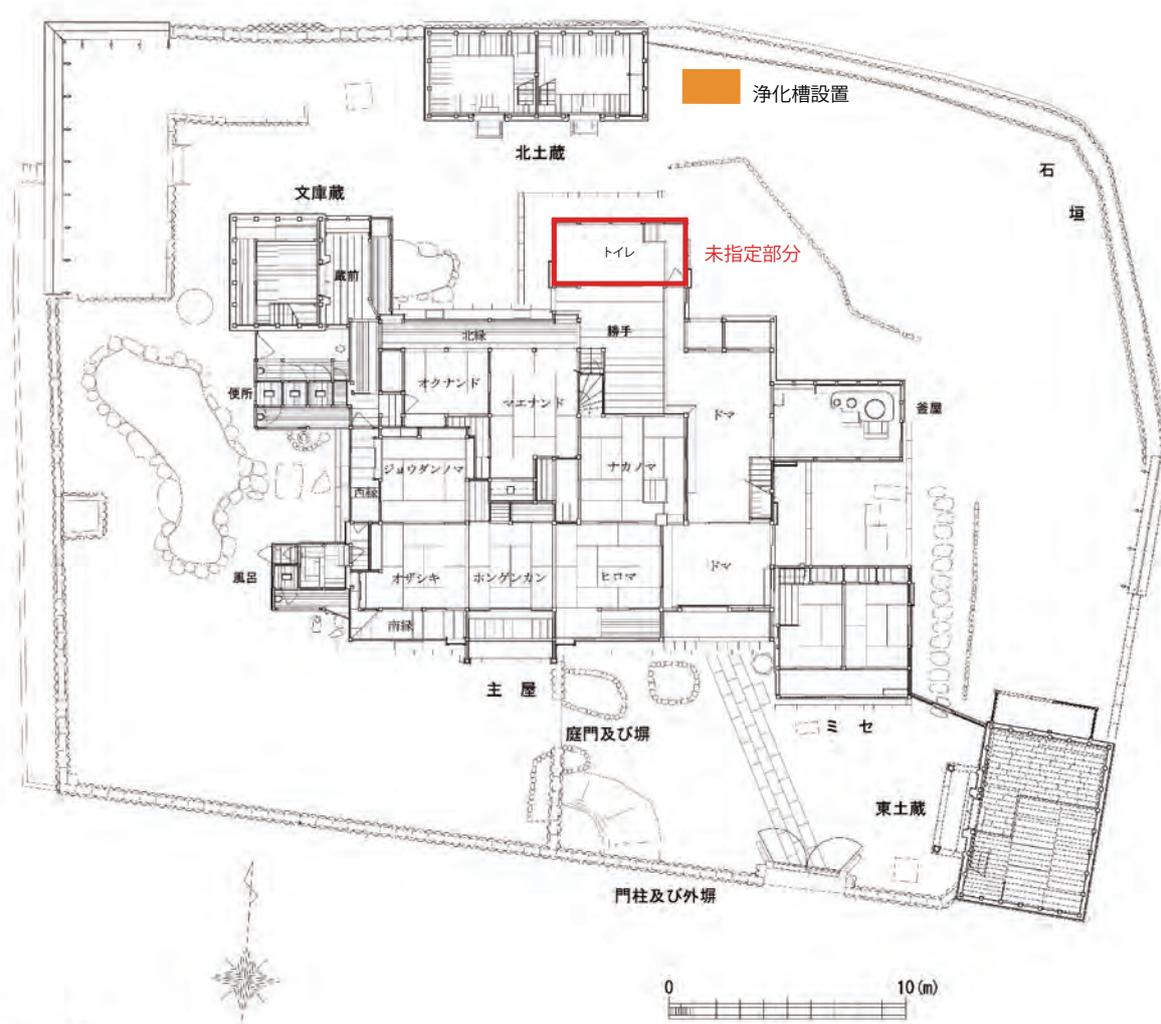
(図 20 便益施設計画図)

松城家住宅には公開活用のために使用できる既存のトイレがないため、未指定部分である台所部分に3台以上設置する。整備にあたって建設面積が狭小であり、通常の洋室トイレを2台と男子用小便器を1台設置するが、多目的トイレを設置することは困難であるため、洋室トイレの内1台を面積の広いトイレとする。従前の浄化槽は耐用年数が経過しており使用が不可能であるためトイレの整備とともに北土蔵東側に整備する。また、観光施設としての一般公開や会議等イベントでの利用を考慮し、wi-fi等のネットワーク設備の整備を検討する。

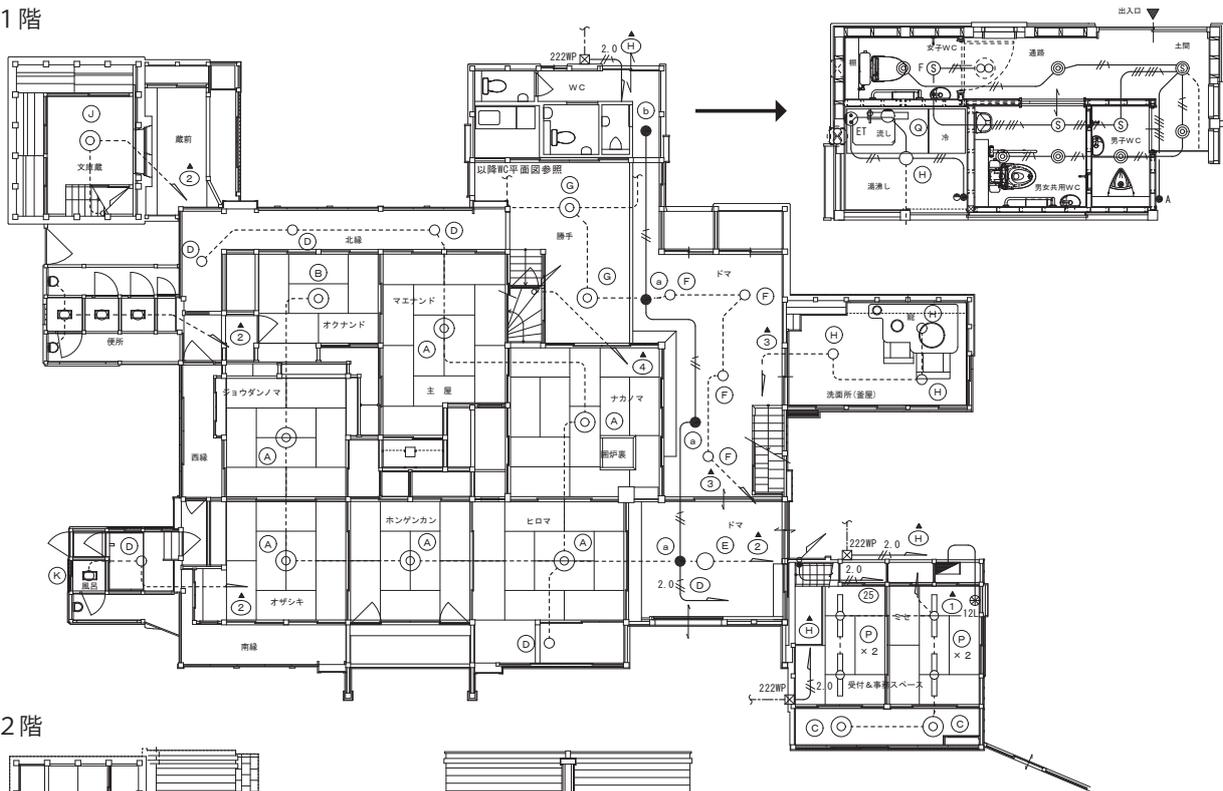
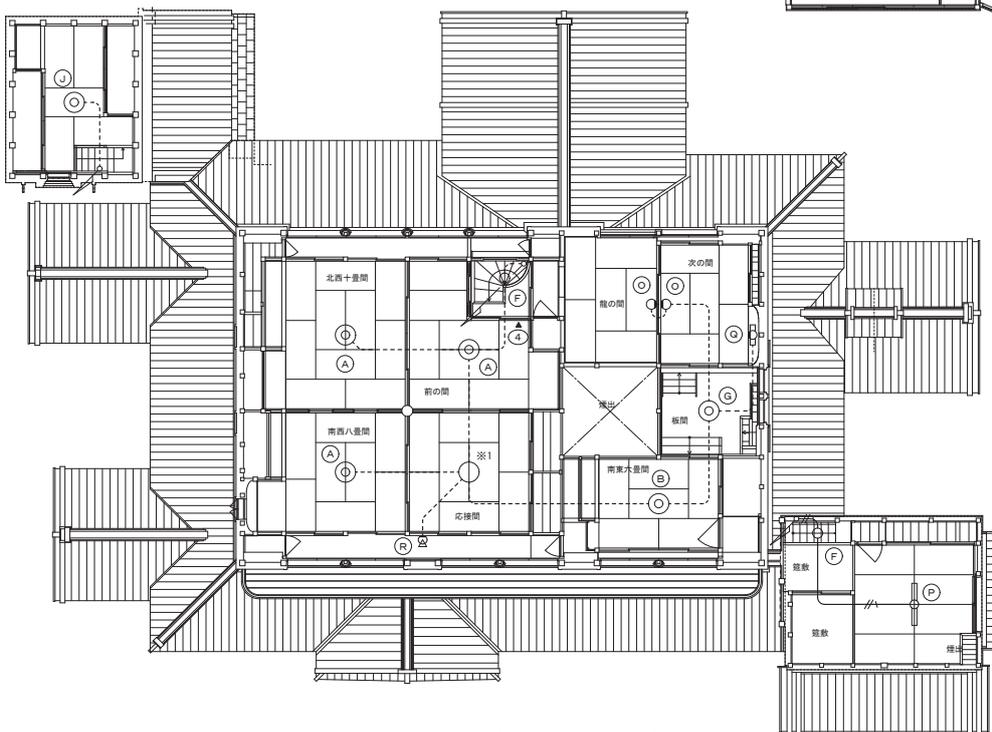
(図27 照明計画図)

松城家住宅は、修理工事着手前は各室に照明器具が設置されていた。今回の工事では明治期の一定の時期に復原されるので、本来であれば照明や電気器具は存在しない。しかし、観光施設として公開するため、自然光のみでは採光が不足し、足元が見えにくい等の危険が生じるため、図27に基づき照明器具を整備する。また、必要に応じて置き形の照明やスポット照明を設置し、見学上の安全確保と展示、見学場所の照明として利用する。

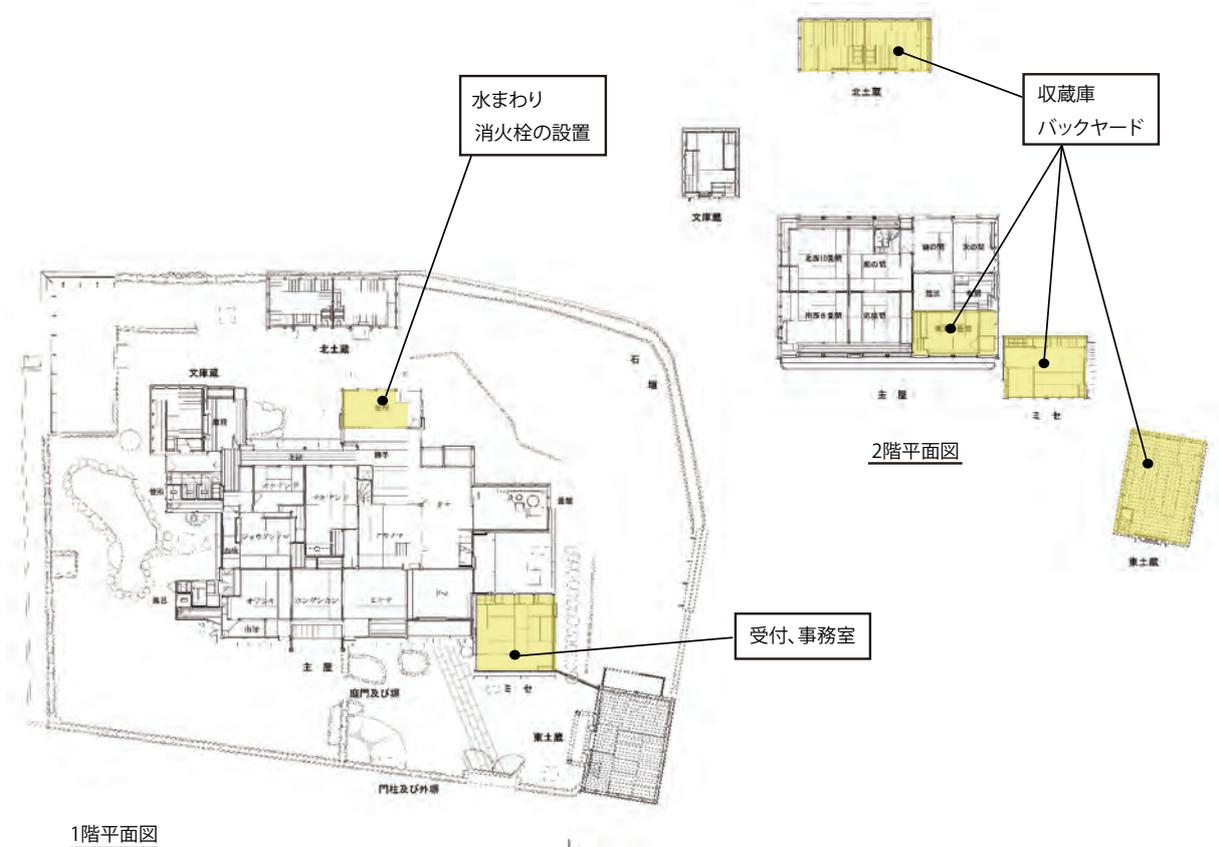
(図 28 保存管理計画図)

松城家住宅の施設全体の日常的な維持管理、消防・警備設備の管理、公開その他活用に関する管理業務を一元的に行う拠点施設を整備する。松城家住宅表門正面に位置するミセ一階を受付、事務スペースとし、二階を非公開のバックヤードとしてそれぞれ活用する。台所部分は復旧し、トイレやキッチン等を備え、一般公開時のトイレ、イベント時のキッチンとして活用する。また、復原部分へ配置が困難な消火栓を設置する。建物の最終施錠戸もこの部屋の戸に設定し、セキュリティーや施錠のし易さを確保する。照明の一元管理設備など、設備的コントロール盤等はこの部屋とミセに設置する計画である。松城家に残された貴重な資料や収蔵品は、主屋や土蔵一階に展示する。東土蔵、北土蔵の二階は非公開の、収蔵庫とし修理工事の古材や資料等を収蔵する。家具、事務機器等の配備については、管理運営を踏まえ、詳細を検討し必要に応じて設置することとする。
