重要文化財

松城家住宅保存活用計画

令和3年1月

静岡県沼津市教育委員会

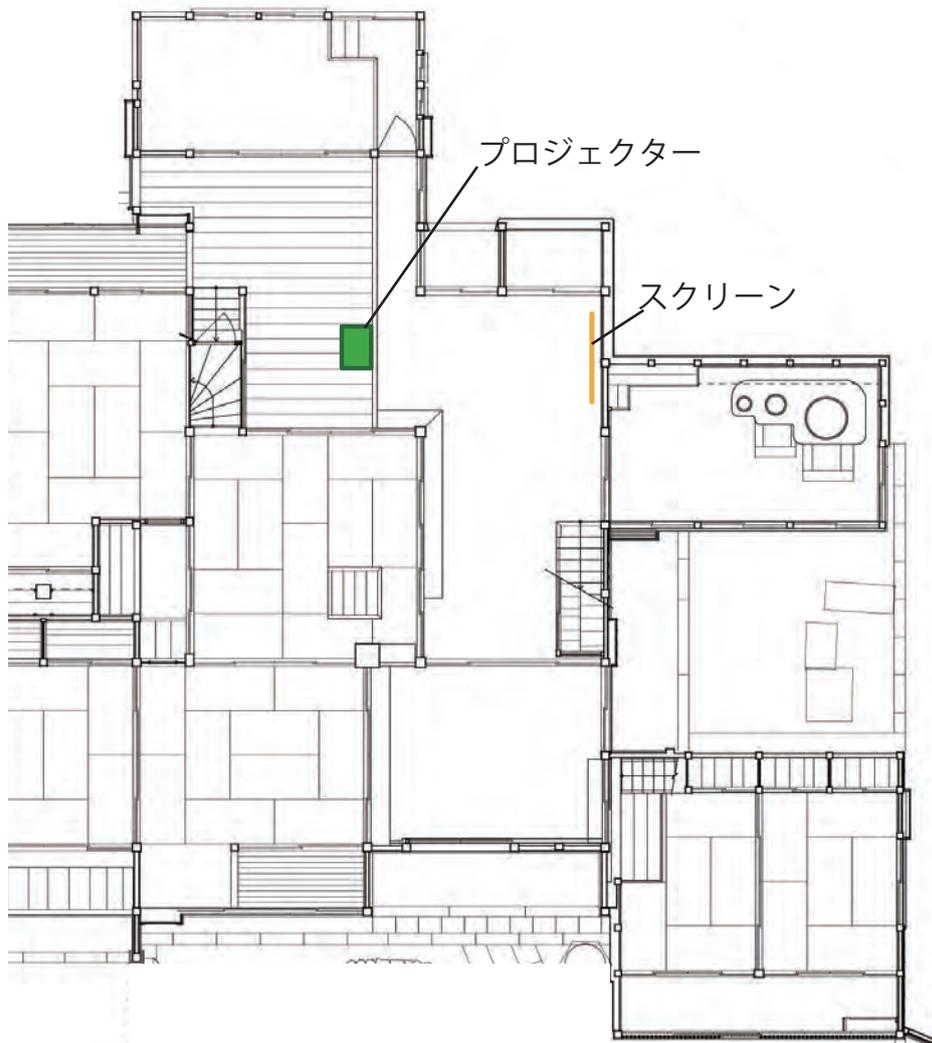
(図 29 ガイドンス設備計画図)

修理後の施設公開に伴い、利用者の動線に沿った適切な解説とスムーズな誘導ができるよう、体系的な情報提供を行うガイドンス施設を整備する。ここでは、利用者が松城家住宅に興味を持ち、文化財としての価値を正しく理解できるよう、松城家住宅の価値や歴史等を伝える映像、修復工事過程の展示、資料の配布等により松城家全体に関する情報提供を行う。また、ガイドンス設備はより多くの方が利用できるよう、バリアフリー計画動線上に配置する。東土蔵・北土蔵の一階には展示ケース等を配置する。また、パネル展示では解体工事中の写真等をガイドンスゾーン以外の部屋にも設置し、松城家住宅の建築的価値を解説する。

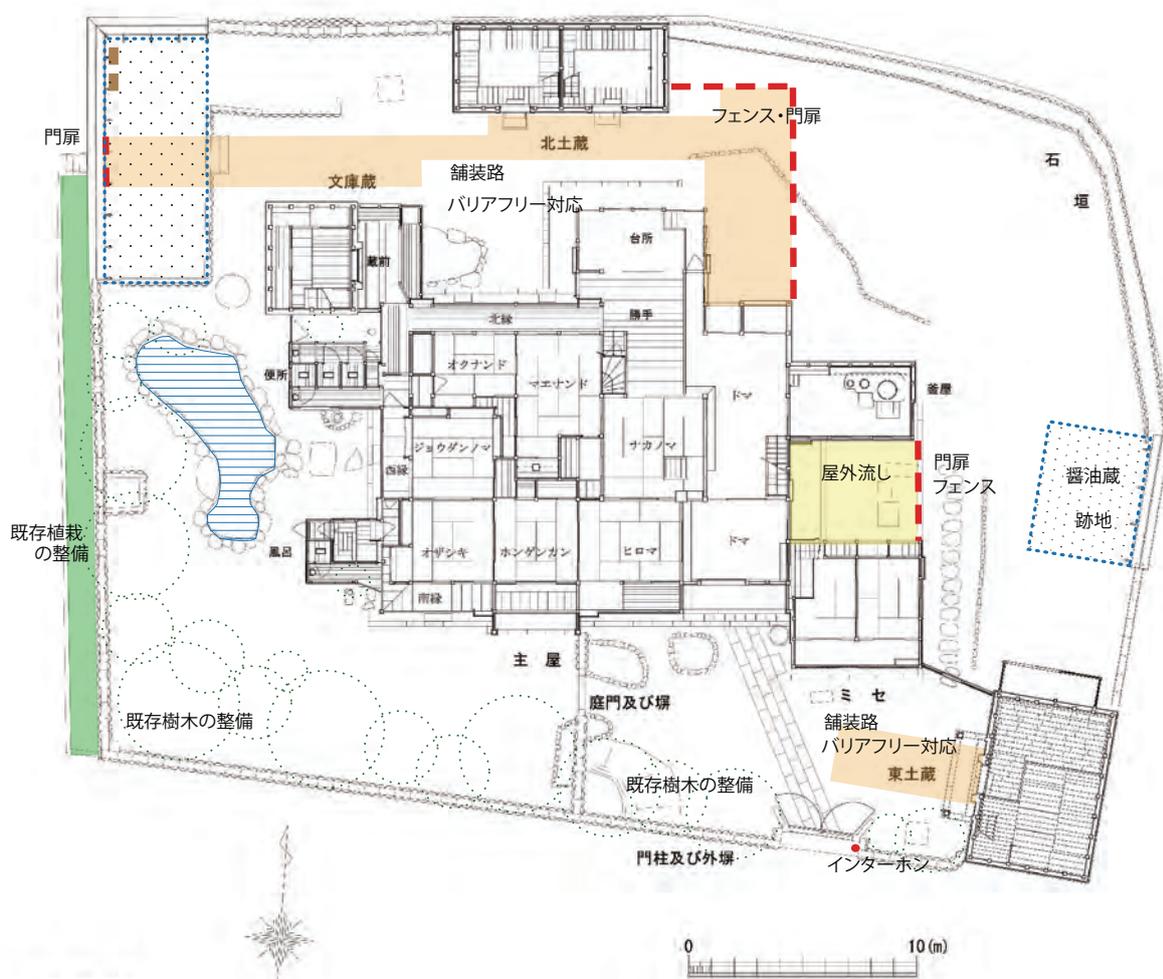
(図 30 外構整備計画案)

松城家住宅において重要文化財の構成要素となっているのは建造物のみで、敷地の庭部分は該当しない。しかし、建造物と庭は一体のものであり、かつて庭には多数の樹木が植えられ、池も配置されていることから、松城家住宅の往時を偲ぶ要素として樹木の管理と庭の整備をする。湧水や雨水処理の課題を解決するための整備に際しては、防火施設や配管等の埋設物を考慮した外構整備計画を策定する。また、保存修理工事により釜屋が復原整備され、実際に使用することのできる竈の整備を行うことから、井戸が残り従前より水回りとして使用されていた釜屋南面に竈活用のために屋外流しの整備を行う。

中長期計画として、醤油蔵の移築復原や西土蔵の復元を検討する。外構計画については、以下のとおりとするが、詳細は令和2年度の実施設計で定める。
