第6章 整備基本計画

6-1 全体計画と整備の方向性

第6-1図 保存活用計画による興国寺城跡区域区分図

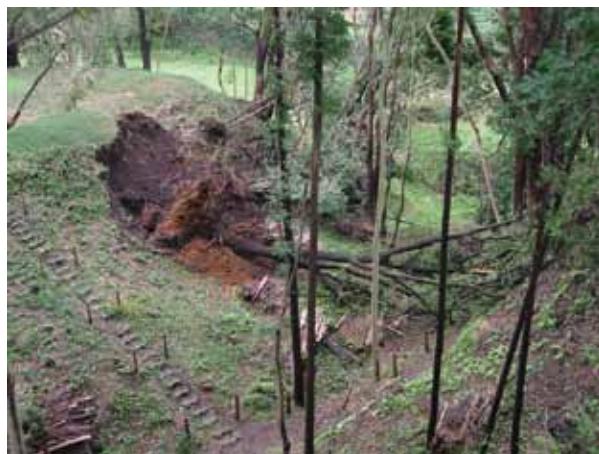
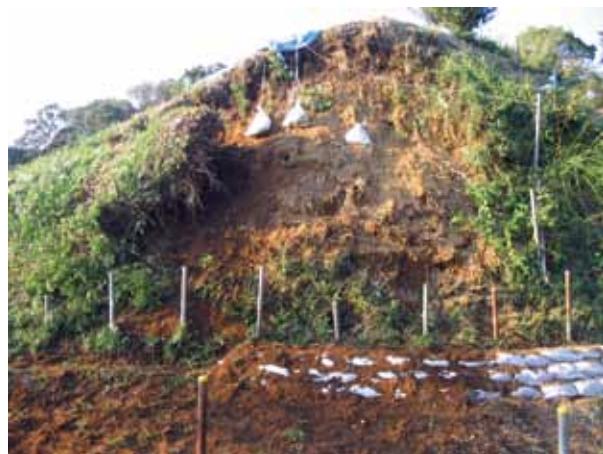
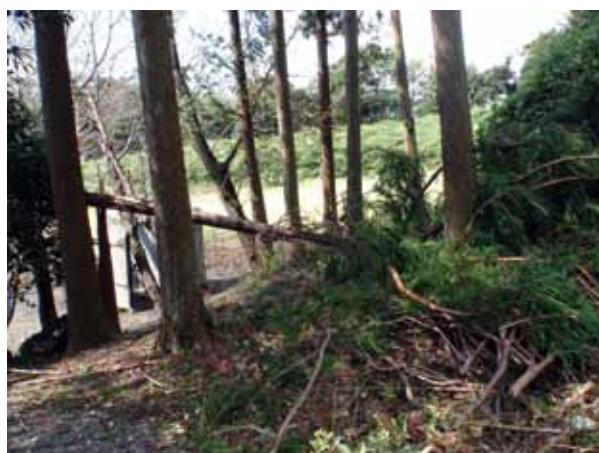
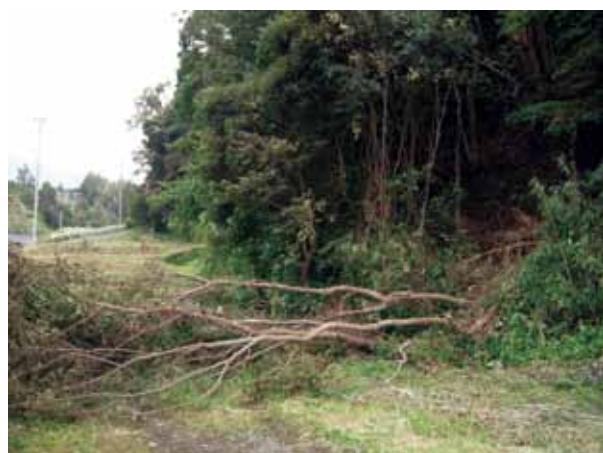
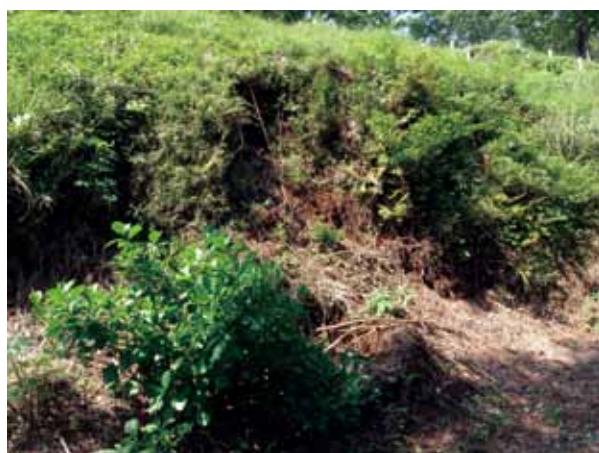
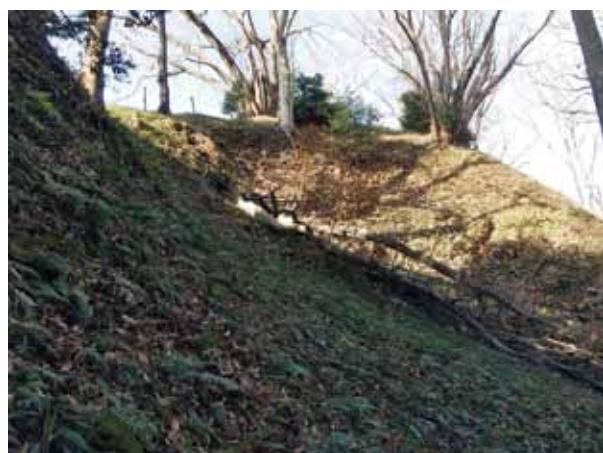
近年発生したき損箇所の様子

A 平成 16 年 10 月 大空堀北側土壠崩落

B 平成 21 年 10 月 本丸土壠東側崩落

C 平成 23 年 9 月 本丸内神社西側倒木

D 平成 24 年 5 月 本丸土壠西側倒木

E 平成 24 年 5 月 本丸土壠北側崩落

F 令和 3 年 1 月 伝天守台倒木

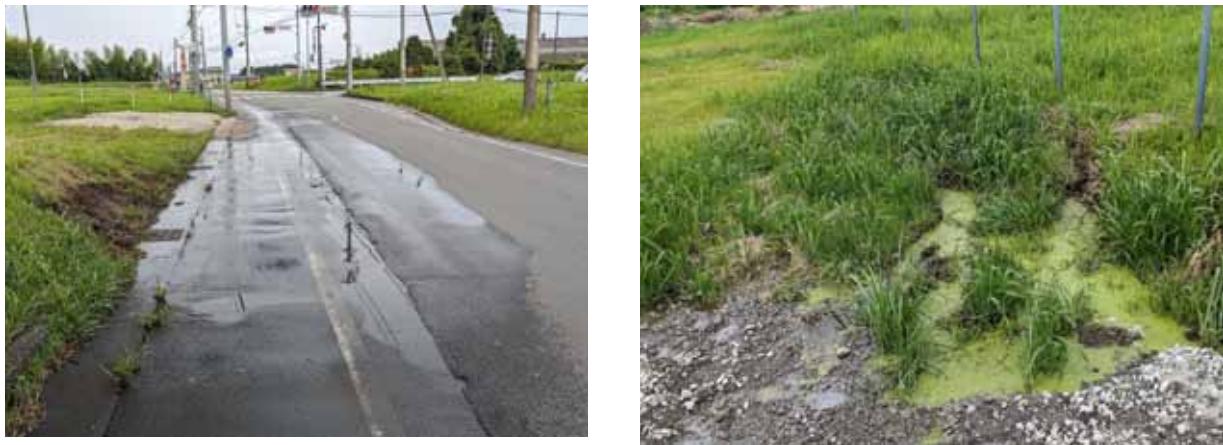
西外堀・南外堀において恒常に冠水する地点

水が染み出し、道路へと流れ出ている状況が見られる。そのため、地下排水管の設置や排水溝の具体的な位置の調査を進め、必要に応じて県道側溝等との接続を行う。

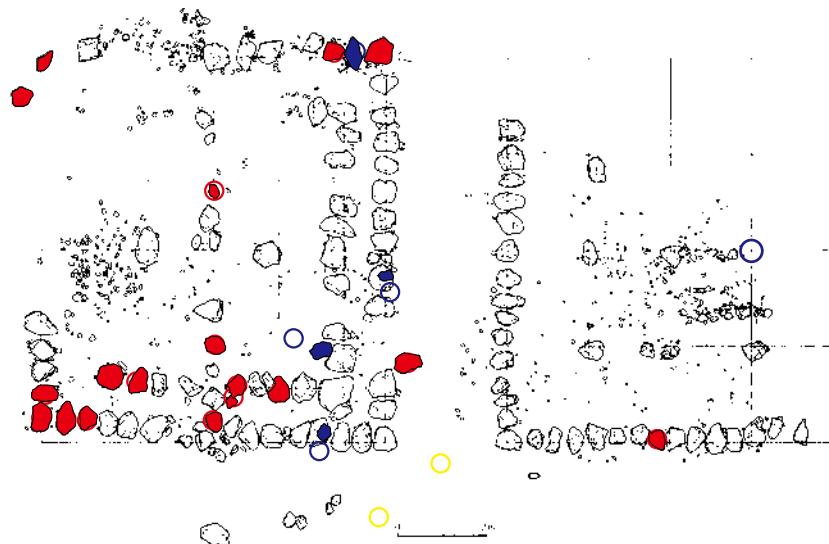
第6-8図 伝天守台礎石の移動状況（上：令和2年度、下：昭和49年度）

1979年の発掘調査時と比べて礎石の抜き取りや移動が確認される。このため、保存と復元の方針として1979年の伝天守台調査段階で検出した状態を基準とし、失われているもしくは移動している礎石について保存、修復の措置を行う。

○ 無くなっている ○ 移動している ○ 不明

まず現在露出している礎石については、盛土による保護措置を講ずる。礎石が移動してしまっている主な要因のひとつは、1979年の調査において埋め戻された土が締っておらず、安定性にかけているこ

とが挙げられる。このため、礎石保存の具体的な措置として、表層を発掘調査と同様の手法で除去した上で、移動してしまっている礎石については元位置に復し、さらに安定性を高めるために新たに改良土等を用いて伝天守台の地盤の改良を行う。これにより礎石の移動防止と保護を図る。

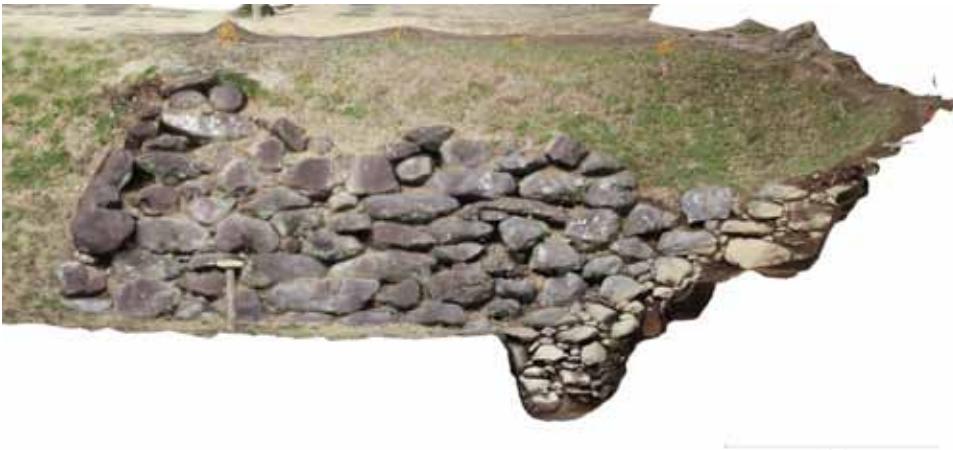
第6-10図 伝天守台石垣カルテ (作成: 令和5年)

項目	内容					
作成年度	2024年2月21日					
石垣番号	管理番号					
上部構造物	現在	●・有()				
	過去	無・有()				
築造時期	北条早雲の本拠地とされるが不明。天文18年(1549)今川義元が興國寺築城のため善得寺を移転させた古文書が最も古い。慶長12年(1607)3月に廃城となる。					
修復履歴	不明					
絵図・古文書						
既往の発掘調査・研究	昭和57年11月6日～12月27日 沼津市文化財報告書第32集 興國寺跡伝天守台跡・伝東船着場跡発掘調査報告書(1984年3月)					
延長	天端	1020cm				
	裾部	767cm				
高さ	左端部	451cm				
	右端部	382cm				
築石部	立面形状	勾配	右: 64° 度 左: 61° 度			
		反り	右: 有・無 左: 有・無			
		平面形状	輪取り(文字)シノギ・その他()			
		石材加工	野面・荒割り・ハツリ・ノミ加工			
		石積み	野面積・乱積み・布積み・谷積み・巻石(笑い積み)			
		石材形状・規格性	野面・割石・切石(90cm×51cm)			
		石質	花崗岩・堆積岩・安山岩その他()			
		刻印の状況	有・無			
		矢穴の状況	有・無(cm)			
		植生状況				
変形の観測	築石部	緩み: 有・無				
		割れ: 有・無				
		表面劣化: 有・無				
		抜け落ち: 有・無				
		孕み出し: 有・無				
		孕み・抜け落ち: 有・無				
		前倒れ: 有・無				
		崩れ: 有・無				
		樹木: 有・無				
		天端の沈下: 有・無				
所見		前面土砂の堆積: 有・無				
		立地地盤の異常: 有・無				
		その他				
見取り図・写真:		観察事項:				
		危険度: ④・B・C・D				
所見						
<ul style="list-style-type: none"> 西側隅で築石が一部突き出ており地震等の自然災害で崩壊の危険性がある。 石垣の積み方の特徴として、横長の石材を用いている点が初期の野面積としての特徴を残していると考えられる。 石垣の間詰石の抜けた部分から築石の控を計測すると1m以上の控長が確認され、間詰石も円礫でしっかりと詰められており、築石も面に対して斜めに角度を付けて据えられ、しかも面を意識して積んでいることから、天正期以降の積みの特徴を示している石垣と考えられる。 据えられた石垣の角度も61°～64°の幅で角度が付けられている。 石垣自体は安定しているといえるが、長年の経過で間詰石が抜けているところが見られるため、将来的には間詰補修が必要と思われる。

石垣カルテに基づき、「崩落の危険性がある」と判断された石のみ解体・積み直しとし、その他の石は現状保存を第一とするが、全体的に安定性に欠けると判断された場合は、面的な積みなおしも検討する。また表面だけでなく、構造全体（積石、裏込、盛土）として安定した状態に復すとともに、全体的に不足している間詰石を追加する。

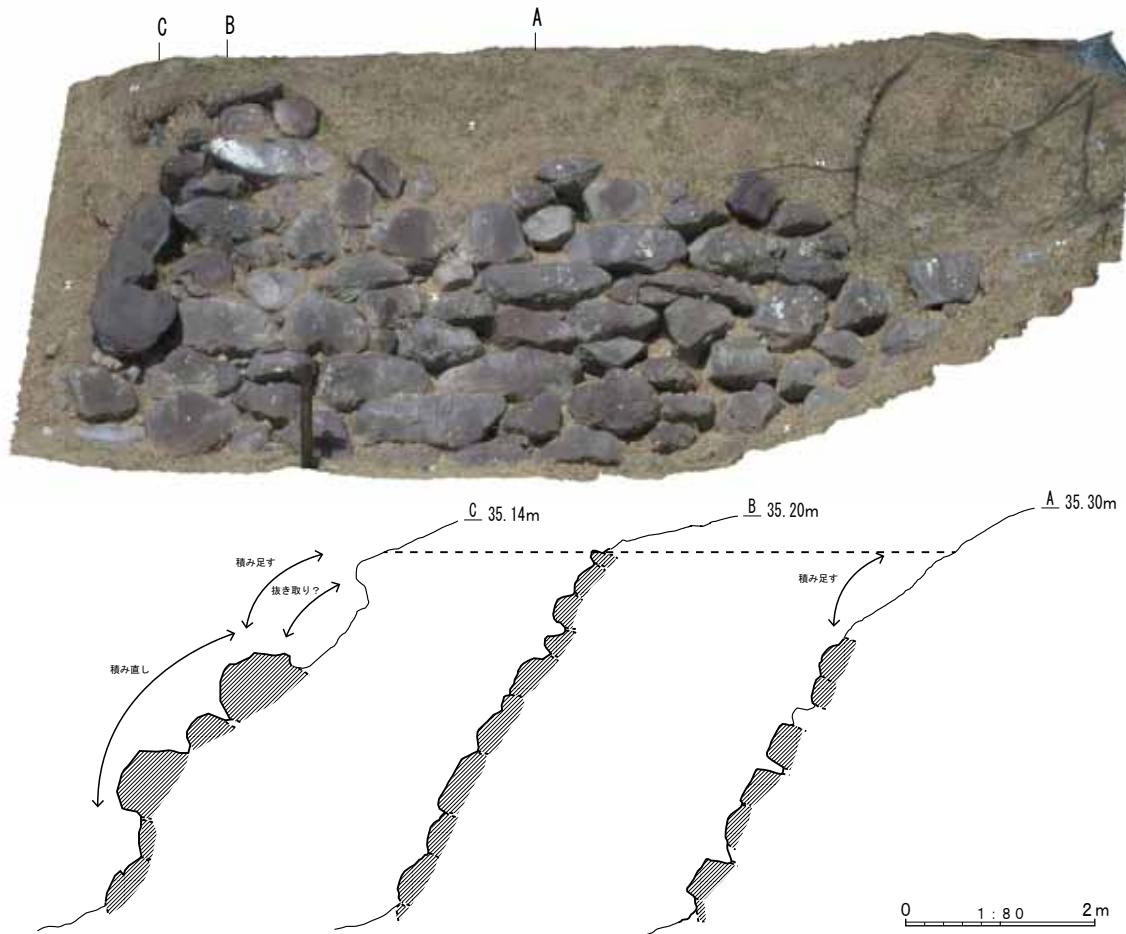
第6-11図 伝天守台石垣東部現況図

東 部：石垣の大部分が残存しているが、間詰石は流失している区域。

東部の西端部分では石の抜き取りが見受けられ、安定性に問題がある箇所がある。

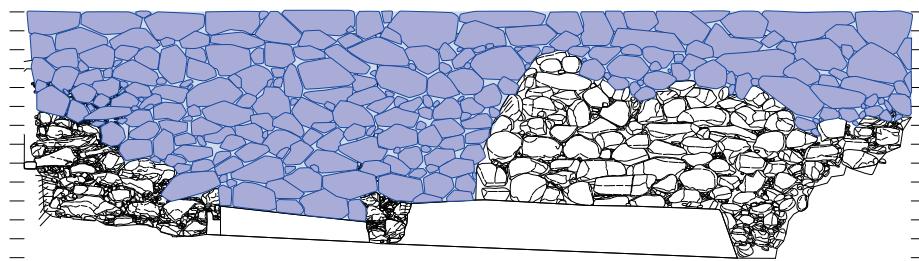
第6-15図 各案における復元範囲

色付き範囲内で石垣を復元し、面で安定させる

案1の復元範囲

案2の復元範囲

案3の復元範囲

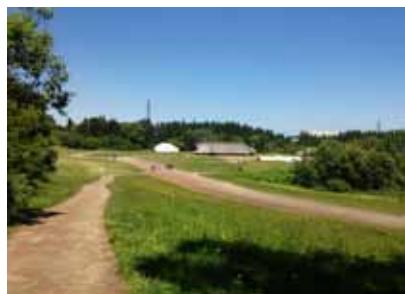
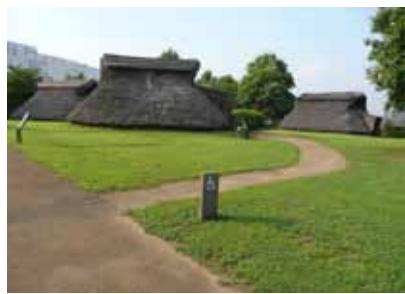
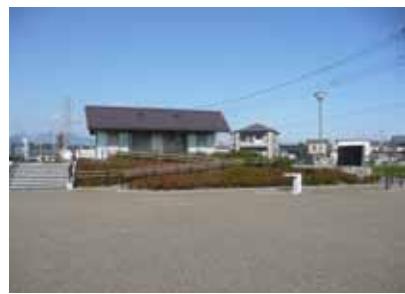
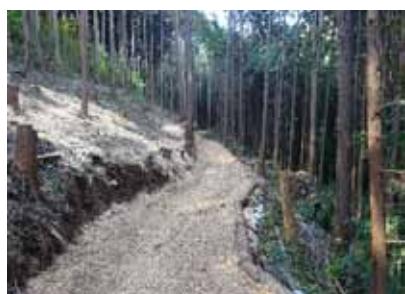
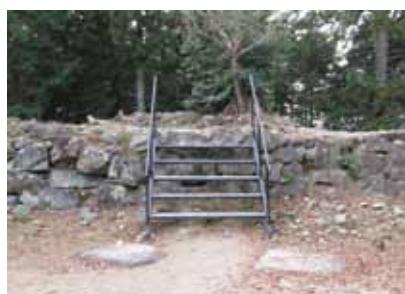
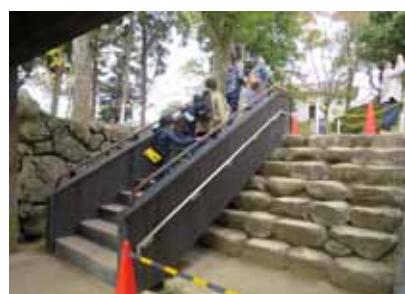
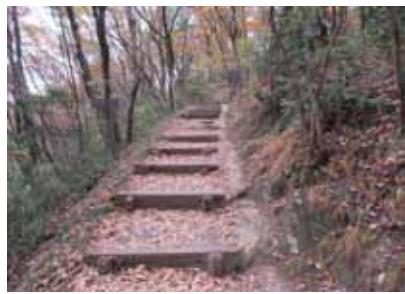
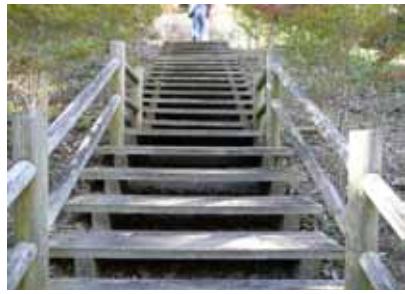
第6-18図 園路舗装例

特別史跡三内丸山遺跡 土系舗装
青森県青森市

史跡大塚歳勝土遺跡 視覚障害者及び
車イス利用者に配慮した園路
神奈川県横浜市

史跡日高遺跡 樹脂系砂利舗装
群馬県高崎市

史跡小倉城跡 ウッドチップ舗装
埼玉県ときがわ町

特別史跡安土城 遺構保護のための鉄
製階段 滋賀県近江八幡市

国宝姫路城 遺構保護のための
設置階段 兵庫県姫路市

史跡金山城跡 天然木階段
群馬県太田市

龍角寺古墳群 天然木階段
千葉県栄町
園路設置事例

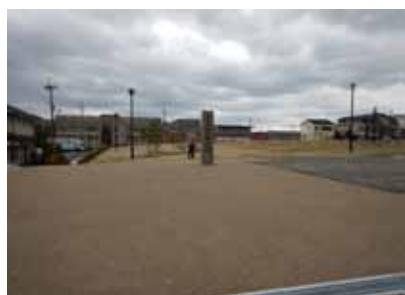
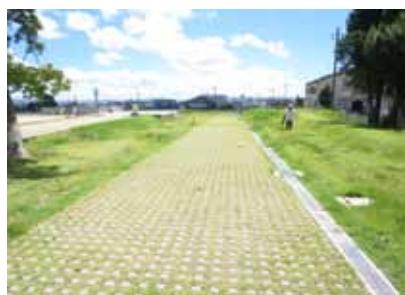
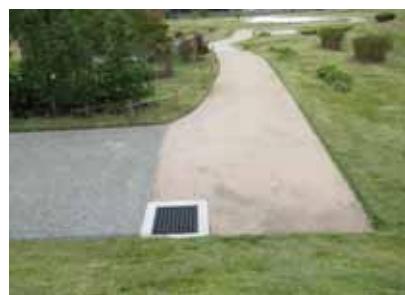
管理車両用通路事例

特別史跡百済寺跡 コンクリート舗装
及び表面土色薄層舗装ウッドチップ
大阪府枚方市

特別史跡百済寺跡 緑化ブロック舗装
大阪府枚方市

史跡大友氏館跡 洗い出しポーラスコ
ンクリート舗装と土系舗装
大分県大分市
