## 熊本地震 現地レポート

熊本地震静岡県現地支援本部派遣員（第 7 陣）

2 場 所：熊本県上益城郡嘉島町

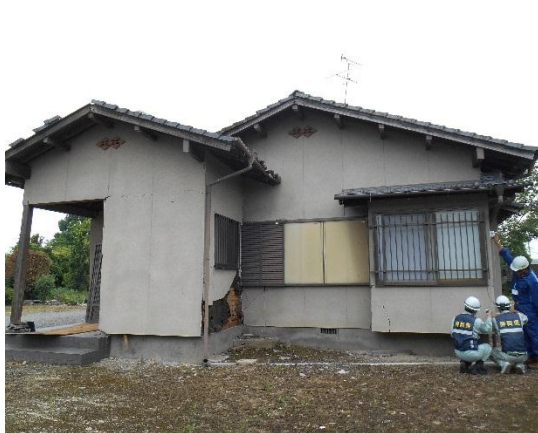
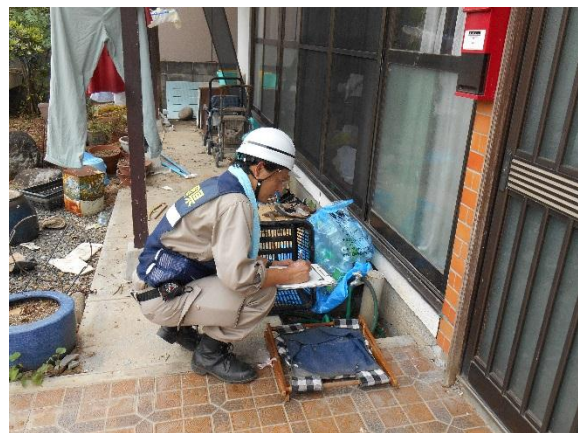
二次調査を行った家屋のうち、概ね3分の1の家屋において、損壊程度のランクが上がることとなった。被災された住民や町役場職員の話しでは、前震による家屋の損壊程度より、本震による家屋の損壊程度の方が著しいとのことであった。

本震直後もマグニチュード5クラスの地震が継続的に起こったため、家屋の損壊に拍車をかけたのではないかとされている。

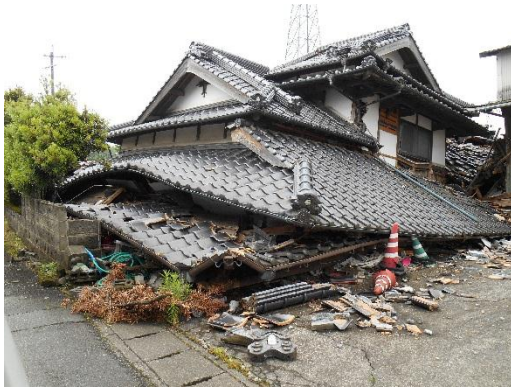
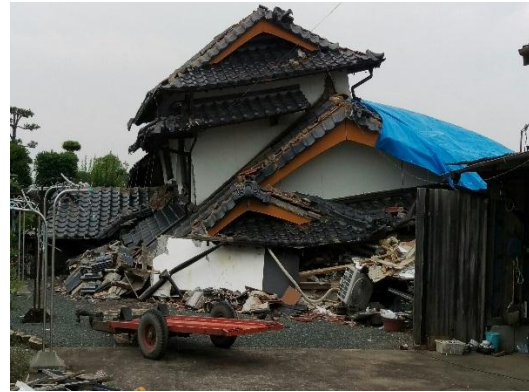
九州地方は、大雨や台風等の風水害が多い地域であり、多くの家屋が、屋根瓦（棟瓦）に重量を持たせ上から押さえるような屋根構造としている。また、湿気対策のため、通気性の良い漆喰などの壁材を使用している。これらの地震の揺れに弱い家屋構造が、家屋の損壊を助長した要因になったのではないかと感じた。

さらに、この辺りは、湧水が所々に見られる地下水位の高い地域でもあり、液状化による家屋の損壊を誘発した要因ではないかとも感じた。

全壊した家屋の多くは、築 60 年ほど経過し、基礎が束石のものや、耐震補強が未実施のものが目立った。また、新築の家屋は、液状化や地盤沈下等により、家屋全体が傾いたものが目立った。
