## 盛土行為についての違反事実を公表します

本市は、「沼津市盛土等の規制に関する条例」に基づき、命令を受けた事業主が、期限までに命令に従わなかったため、**6件の違反事実**を公表します。

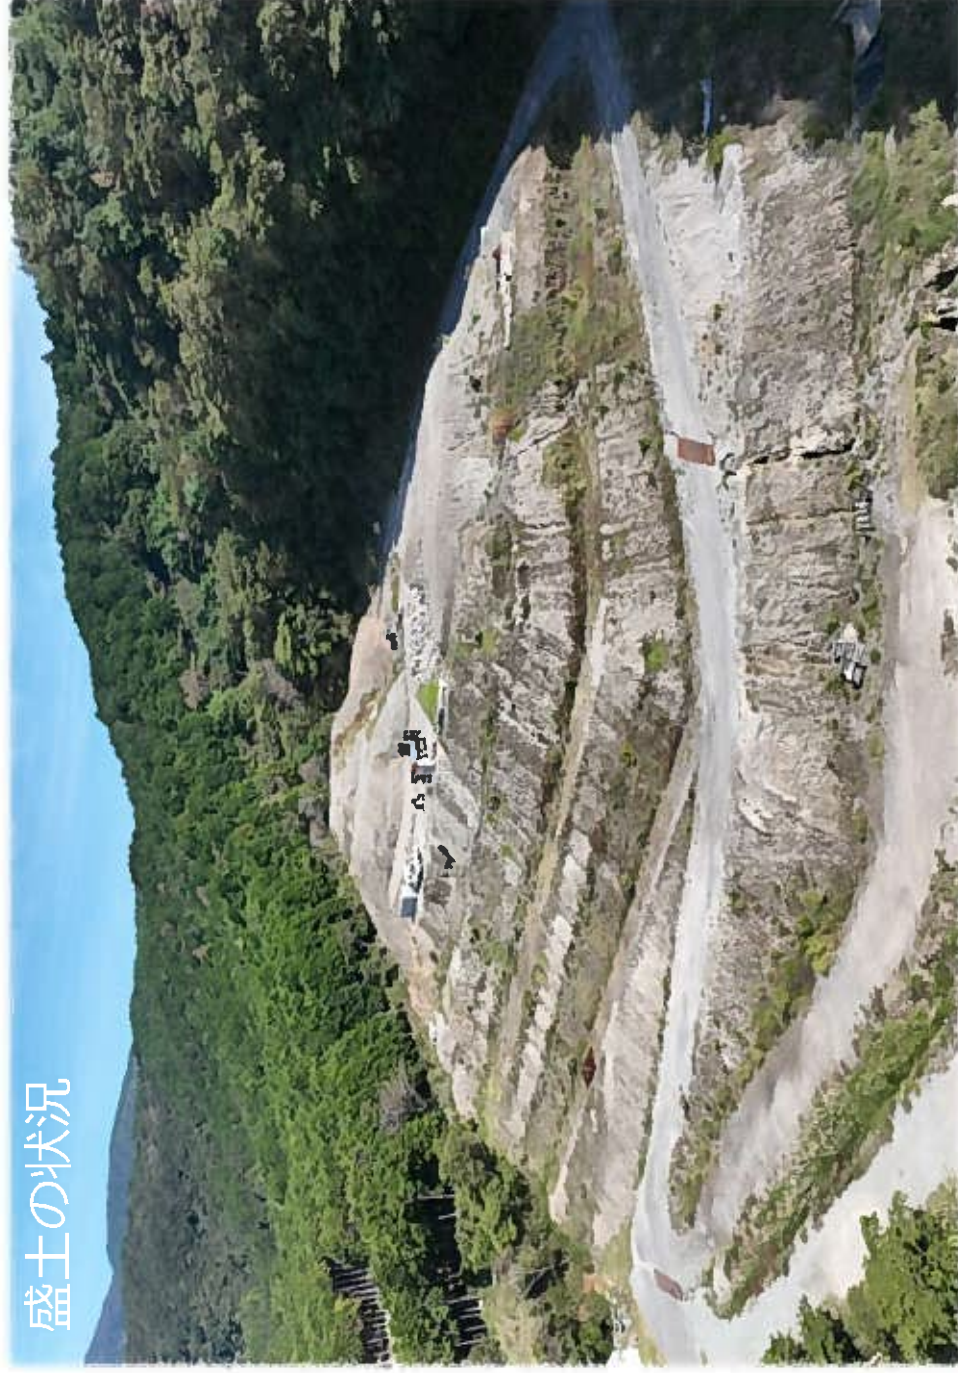
# 箇所①

■現地の状況 盛土は、許可申請以上の面積、高さで施工されています。

・技術基準では、1段5m以下で3段、最高 15mまでであるが、現地は、4段目の高さまで盛土されています。

盛土の状況

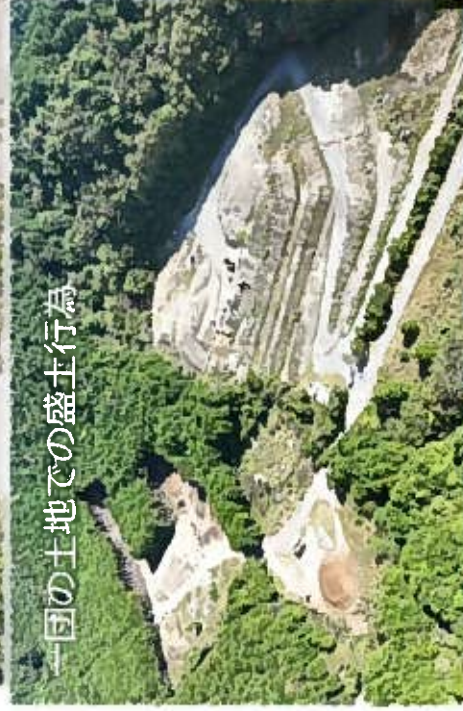
一団の土地での盛土行為

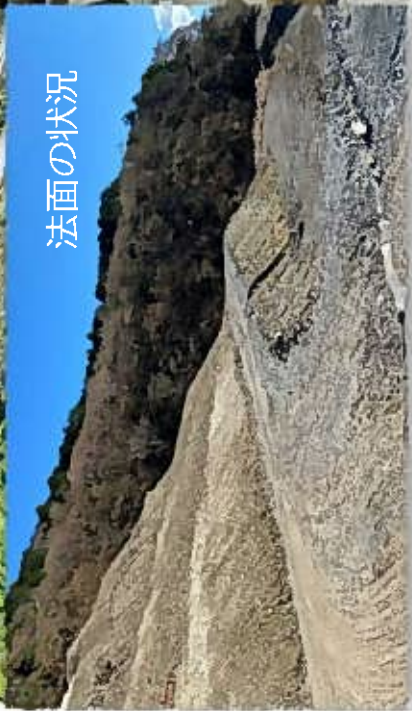
法面の状況

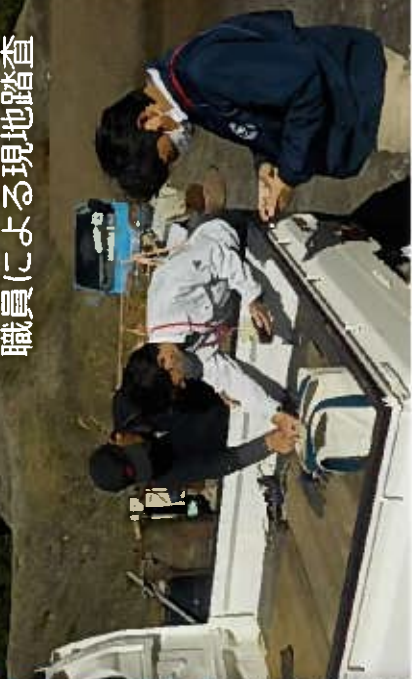
職員による現地踏査

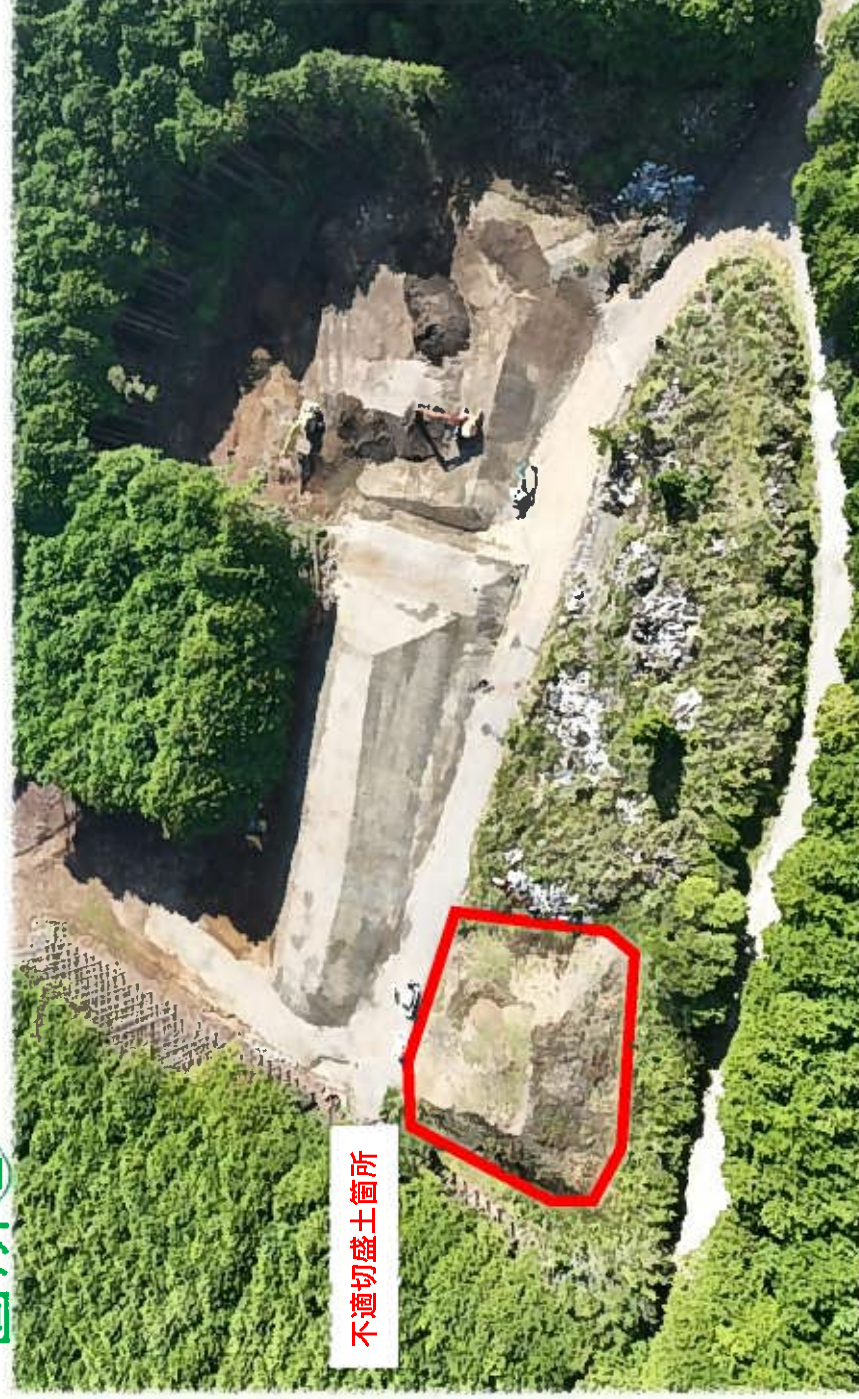
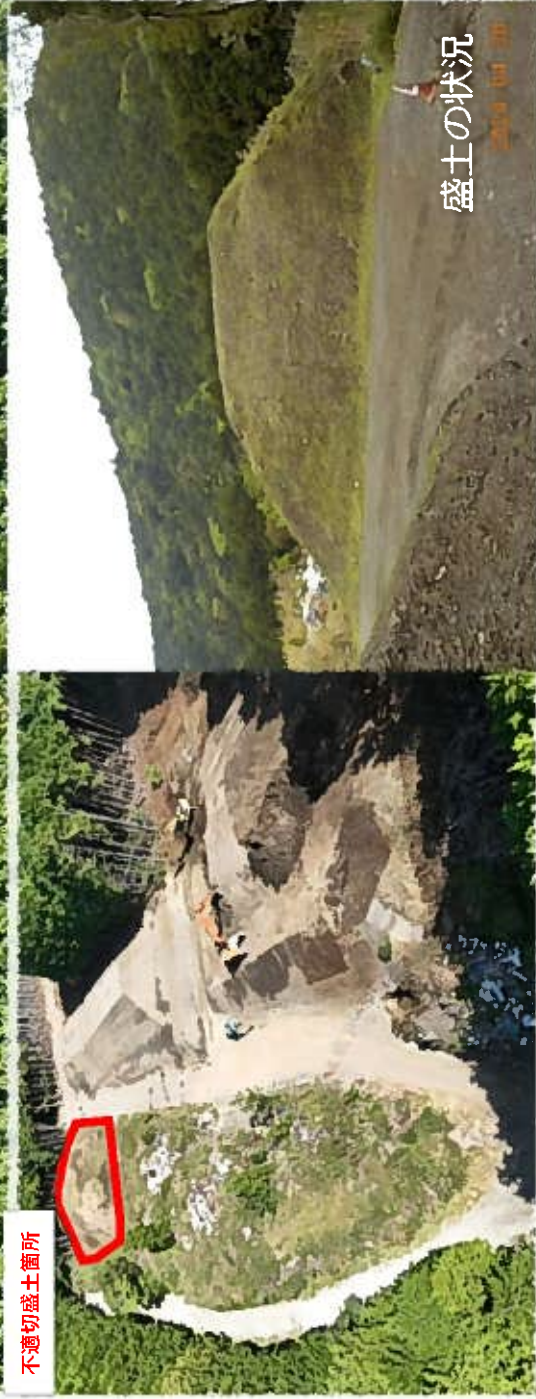
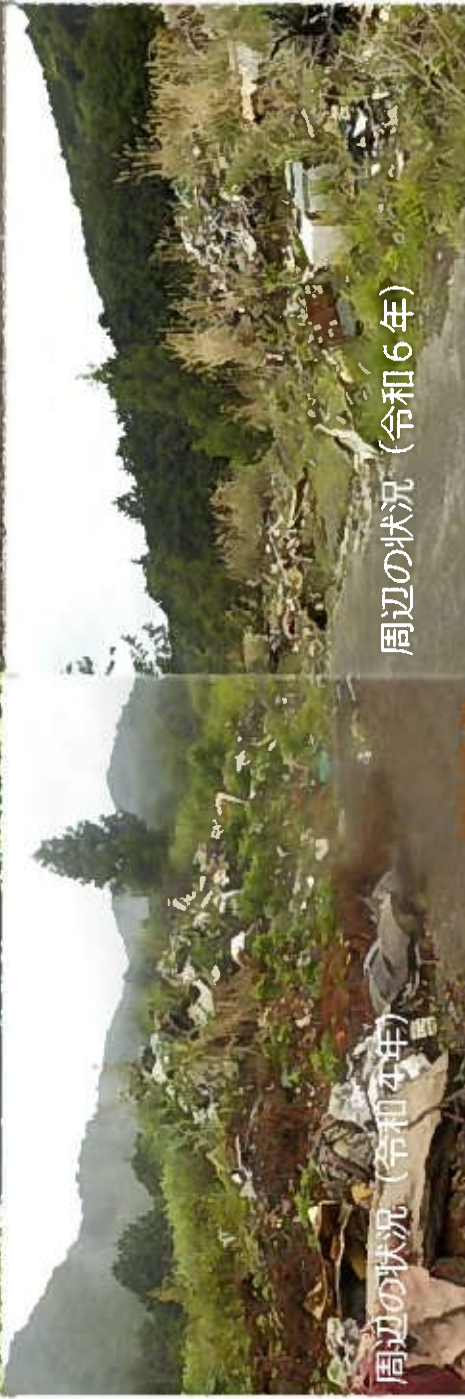
## 箇所②

- 事業主 土地の所有者であって自ら事業を行うもの  
・有限会社 山八 取締役 武田修(富士市原田 763 番地の2)
- 事実 事業主は、条例による許可を得ずに盛土を行いました。市は、事業主に原状回復を命じましたが、未だ改善していません。
- 盛土箇所 沼津市足高字尾上 441 番 733
- 現地の状況 盛土は、条例の技術基準に適合せず、また、道路や隣接地への土砂の流出が懸念されています。
- 経緯 市は、令和4年 8 月の盛土パトロール中に、許可の内容に適合しない盛土を発見しました。市は事業主に対して、原状回復を命じましたが、未だに是正していません。

盛土の状況

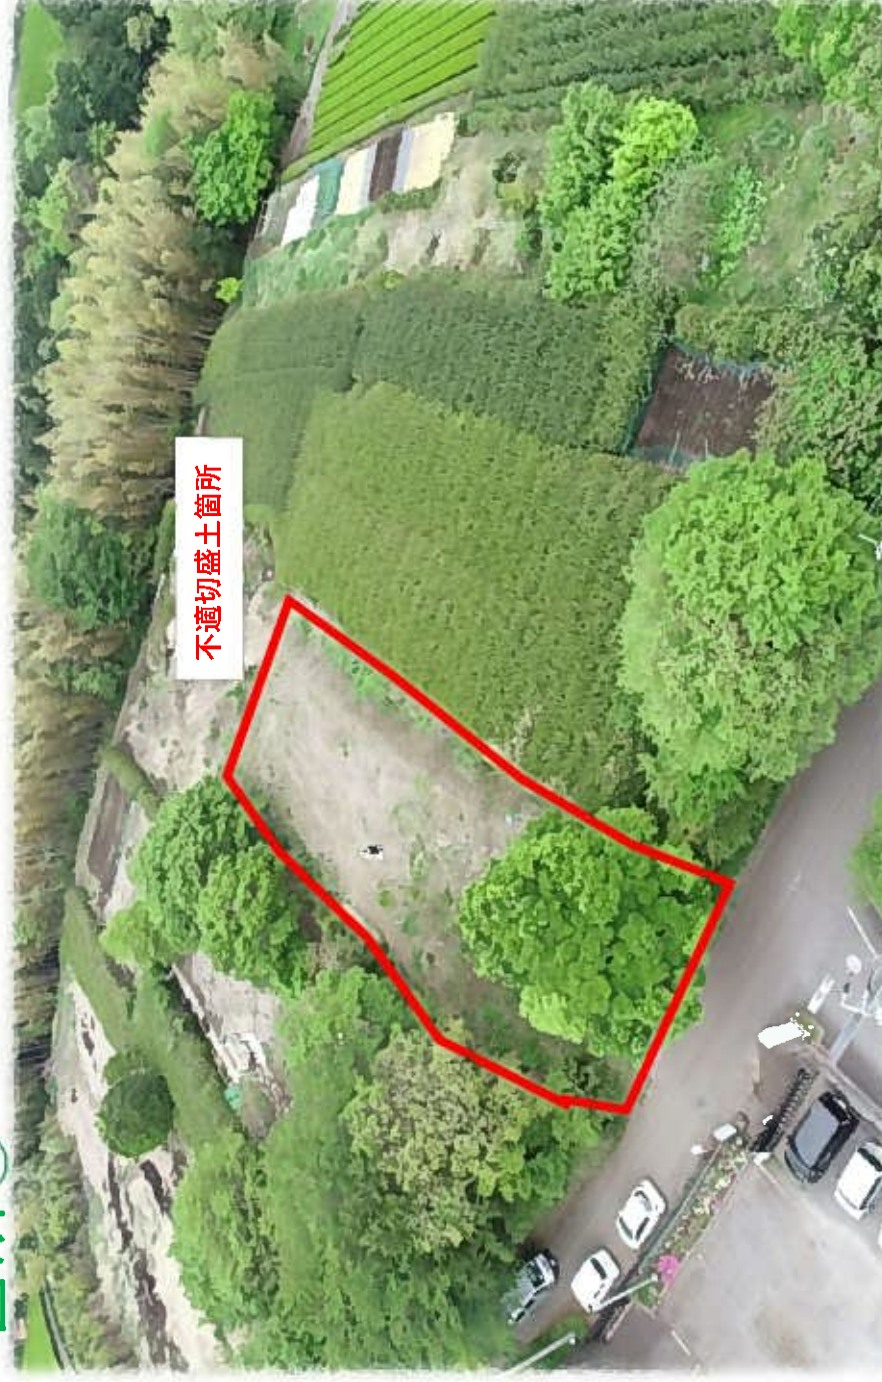
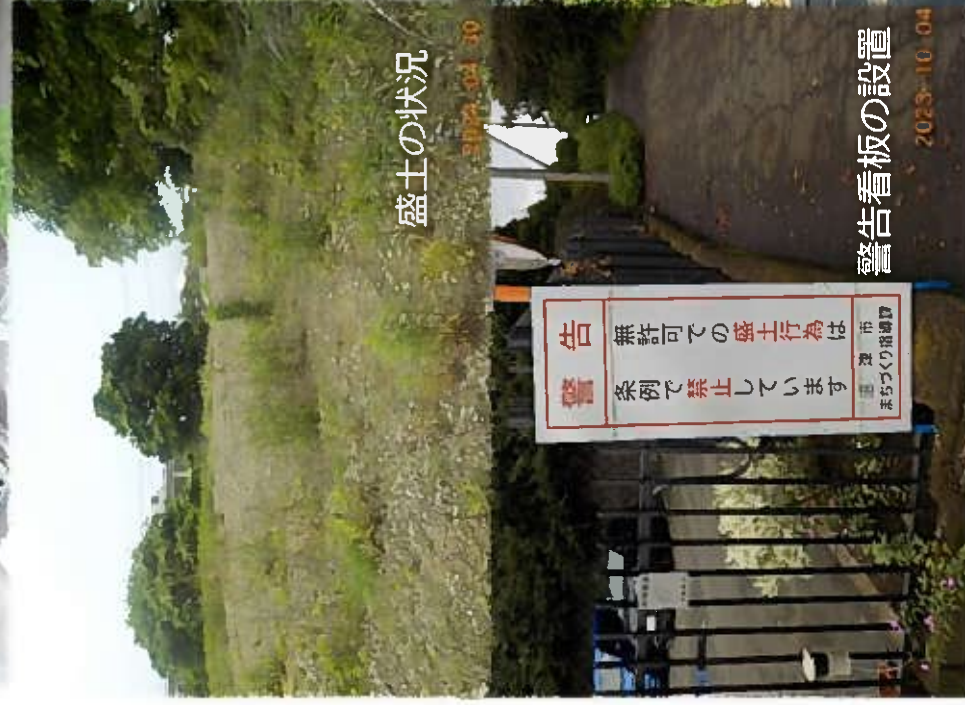
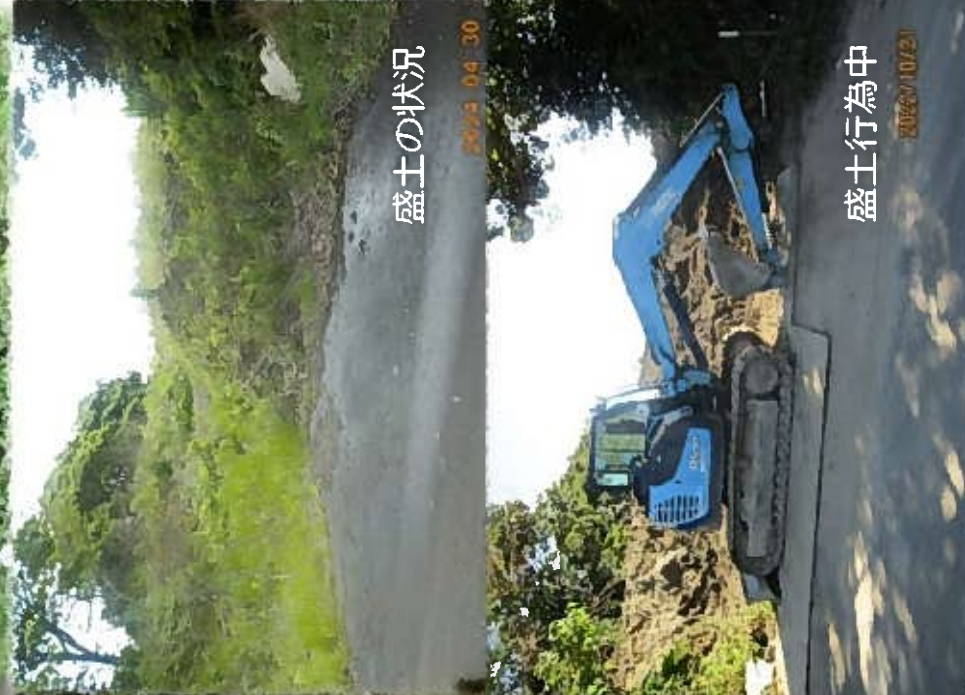
# 箇所③

- 事業主 事業を行う権限を有する者  
・有限会社 伊藤総業 取締役 伊藤勝則(三島市安久 657 番地の 10)
- 事実 事業主は、条例による許可を得ずに盛土を行いました。市は、事業主に原状回復を命じましたが、未だ改善していません。
- 盛土箇所 沼津市東椎路字中尾 1633 番 13 外
- 現地の状況 盛土は、条例の技術基準に適合せず、また、道路や隣接地への土砂の流出が懸念されています。
- 経緯 市は、令和4年 10 月中旬、市民からの通報により、許可の内容に適合しない盛土を発見しました。市は事業主に対して、原状回復を命じましたが、未だに是正していません。

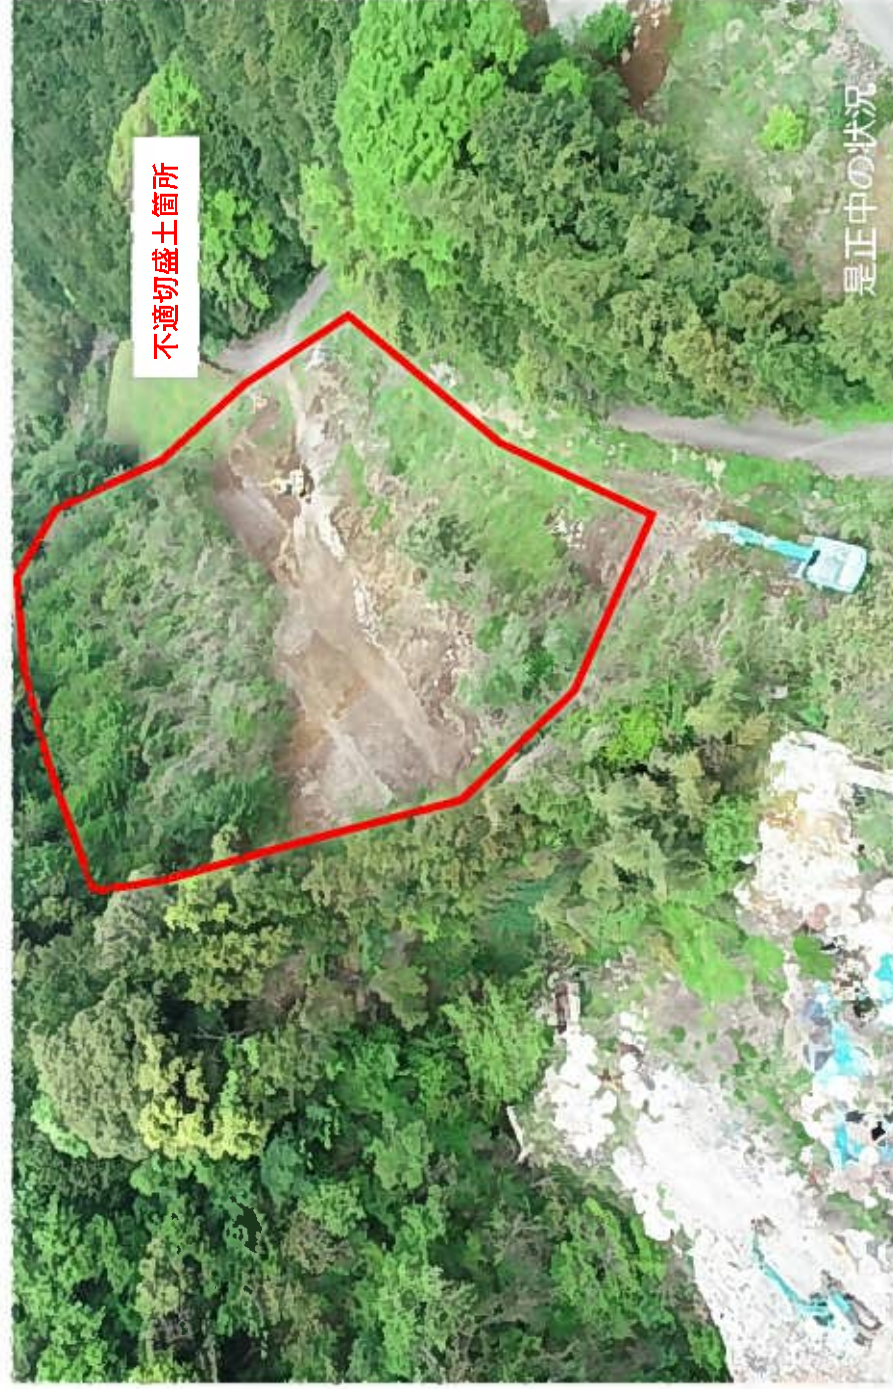
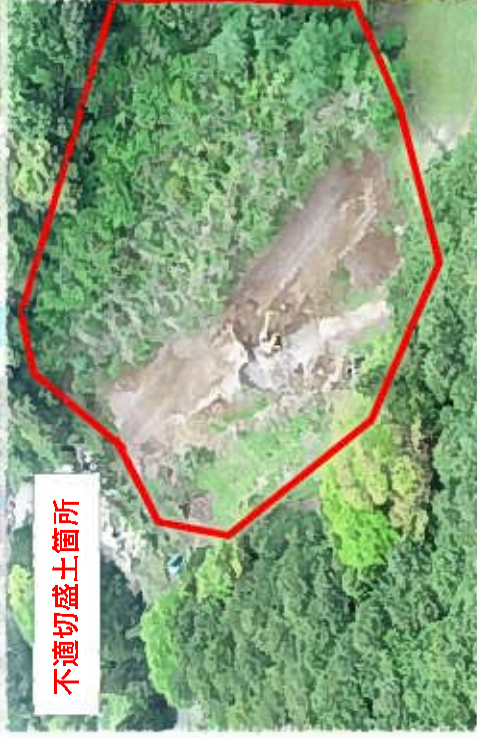
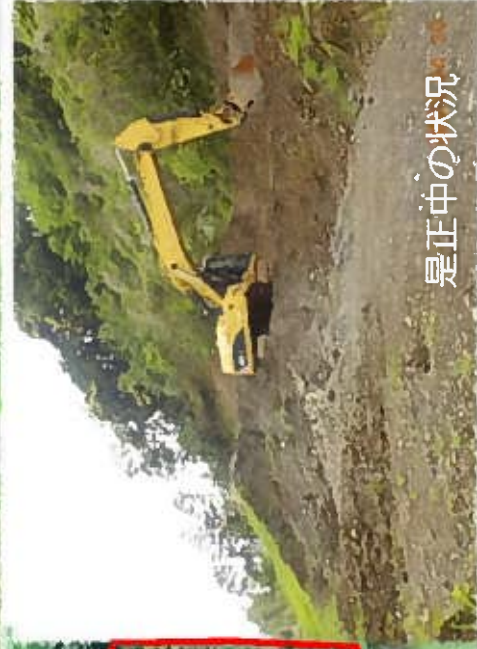
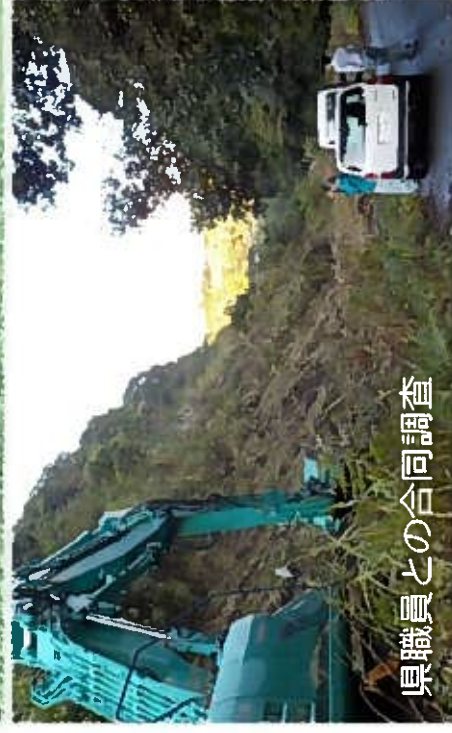
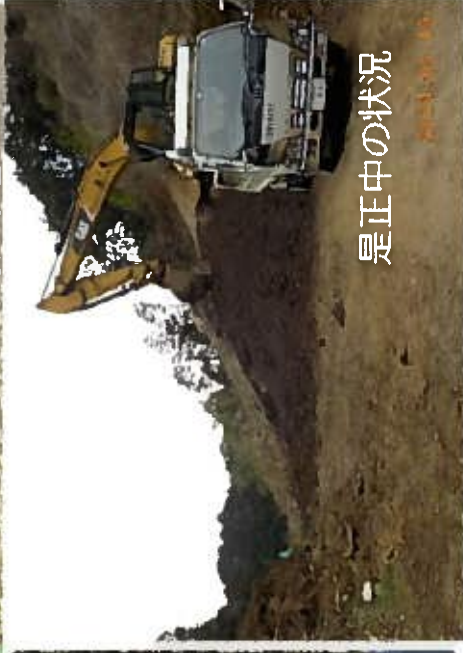
## 箇所④

- 事業主 土地の所有者であって自ら事業を行うもの  
・鈴木 洋智(沼津市青野 280 番地の2)  
事業を行う権限を有する者  
・日建建設株式会社 代表取締役 鈴木洋智(沼津市青野 35 番地の1)
- 事実 事業主は、条例による許可を得ずに盛土を行いました。市は、事業主に原状回復を命じましたが、未だ改善していません。
- 盛土箇所 沼津市根古屋字鎌ヶ沢 1011 番1外
- 現地の状況 盛土は、条例の技術基準に適合せず、また、道路や隣接地への土砂の流出が懸念されています。
- 経緯 事業主は、平成 29 年頃から、沼津市長の許可を得ずに盛土行為を始めました。市は事業主に対して、原状回復を命じましたが、未だに是正していません。

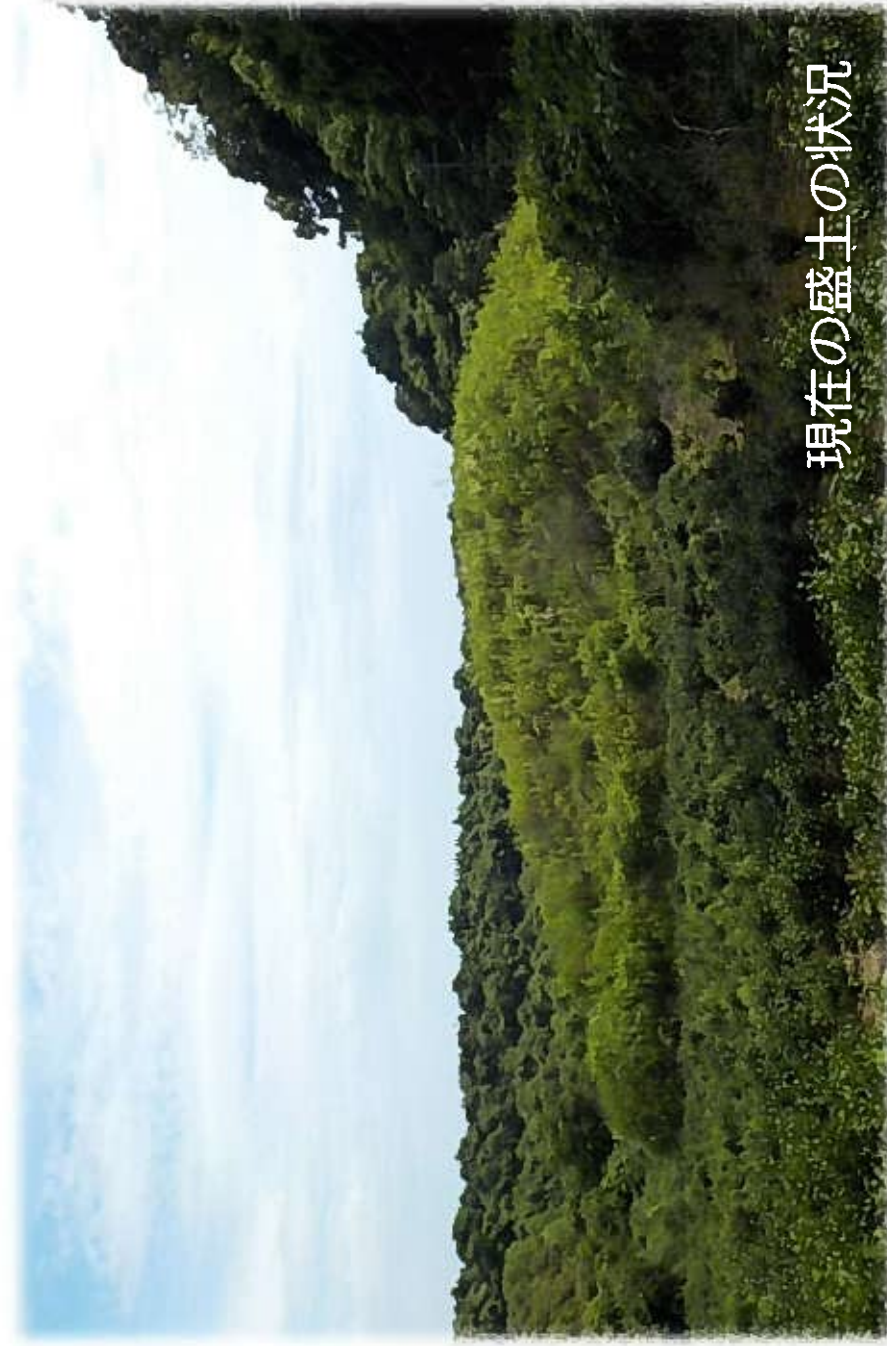
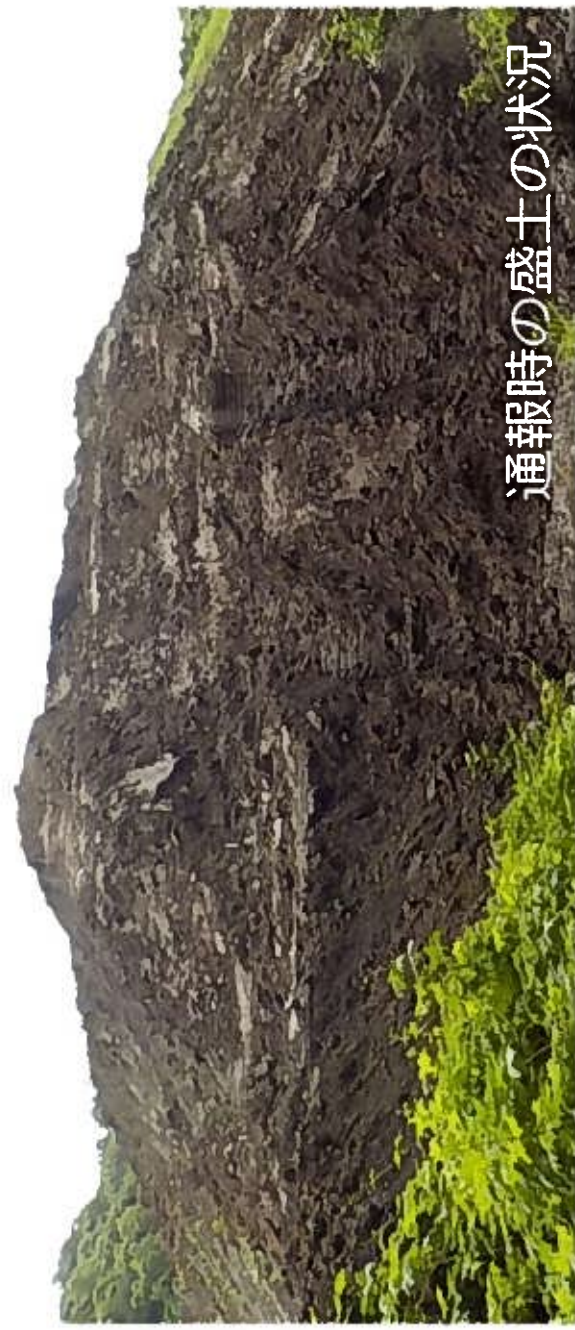
## 箇所⑤

- 事業主 土地の所有者であって自ら事業を行うもの  
・森修身（沼津市石川743番地）  
事業を行う権限を有する者  
・有限会社リサイクル東海 代表取締役 勝俣スエ子（沼津市青野10番地）
- 事実 事業主は、条例による許可を得ずに盛土を行いました。市は、事業主に原状回復を命じましたが、未だ改善していません。
- 盛土箇所 沼津市石川字大澤926番5
- 現地の状況 盛土は、条例の技術基準に適合せず、また、道路や隣接地への土砂の流出が懸念されています。
- 経緯 事業主は、令和4年6月頃から、沼津市長の許可を得ずに盛土行為を始めました。市は事業主に対して、原状回復を命じましたが、未だに是正していません。

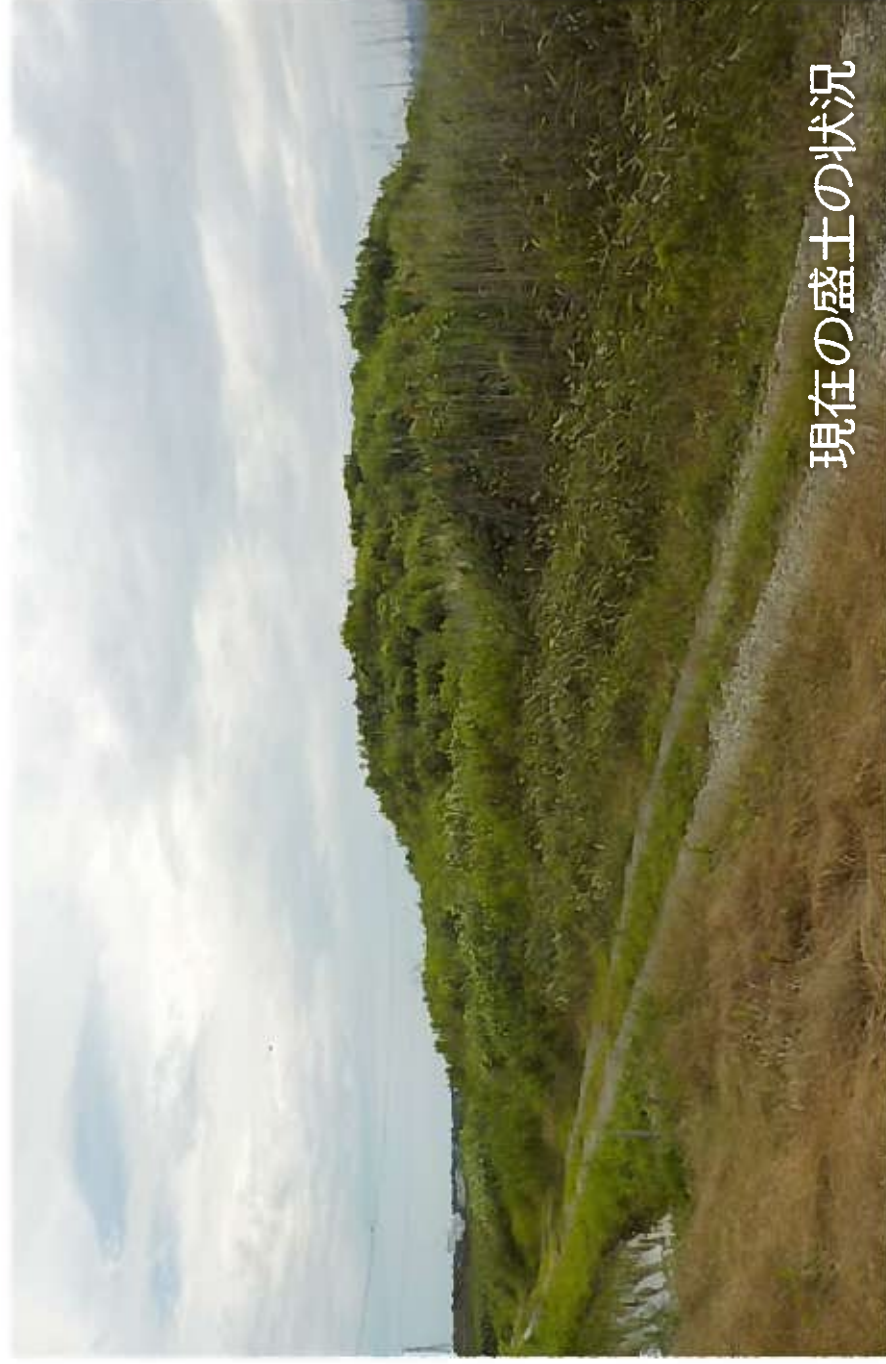
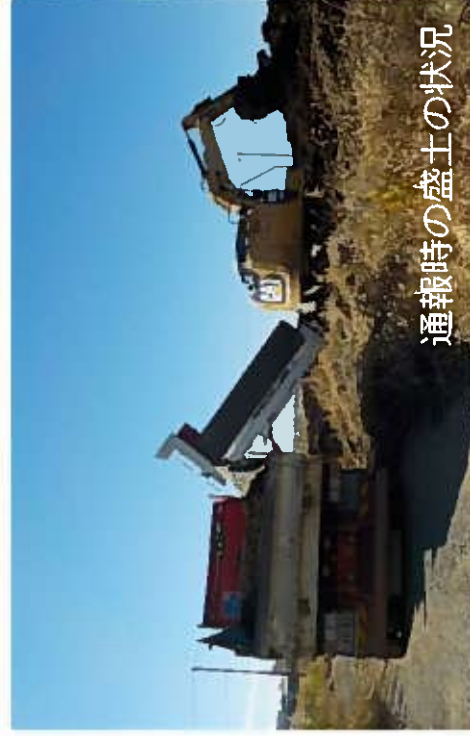
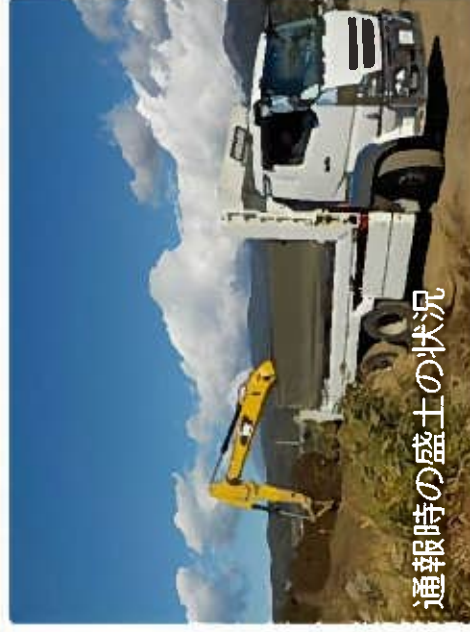
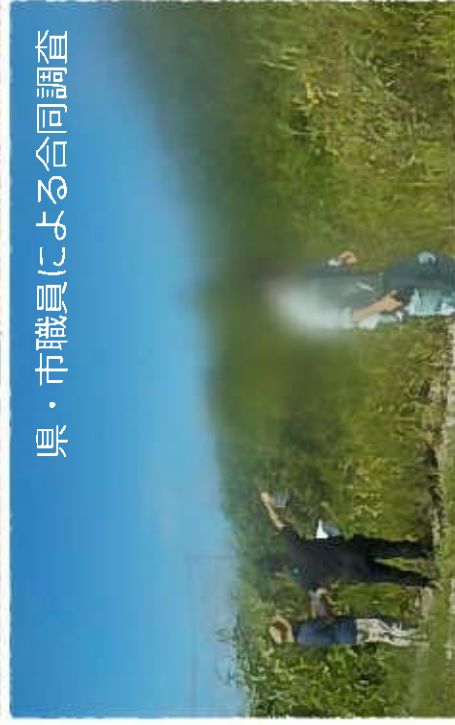
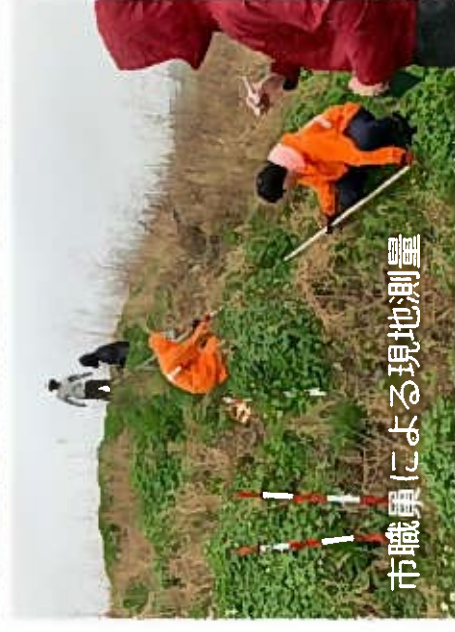
## 箇所⑥

- 事業主 土地の所有者であって自ら事業を行うもの・事業を行う権限を有する者  
・森修身（沼津市石川743番地）  
事業を行う権限を有する者  
・有限会社リサイクル東海 代表取締役 勝俣スエ子（沼津市青野10番地）
- 事実 事業主は、条例による許可を得ずに盛土を行いました。市は、事業主に原状回復を命じましたが、未だ改善していません。
- 盛土箇所 沼津市石川字戸婦1368番及び1369番
- 現地の状況 盛土は、条例の技術基準に適合せず、また、道路や隣接地への土砂の流出が懸念されています。
- 経緯 事業主は、令和3年11月頃から、沼津市長の許可を得ずに盛土行為を始めました。市は事業主に対して、原状回復を命じましたが、未だに是正していません。
