第5節 痕跡等復原調査

第1項 主屋

第6節 発掘調査

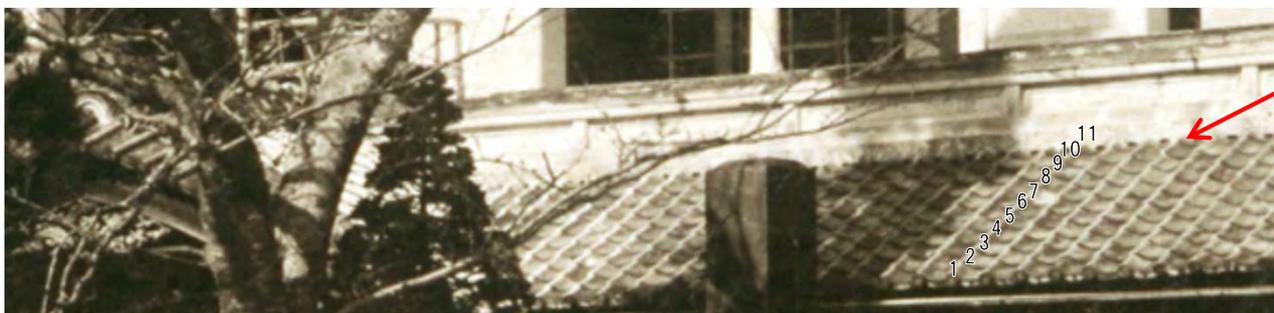
主05 明治末～大正初(古写真2。台は全部残り、手摺が西半だけになった状態。)

棧瓦谷が水抜き穴か

小舞野地は替えられていたが、概ね当初を残す下屋垂木上端には当初小舞野地痕や杉皮止め釘が残っており、少なくとも屋根野地を造った上でバルコニーを乗せていた。当初垂木に取付痕がないため、棧瓦まで葺いた後で乗せていたとみられる。また、壁や隅柱にも、手摺が取り付けられていた痕が見られず、壁に浅く埋め込む程度の納まりだったと思われる。

一 (二) 二階南面にバルコニーを復する。

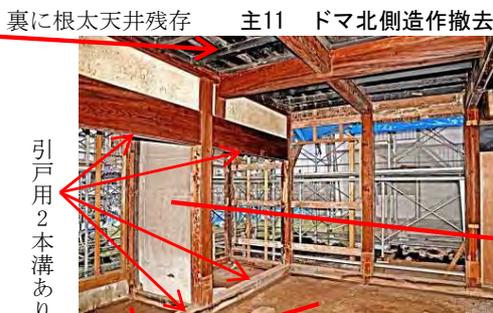
裏に根太天井残存 主11 ドマ北側造作撤去

引戸用2本溝あり

当初楣痕

二 (一) ドマ北側の造作を撤去し、ナカノマ側に上り段、北面に押し及び出入口を復し、土間と根太天井を現す。

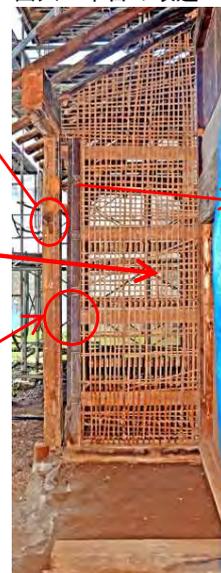
主12 北東土間
出入口中古の改造

引戸を入れ込むため後補柱

引戸入れるため貫を切断

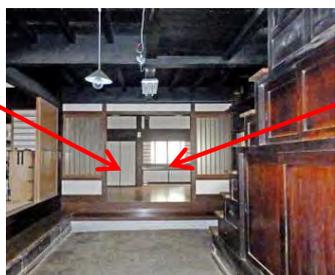
主10 現状ドマ北側(南より)

当初北面押し部分

旧ドマ叩き(但し大部分をセメント入に改造)

楣(塗込め)

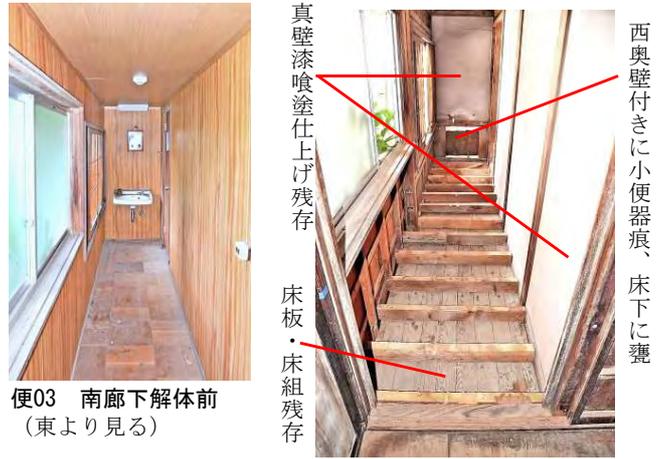
真壁漆喰塗仕上げ残存

床板・床組残存

西奥壁付きに小便秘痕、床下に糞

- 六ー (一) 東個室に間仕切を復して、物入を区画する。
- (二) 各個室に袖壁付片開き戸を復する。
- (三) 内部造作を撤去し、棹縁天井を復し、漆喰塗真壁と板敷を現す。
- (四) 便器を旧規に復する。
- (五) 西面蟻羽を塗籠に復し、足元を下見板張に復する。

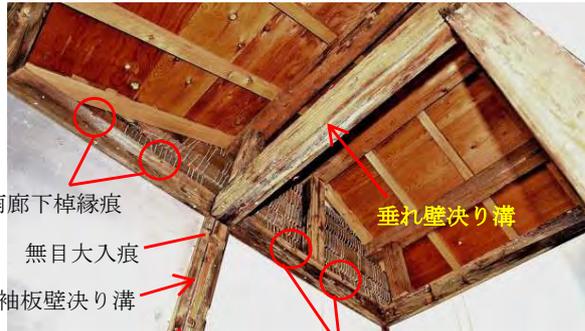
便05 天井棹縁痕 (南廊下・西端個室)

南廊下棹縁痕
無目大入痕
袖板壁決り溝

垂れ壁決り溝

西端個室棹縁痕

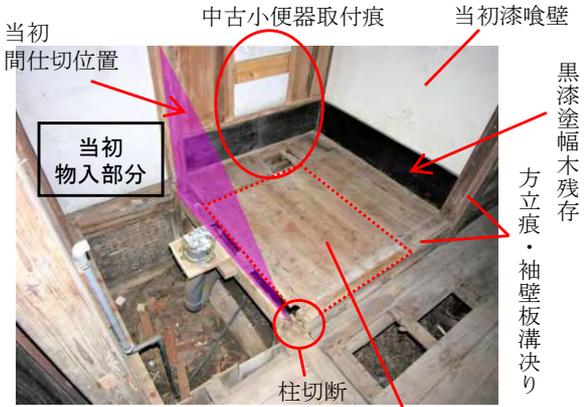
便01 東個室新建材解体 (北廊下より南西を見る)

中古床板 (大使用→小使用)

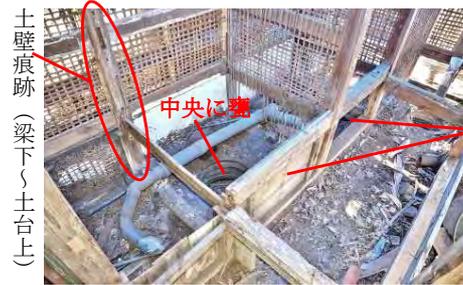
便02 同上東個室軸組・壁下地

汲取用の床下進入口 (儉鈍式板戸)

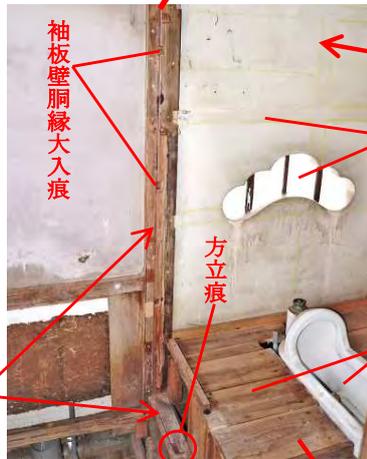
便07 西端個室解体

新建材解体

当初漆喰壁 松形下地窓

上げ床・大便秘器 (昭和改造)

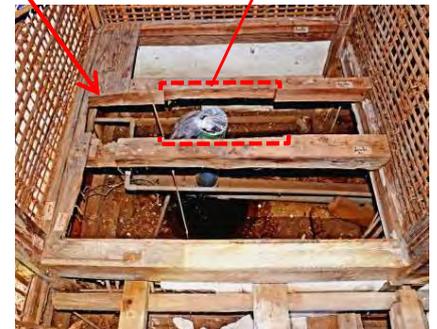
便08 西端個室当初床組

※開き取りより、西端個室の樋箱は黒漆塗

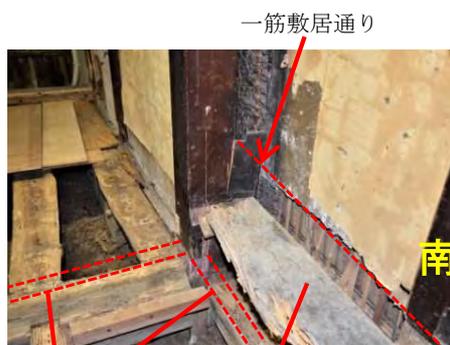
当初無目位置

当初段板 (床下に残っていたものを旧位置に納めた状態)

一 (一) 一階西面北側の戸口に板敷踏込と板戸を復する。

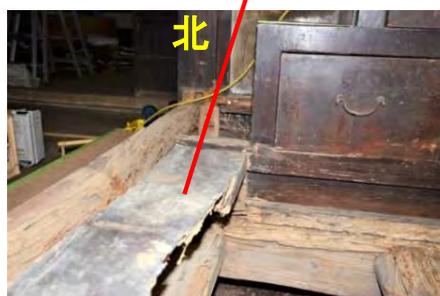
ミ04 北側痕跡

当初差敷居上部がはつられ、新規敷居が乗る

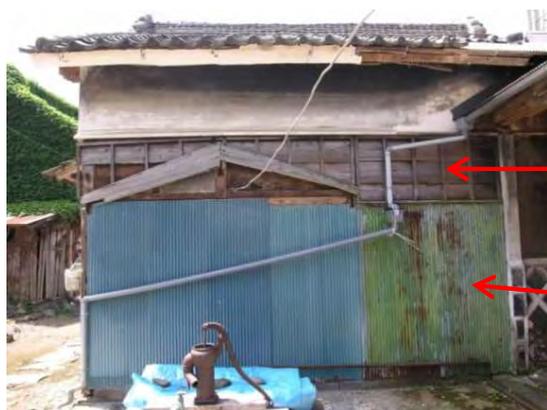
ミ10 現状北側外壁

水切り下、仕上げ漆喰塗りが壁面に立ち下がっていた痕

中塗り壁に僅かに漆喰痕

四 北面外壁の下見板張とトタン張を撤去し、漆喰塗真壁と板壁を現す。

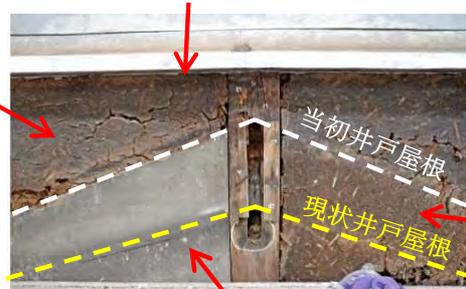
ミ12 上部仕上げ

黒漆喰仕上げ残存

西半は全て黒漆喰掻き落とされる

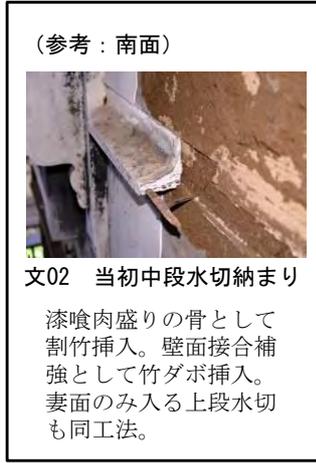
文02 当初中段水切納まり

漆喰肉盛りの骨として割竹挿入。壁面接合補強として竹ダボ挿入。妻面のみ入る上段水切も同工法。

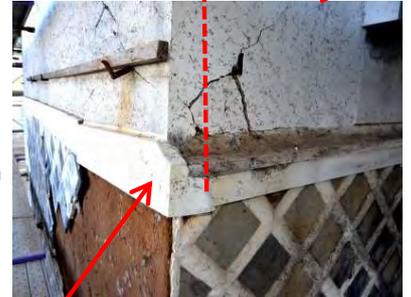
文05 下段水切南西隅

木下地を止める和釘

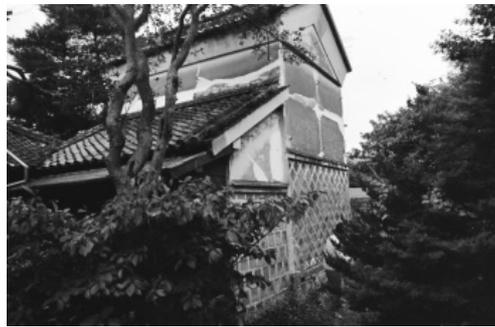
文08 昭和59年 北東面

本来は北面上段にも南面同様水切存在。但し中段はなくなっている。

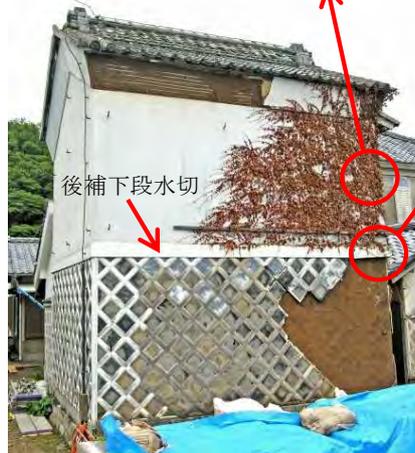
文07 現状西面

後補下段水切

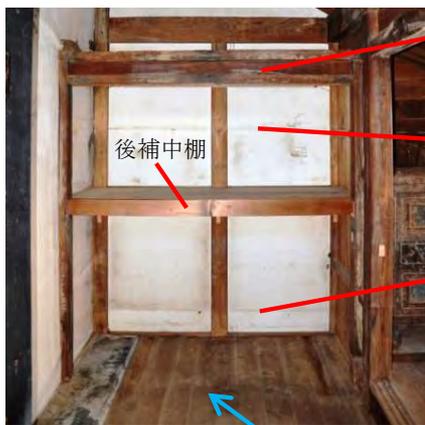
文09 現状開放棚

後補床板

二 蔵前北面の中段棚を撤去し、四段の書棚を復して建具を整備する。

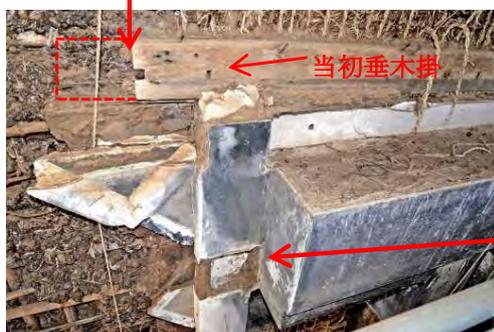
東04 垂木掛切縮め痕

当初垂木掛

後補繫梁大入挿入、
穴周囲漆喰充填

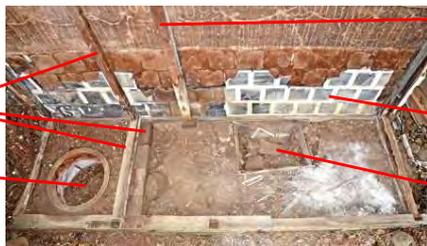
東08 北面下屋造り替え痕 (便所に変更)

後補柱 (便所設置時、
当初も同位置に柱)

当初腰鼠壁
(半開放空間
由来?)
後補掘り窪め
(手洗か)

四 北面下屋の便所及び柱間装置を撤去し、外壁を整備

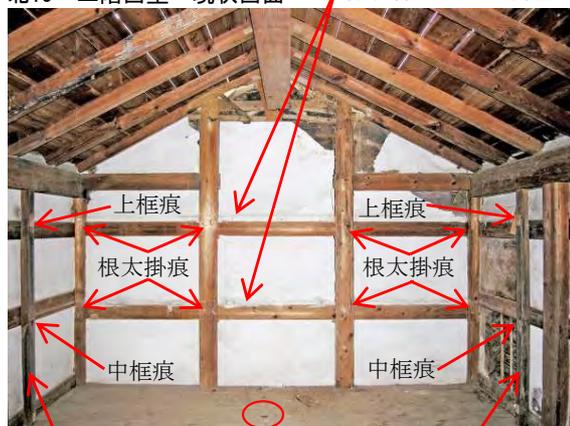
北15 二階西室 現状西面

上框痕
根太掛痕
中框痕

付柱残存

四 二階の西側と北東側に棚を復する。

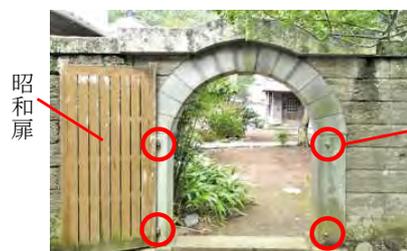
塀07 同左北石塀取合い

アンカーボルト改造手違い鉄筋

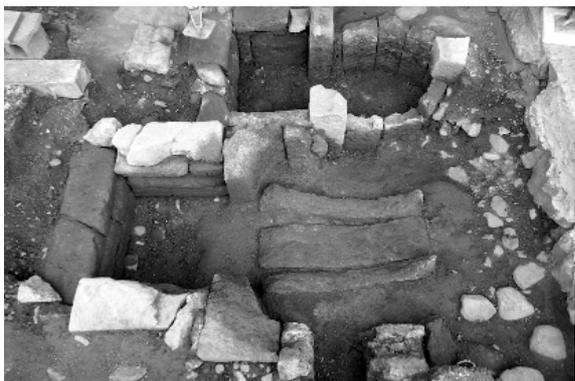
カマド1全景（東から）

カマド1は検出された3基のうち最も大きなカマドである。残存状況はカマド2と比べれば良好ではないが、のちに五右衛門風呂へと改造されたとされることから、不良の理由はこうした改修によるものと考えられる。

燃焼室壁石の北半は風呂への改造時に失われたと考え

られるが、焼土の外側において0.1~0.15m大の礫が弧状に並んでいた。これらが壁石を安定させるために下に敷かれた材と推測される。また燃焼室東側中央および西側 a-a' 断面上において壁石の抜き取り痕と考えられる若干の窪みが認められた。以上の点から燃焼室内部の形状は南北軸がやや長い楕円形を呈し、その規模は焼土範囲とほぼ同じく長軸1.05m×短軸0.95mを測る。奥壁側の改変が大きく、機能時とは変わっている可能性があるが、焼土面(機能面)は奥に向かって若干緩やかに下がっている。また燃焼室の床材として、長さ0.8m×幅0.25mの扁平な石と、その両側に長さ0.8m×幅0.1mの細長い石を2石検出した。

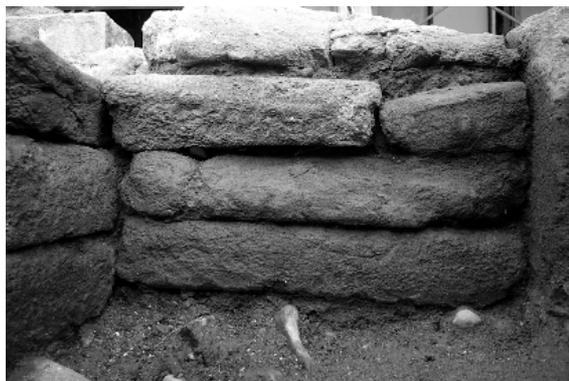
カマド1 焚口石積み（北から）

焚口及びその南面の石積みは直方体に近い切石が方形に3段、高さ0.4mで積まれ、上端は平坦に仕上げられている。石積みの内側の規模は南北0.5m×東西0.5mを測り、中央がすり鉢状にやや窪んでいる。石積みの断ち割り調査は行っていないが、焚口は釜屋床面より0.4m低く、カマド1は半地下式の構造と考えられる。

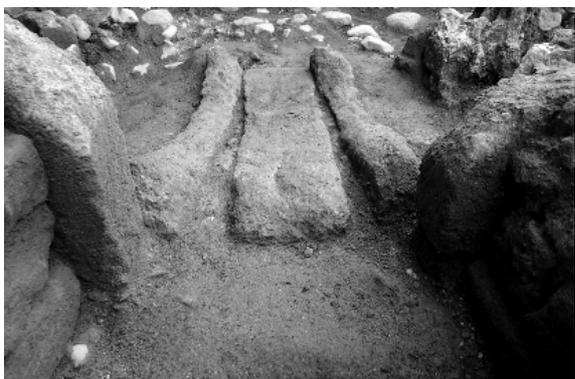
カマド1 焚口**竪棹石**と燃焼室方向（南から）

焚口の堅杵石（袖石）は東西2石共に残存していた。西側の堅杵石は、カマド2と極めて近接している。堅杵石は燃焼室壁材より大きな材を用い、燃焼室の形状に合わせて三角形へ加工されている。内側は被熱していた。

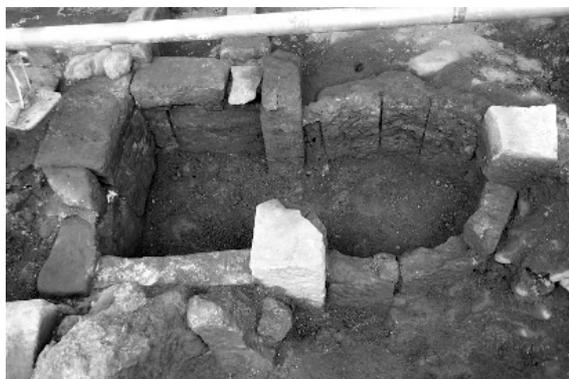
カマド2全景（東から）

カマド2は検出された3基のうち最も残存状況が良好なカマドである。ただし東側の残存状況は西側に比べて不良で、これはカマド1が風呂へと改造された際にカマド2との間に仕切りが設けられたと伝わることから、仕切り設置にあたって東側の改変が行われた可能性が高い。

燃焼室の壁石は加工痕が明瞭に残る長細い石を縦に用いており、奥壁中心と西壁を除いて構築材の上部は失われているものの、下段は円形に欠けることなく巡っている。なお、理由は明確でないが、奥壁の欠損部分には、焚口で使用していたと考えられる石材が乗せられていた。燃焼室内側は楕円形を呈し、規模は長軸0.5m×短軸0.4mである。焼土面（機能面）の高さはカマド1の燃焼室床材とほぼ同じであるが、カマド1と異なり、床材は検出されなかった。

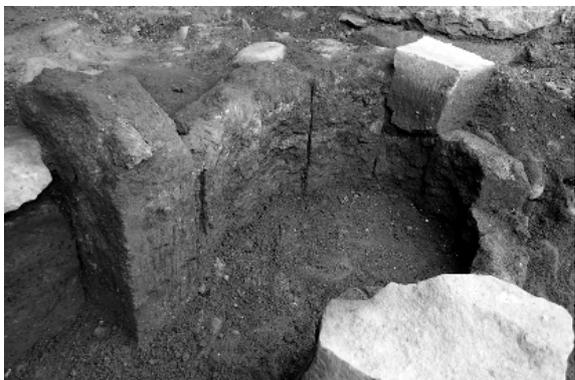
カマド2 焚口**竪棹石**と燃焼室（南東から）

焚口の堅杵石は東西共に残存していた。東側の上段は三角形に加工されているが、西側のものは方形に近い形状を呈している。焼土や灰、炭化物は焚口南面にまで広がっていた。

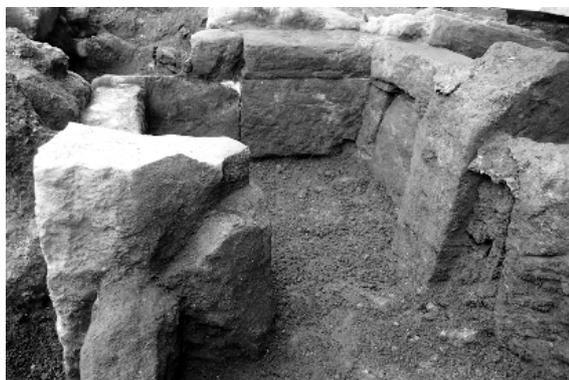
カマド2 焚口と石積み（北から）

焚口南面の石積みは、高さ0.35m程度で組まれており、その内側の規模は南北0.4m×東西0.55mを測る。石積み最上段の石は釜屋床面より0.1m程度しか張り出しておらず、カマド2も半地下式の構造と考えられる。
