主屋主体部 組立工事

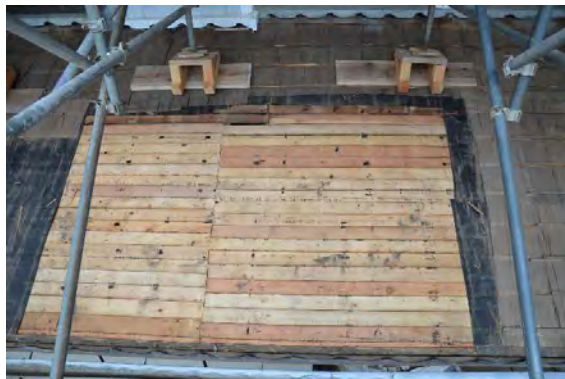
主解23 南下屋野地状況  
後補のベタ野地

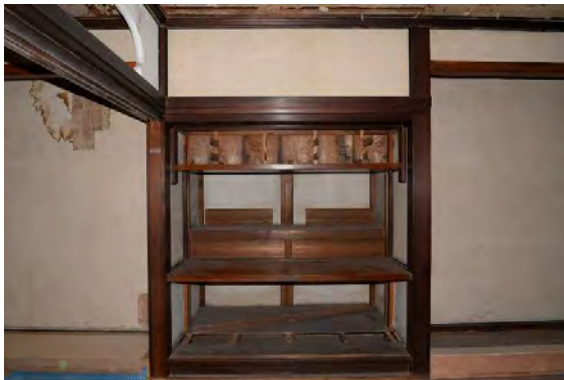
主解37 2階北西十畳間 床脇壁奥  
壁襖を上げ「隠し仏」を見る。下段は元々奥行の深い地袋。

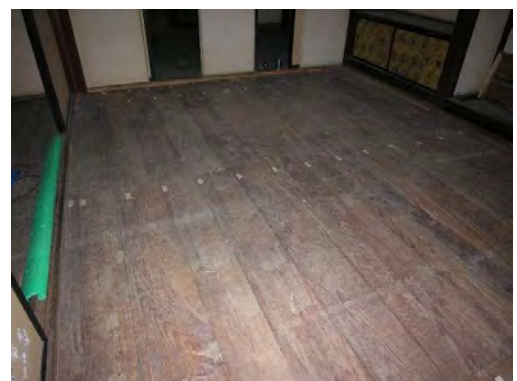
主解42 2階北西十畳間荒床板状況

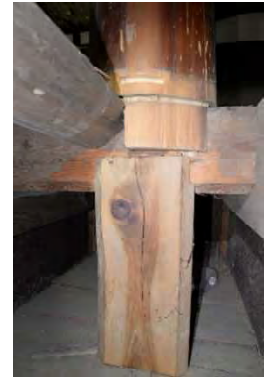
主解45 同左立ち所

下階マエナンド押入内に建てられた角柱の上方に乗るが、床組材を介しており通し柱ではない。

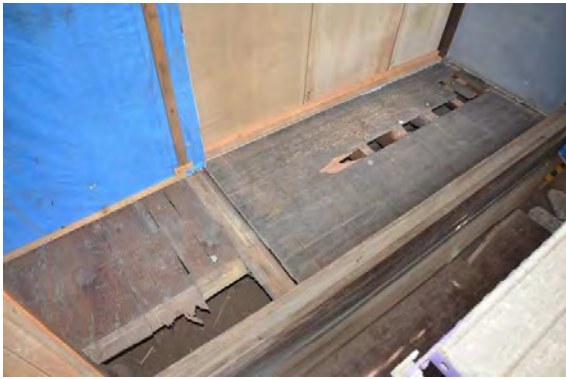
主解46 1階ヒロマ南側縁当初床板残存状況

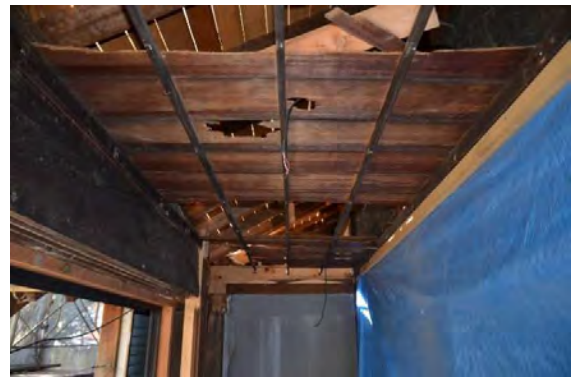
主解47 1階ヒロマ南側縁当初竿縁天井残存状況

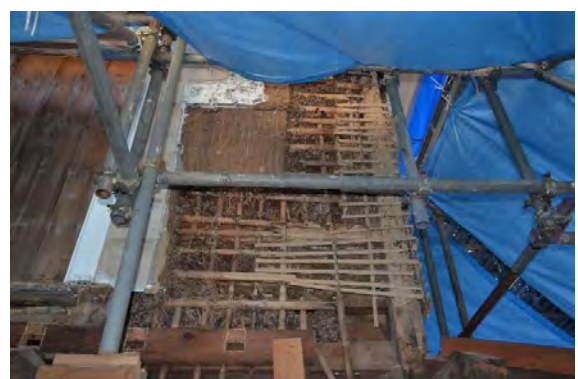
主解60 外壁擬石塗下地（当初及び補修）状況  
コーナー部の過去の下地補修では、細目の割竹が細かく掻き込まれていた。

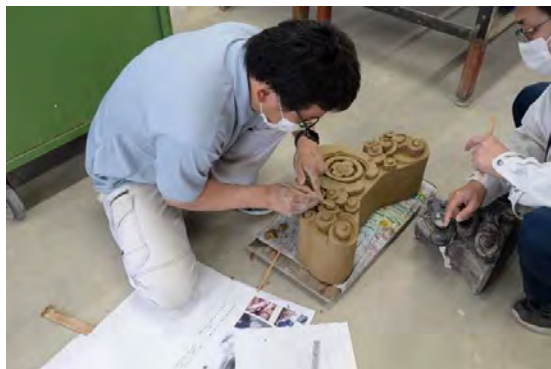
主組28 鬼瓦生型製作状況

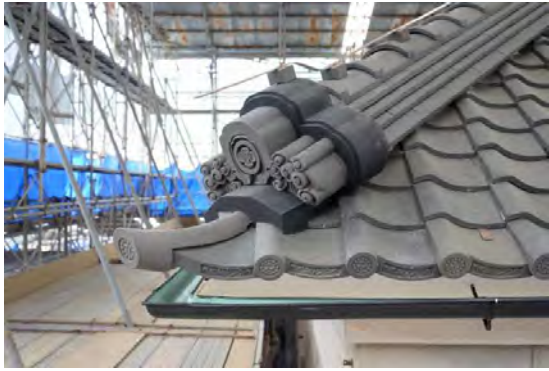
主組32 大屋根隅棟（北東）

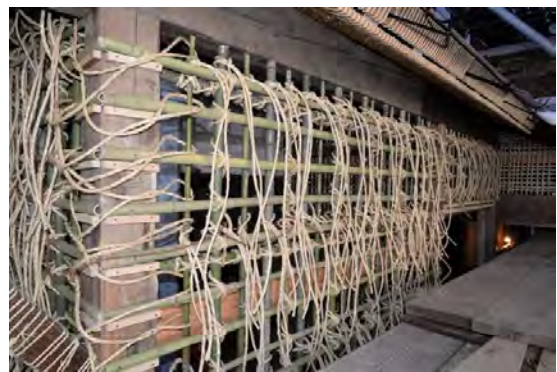
主組37 北東下屋木舞掻き状況（外部より見る）

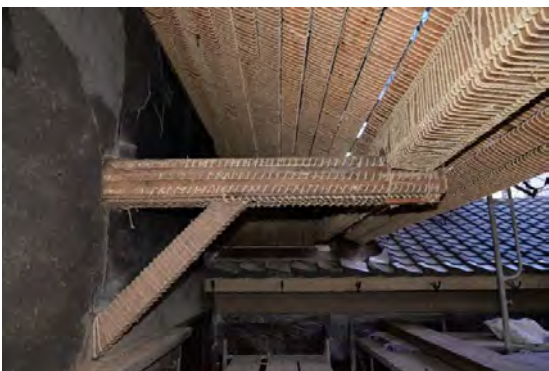
主組38 東下屋揚げ裏下地施工状況

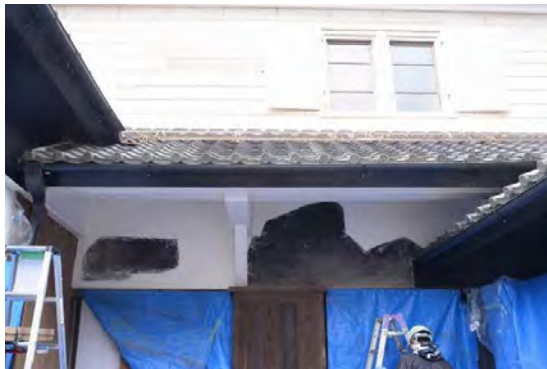
主組52 東下屋上塗り 補修状況（当初上塗り保存状況）

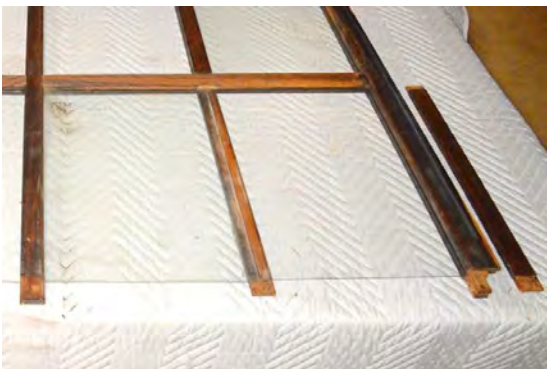
主組54 2階南西八畳間・応接間腰下ガラス戸詳細

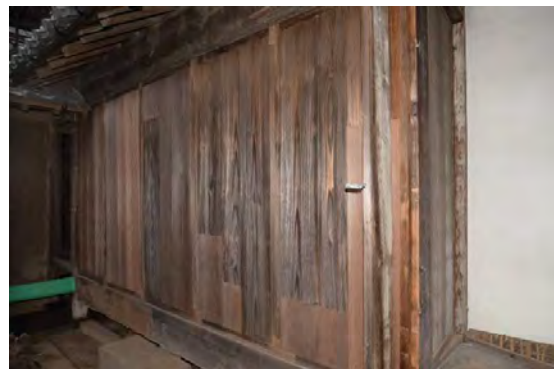
主組55 西下屋雨戸補修完了

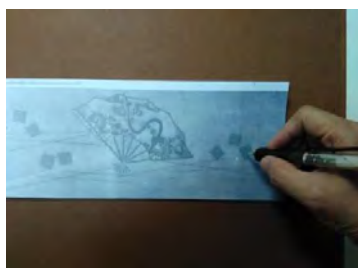
主組58 マエナンド襖真鍮泥補筆1

当初は木版画の型押しによっているが、今回の修理では部分補筆にも対応するため、型紙を起こして面相筆トレースにより失われた部分を再現した。

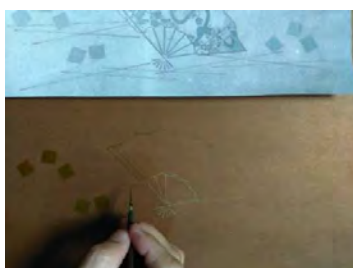
主組59 マエナンド襖真鍮泥補筆2

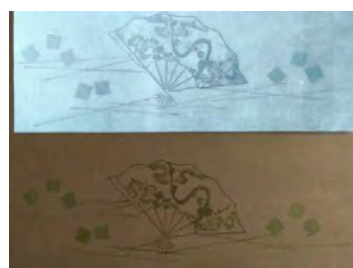
主組60 マエナンド襖真鍮泥補筆3

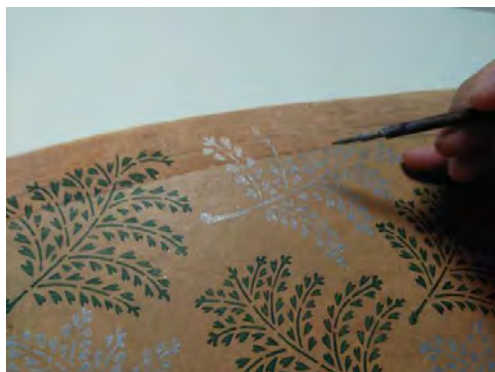
主組61 2階応接間襖補筆状況

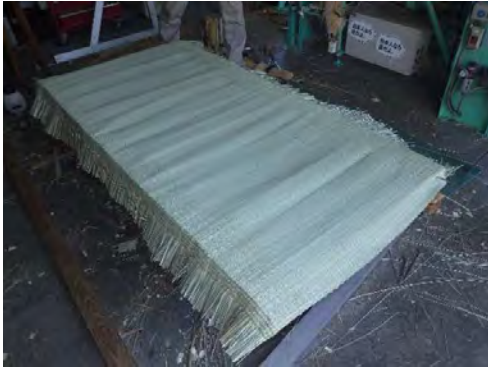
主組65 2階西半4室畳表替え状況2  
琉球表を復原した。

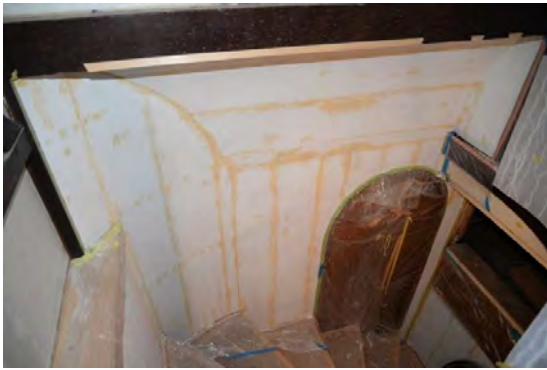
主組69 廻階段ペンキ塗パテ飼い状況

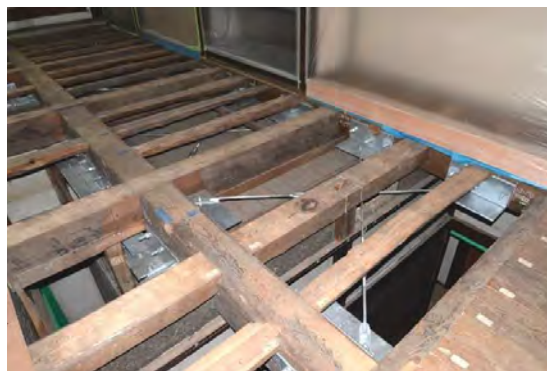
主組91 2階床下（1階天井裏懐）補強完了  
水平ブレース設置（2階北西十畳間床下）

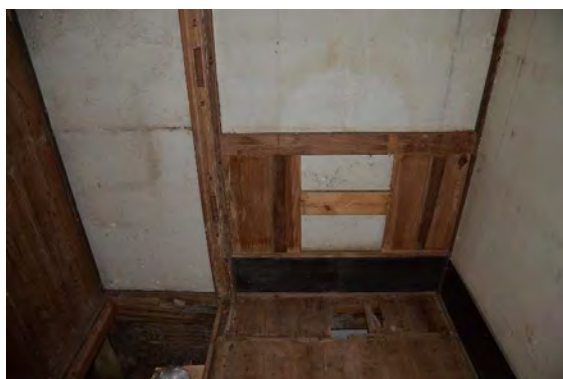
便解13 便所個室西から3 壁に残る中古小便器取付き痕

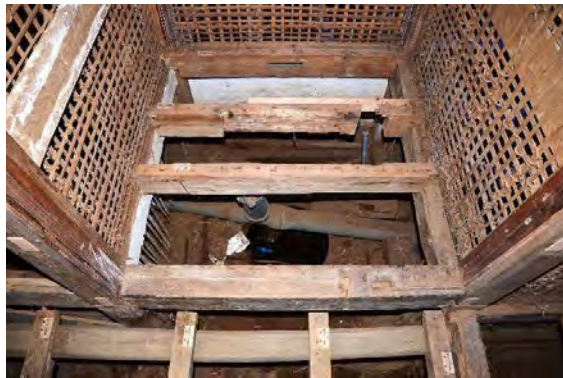
便解15 便所個室西から2 当初床組根太には当初樋箱の当たり欠き。

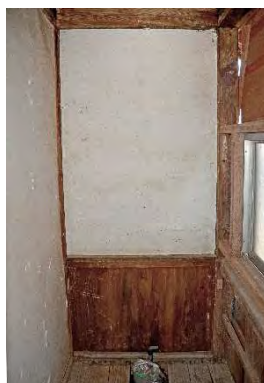
便解18 便所北廊下奥当初小便器取付き痕

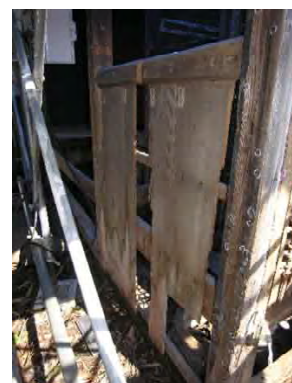
便解19 北面腰下板壁残存状況

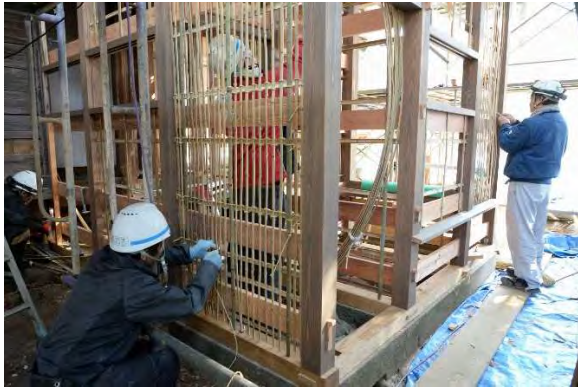
風組9 木舞掻き状況

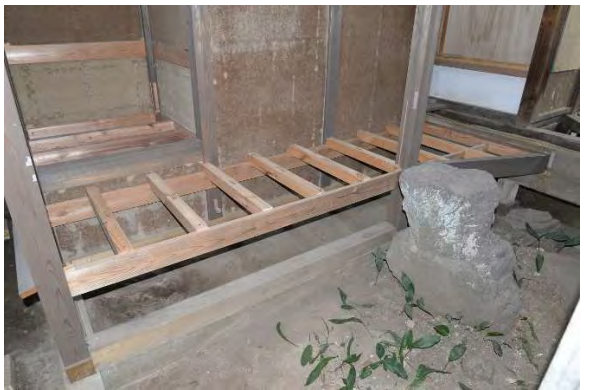
風組15 床組完了

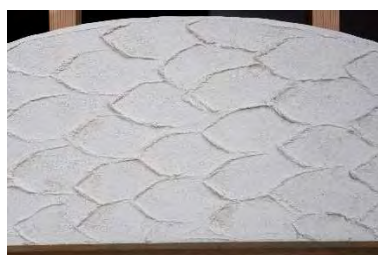
風組20 砂漆喰変り塗鰻波調仕上詳細

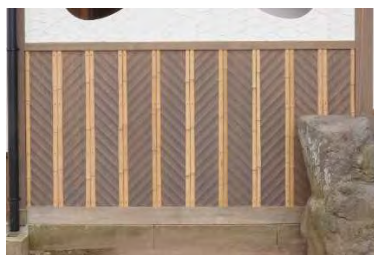
風組21 板壁名栗仕上詳細

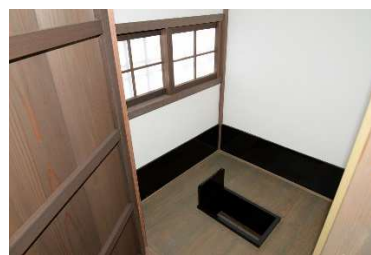
風組22 便所部分個室樋箱設置完了

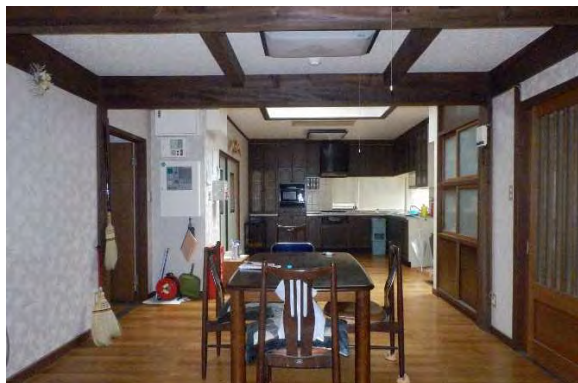
カ解1 内観現況（南より見る）  
平成4年の造替により全て後補材。（文化財指定範囲外）
