ミ解1 外観現況（南西より見る）

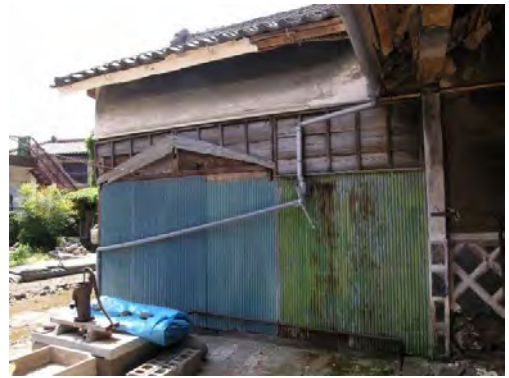
ミ解2 外観現況（北西より見る）

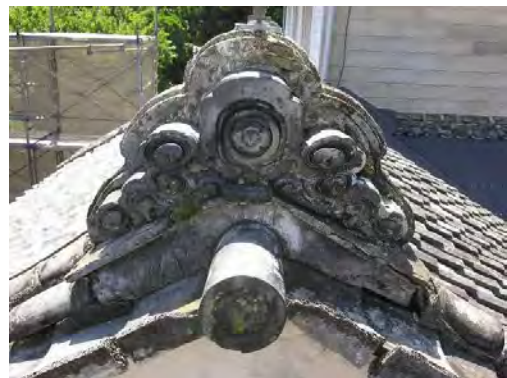
ミ解7 東側鬼瓦現況

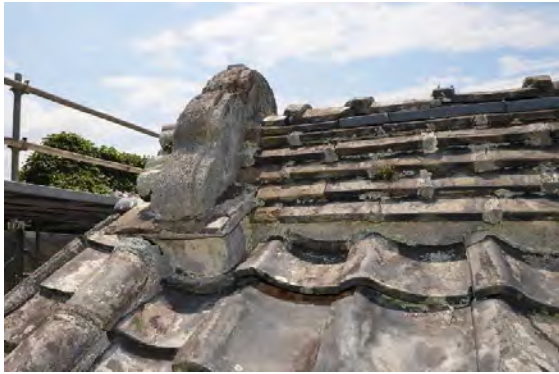
ミ解8 東側大棟及び影盛現況

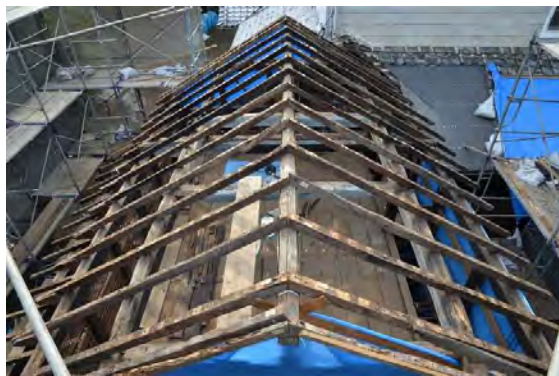
ミ解17 大屋根垂木状況

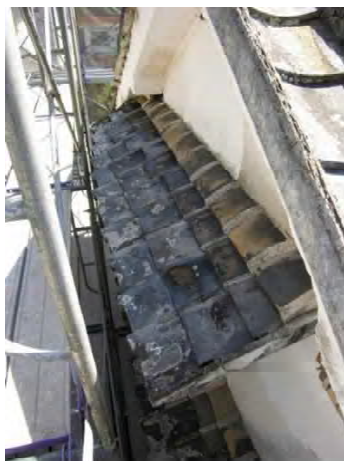
ミ解21 2階底現況

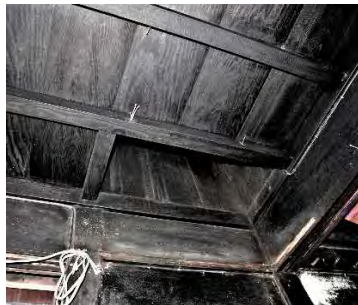
ミ解24 主体部1階南東隅天井廻り  
神棚板のものと考えられる決り溝が  
差鴨居などに残っていた。

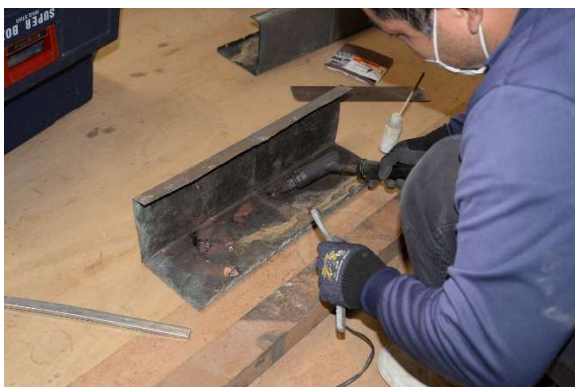
ミ組40 下屋銅板包み修理状況

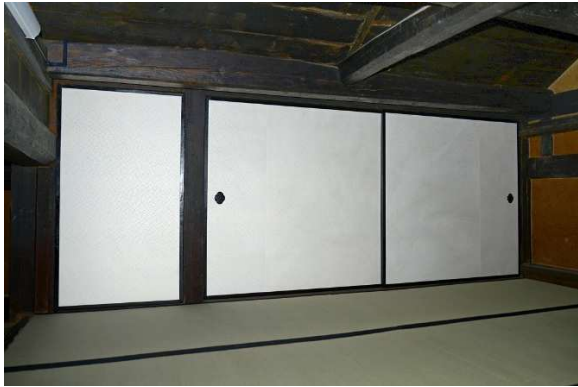
ミ組42 2階北面押入襖（泰平紙張）修理完了
