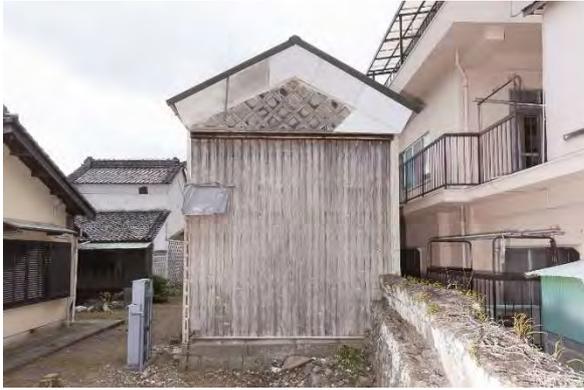
北解1 外観現況（東より見る）

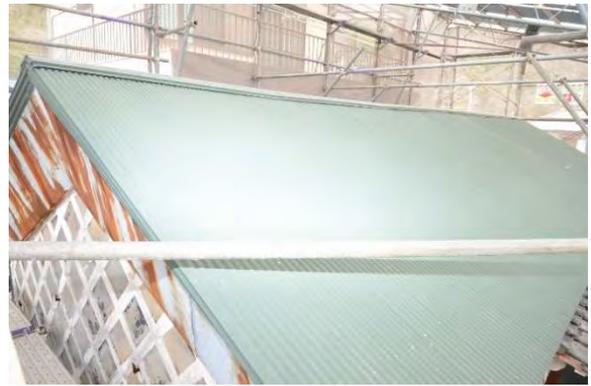
北解2 大屋根現況（南西より見る）
平成応急修理によるトタン葺

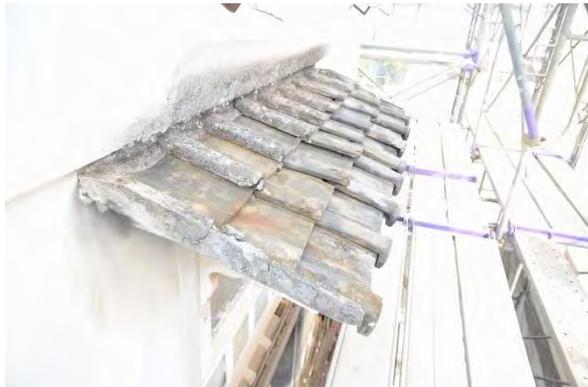
北解3 2階窓庇（東側）現況

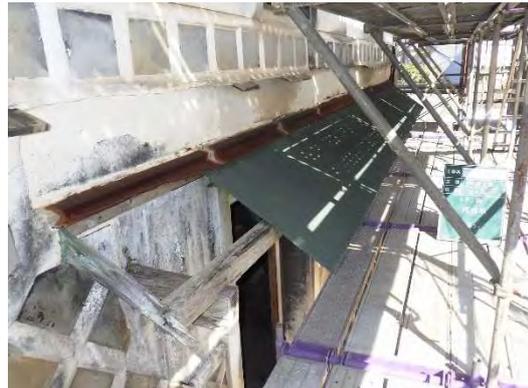
北解4 1階南面庇現況
全て後補材。戦後以降の素木造・トタン葺

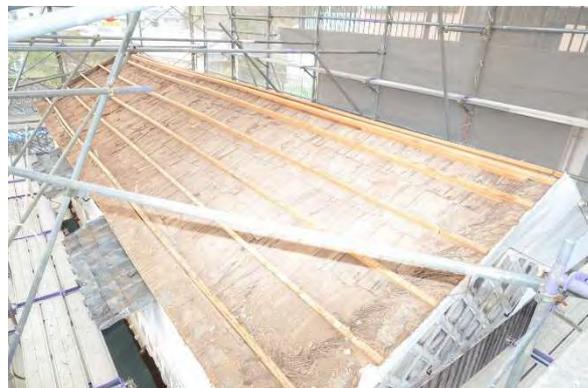
北解5 大屋根下地状況（南東より見る）

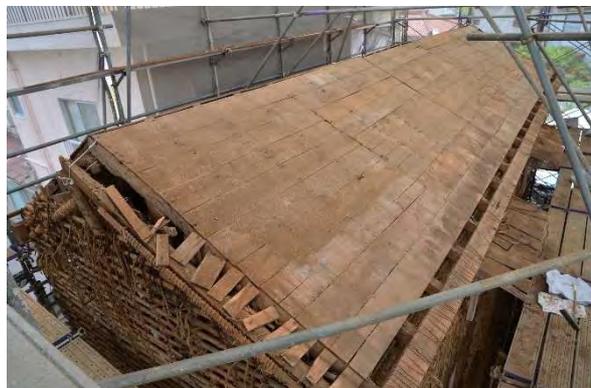
北解6 大屋根野地板状況（南西より見る）
全て当初材。化粧屋根裏のため小舞野地ではなくバタ野地が採用されている。

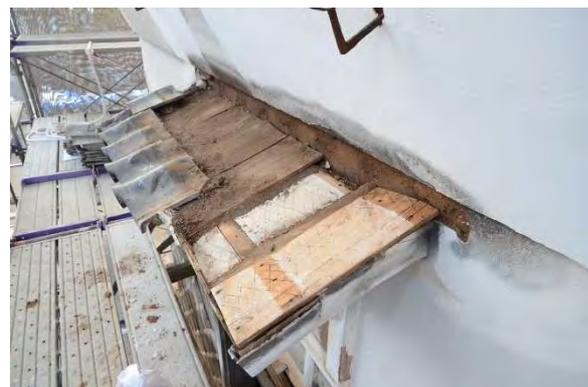
北解7 2階窓庇解体状況

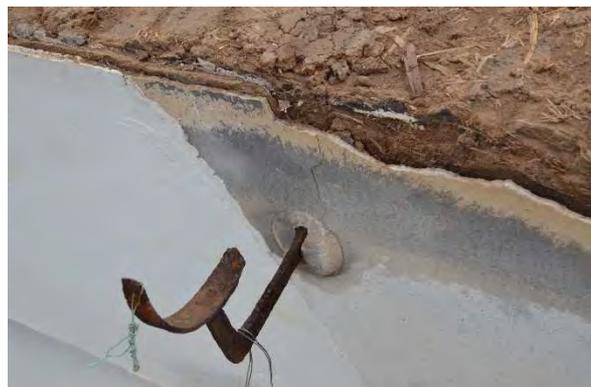
北解8 大屋根軒樋受け金具状況
当初の軒樋受け金具が全て残存していた。
（首直角式）

樋受金具（鍛鉄製）は古材の赤錆をケレンし、欠損部の肉盛補修の上、黒色防錆塗装を行った。

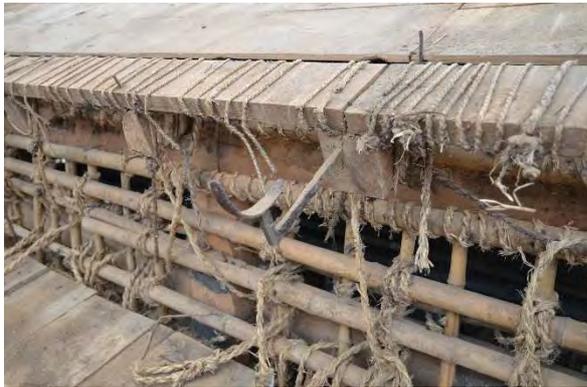
北解9 大屋根軒樋受け金具取付状況
垂木木口挿し

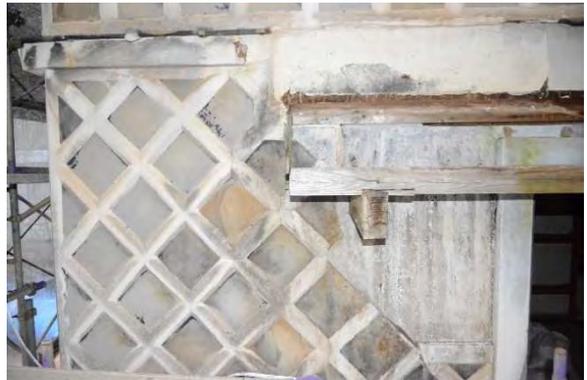
北解10 1階底改造時繕い状況（1階外壁南面西側）
際熨斗積みを撤去した窪みは砂漆喰で塗り隠した他、水切り
端部も繕っていた。

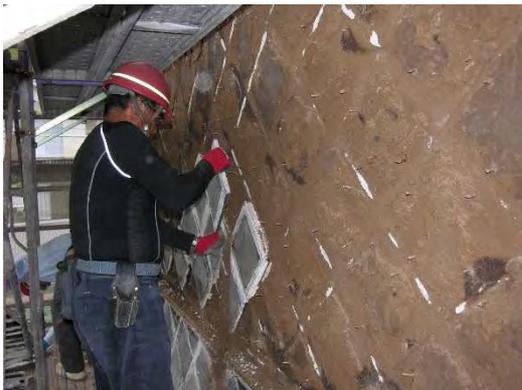
北解11 海鼠瓦解体状況
竹釘は再用するため丁寧に引き抜いた。

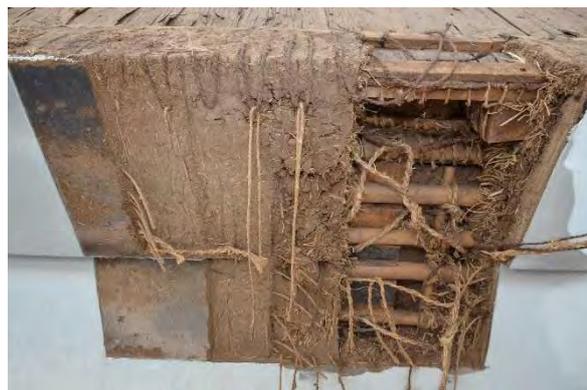
北解12 軒先解体トレンチ

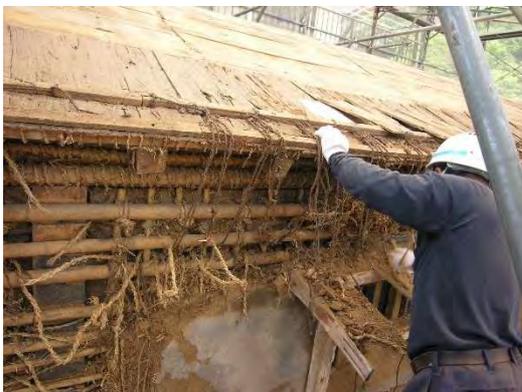
北解13 軒廻り荒壁土解体状況

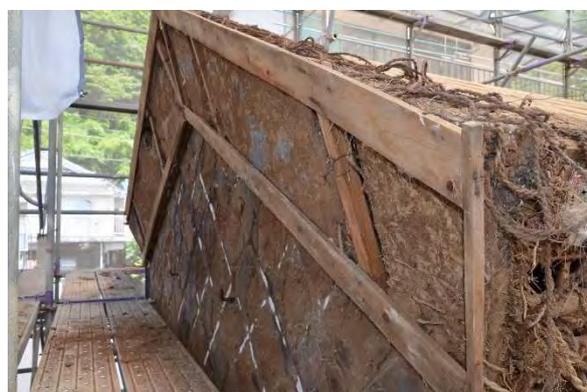
北解14 軒付トタン張り・妻壁海鼠瓦解体状況（西面）

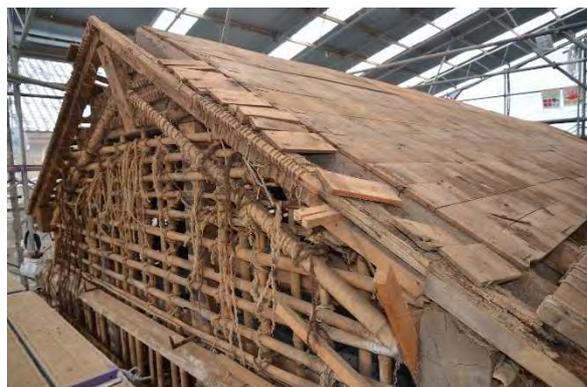
北解15 妻壁下地状況（北東より見る）

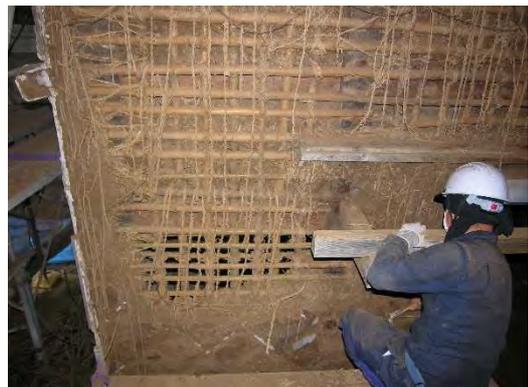
北解16 荒壁土解体状況（南面1階底廻り）
当初腕木の抜き取り穴に新材を浅い大入としていた。

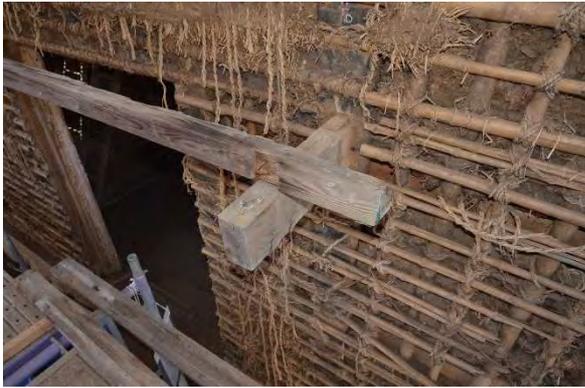
北解17 1階南面庇解体状況
素木造に変更された腕木と出桁

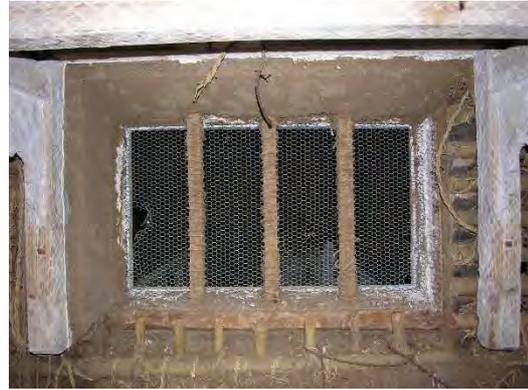
北解18 2階虫籠窓漆喰塗解体状況
銅線亀甲網は枳材に角釘で止め、際を塗り込める当初の納まり。

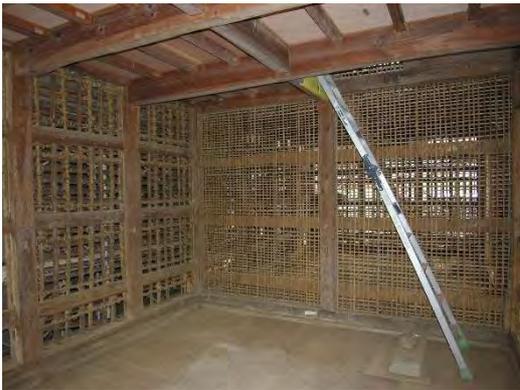
北解19 1階西室 内部壁下地状況

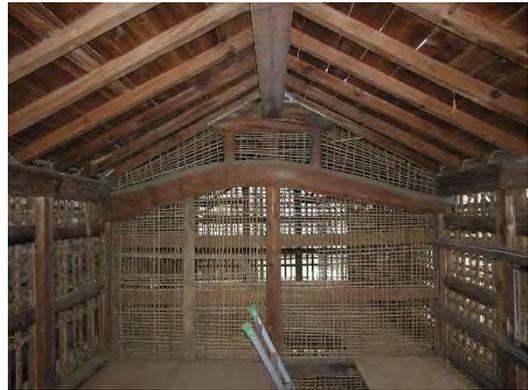
北解20 2階西室 内部壁下地状況

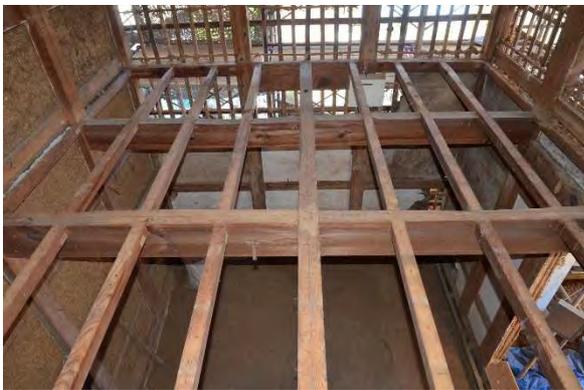
北解21 2階床組状況

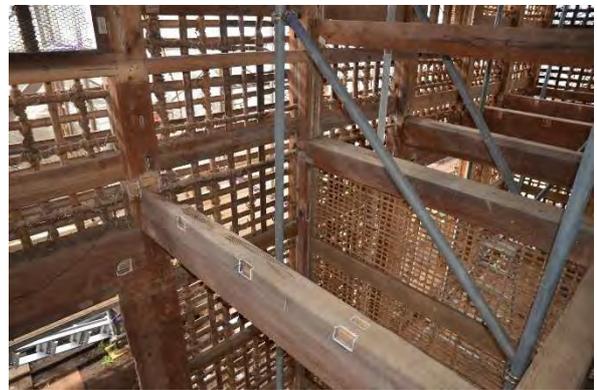
北解22 2階床根太解体完了

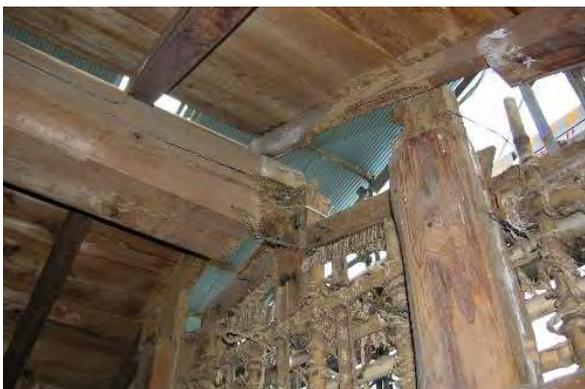
北解23 棟木破損状況
西妻では腐朽で天秤梁が脱落し、棟木は掛りを失っていた。

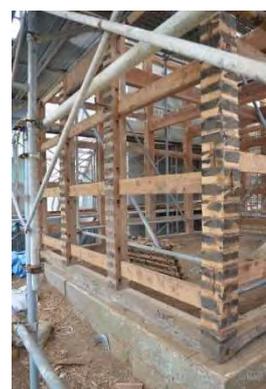
北解25 西面土壁解体完了

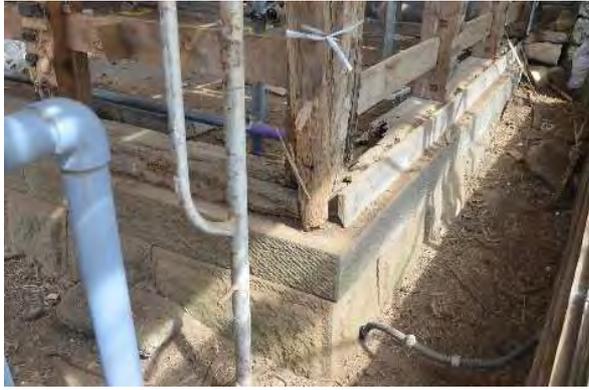
北解26 柱脚・土台の腐朽状況

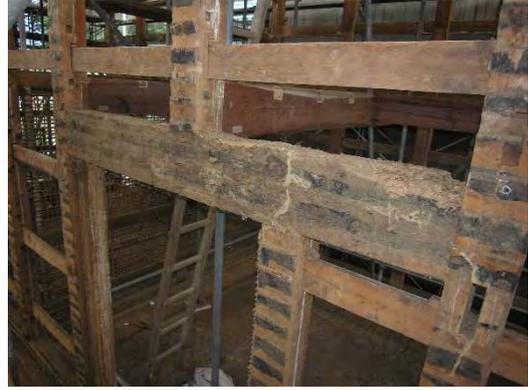
北解27 1階出入口軸部・楣納まり

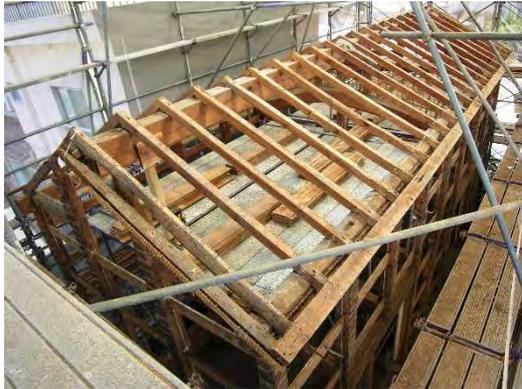
北解28 野地板解体状況

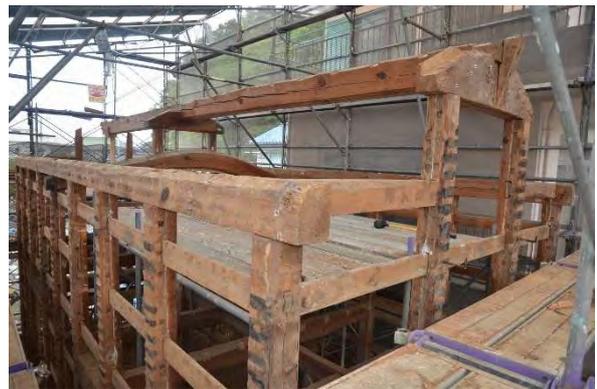
北解29 垂木解体後小屋組

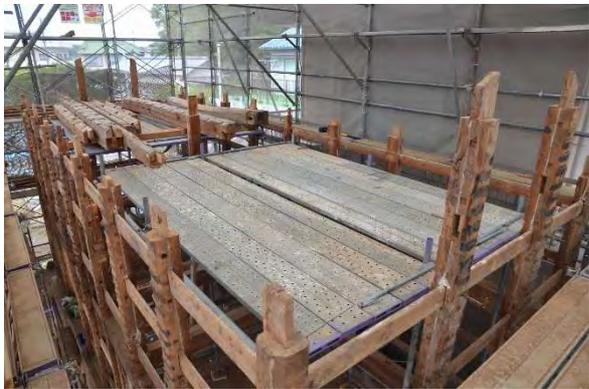
北解30 小屋組解体完了

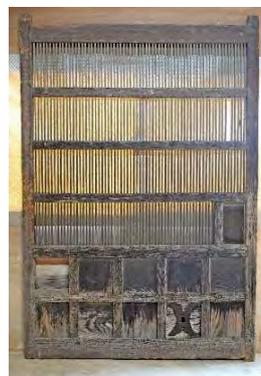
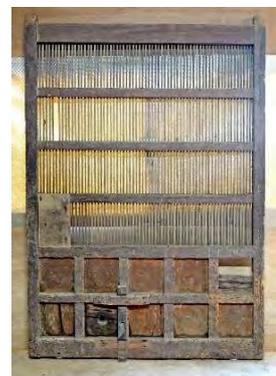
北解31 腰板張格子戸南面（左）及び北面（右）
西室のみ残存

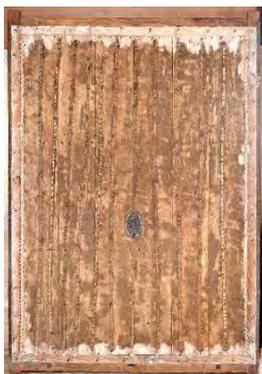
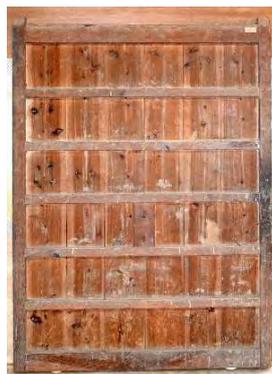
北解32 裏白戸漆喰塗下地状況（左）及び北面（右）

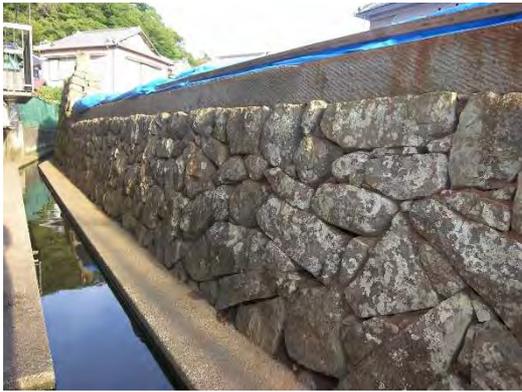
北解34 北面石垣状況
北面は基礎布石を石垣にひかりつけて据えていたが、圧縮で天端が下がり建物の傾斜を招いていた。

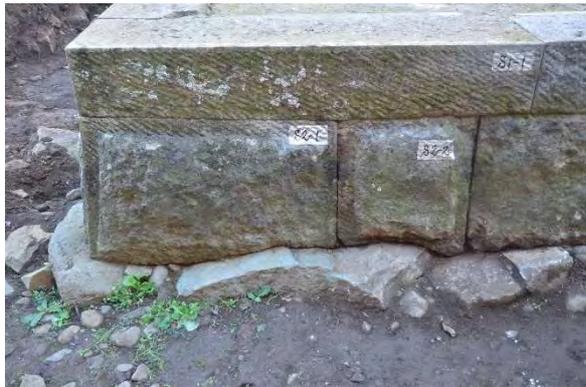
北解36 基壇詳細状況
壁石（安山岩）は鑿切りによる江戸切りで、胴部瘤出し割肌仕上げとして松城家に多用される形態。

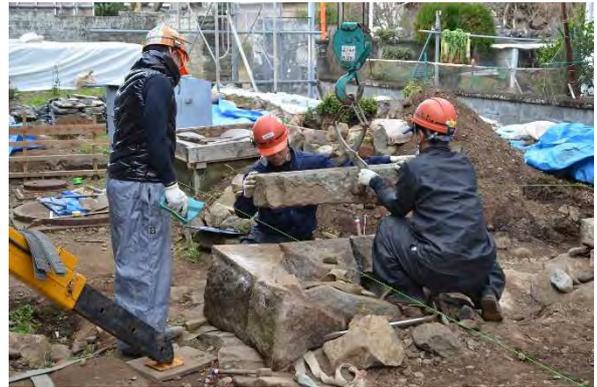
北解37 基壇布石解体状況
壁石は間地石状に加工され、尻の上下に飼石を入れて据付調整されていた。

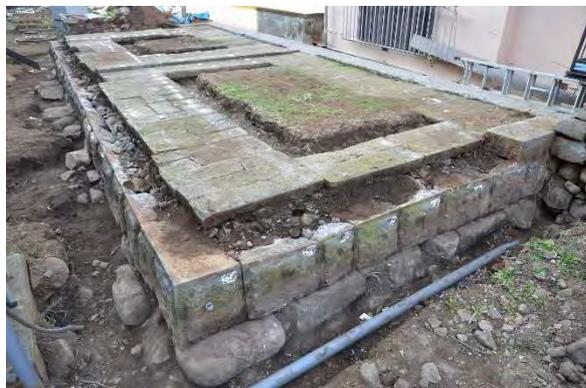
北解38 基壇布石解体完了

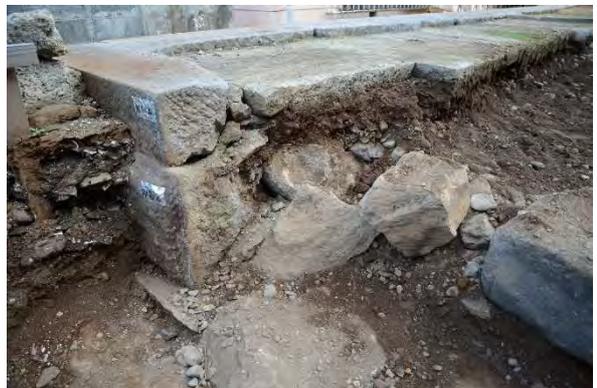
北解39 基壇断面状況

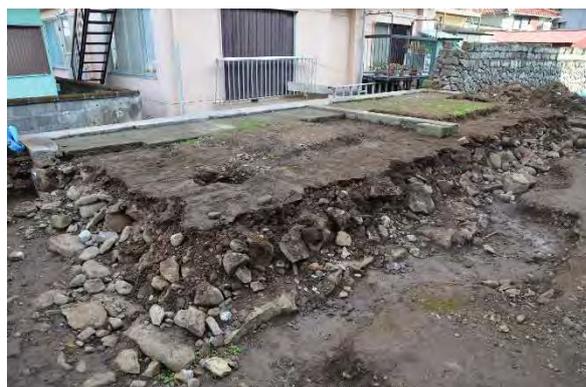
北解40 基壇敷石及び壁石解体完了

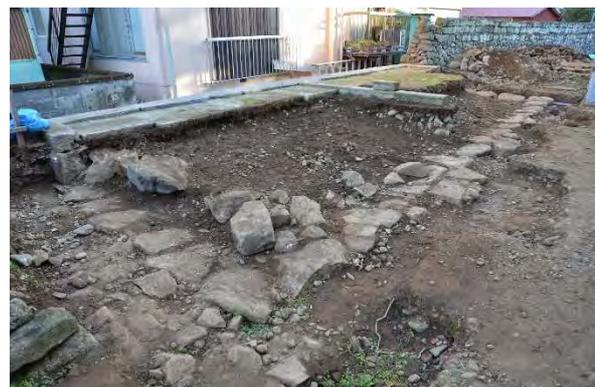
北解41 基壇内部詰込土解体完了
北辺付近は基壇石組・中詰土とも手をつけない保存区とした。

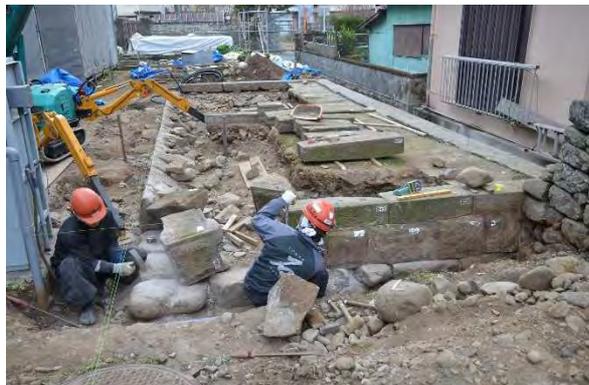
北組1 基壇壁石組立状況

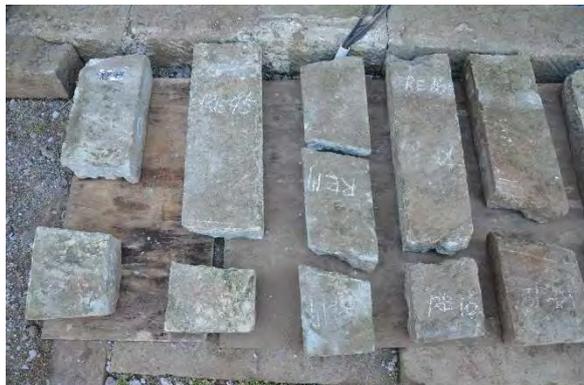
北組2 基壇敷石破損状況

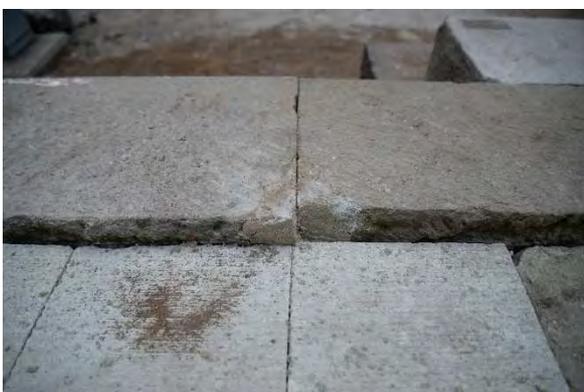
北組6 基壇敷石肉盛り補修完了

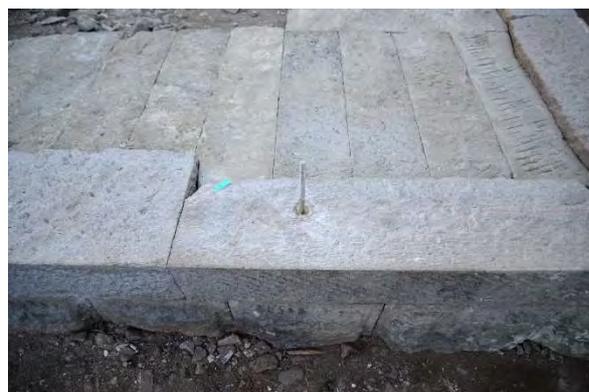
北組7 基壇布石アンカー設置状況
ステンレス製、土台緊結用

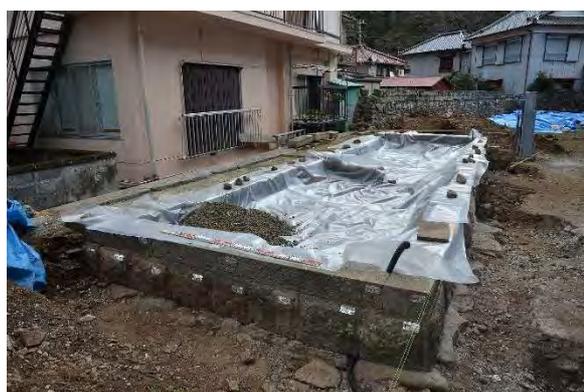
北組8 基壇内部詰込土 土木シート縁切り状況
新規やり替え部分と保存区を絶縁した。

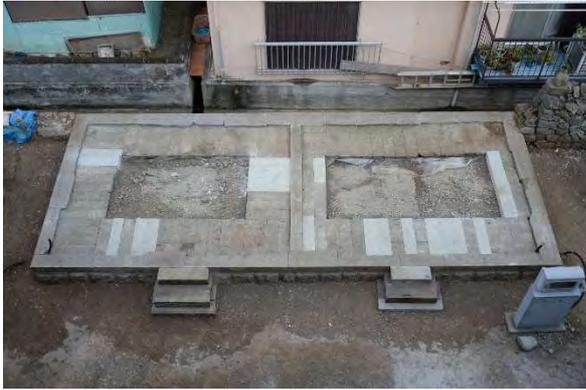
北組9 基壇復旧完了（南より見る）

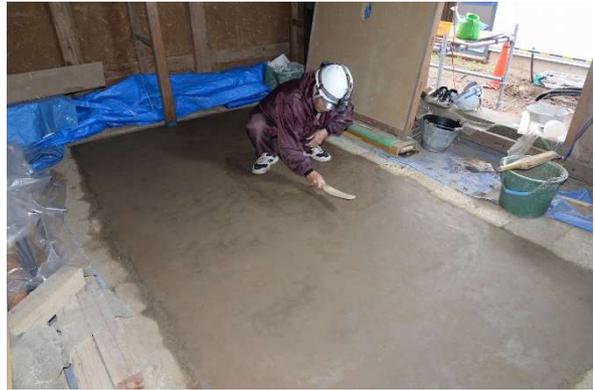
北組10 内部土間叩き施工状況

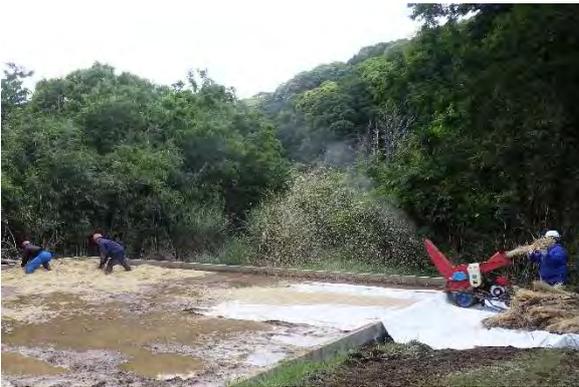
北組11 左官土練り直し状況
古土に新規土を混ぜて再利用した。

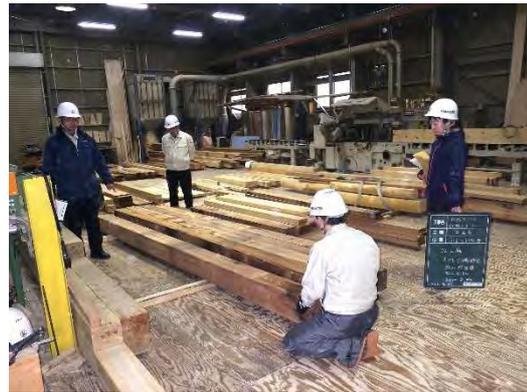
北組12 補足木材検査状況

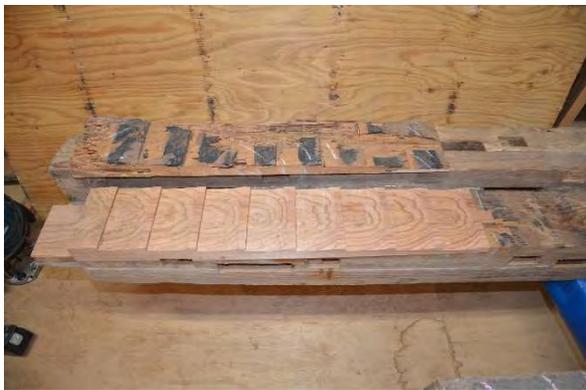
北組13 柱補修状況

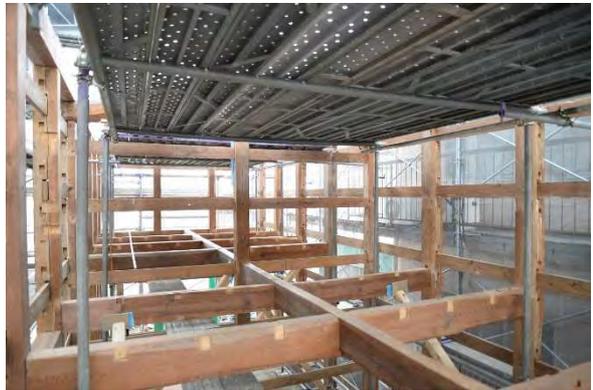
北組14 軸部組立完了

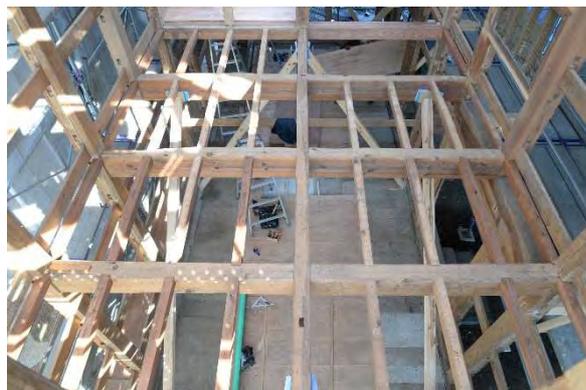
北組15 2階根太組立完了

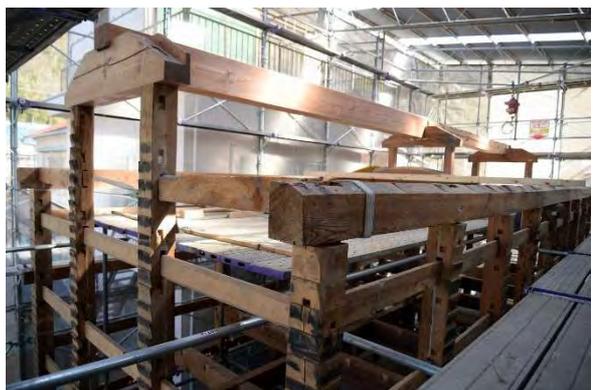
北組16 小屋組組立完了

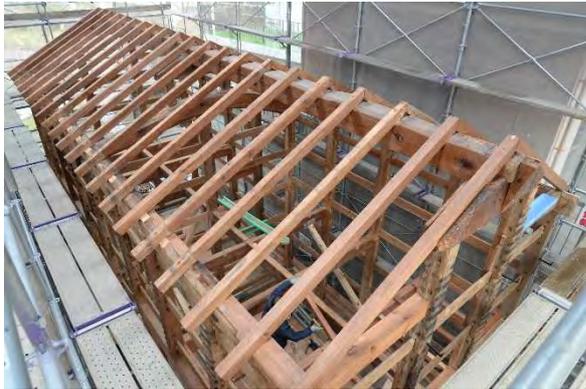
北組17 垂木組立完了

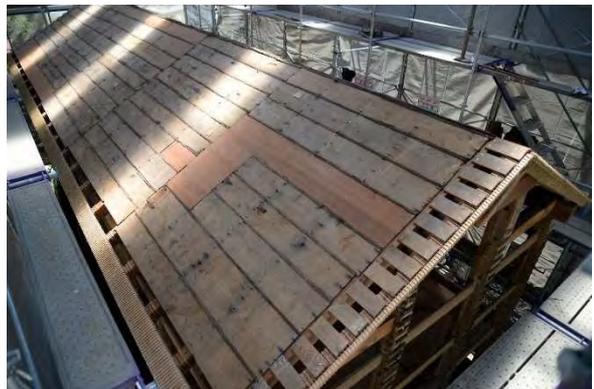
北組18 野地板組立完了

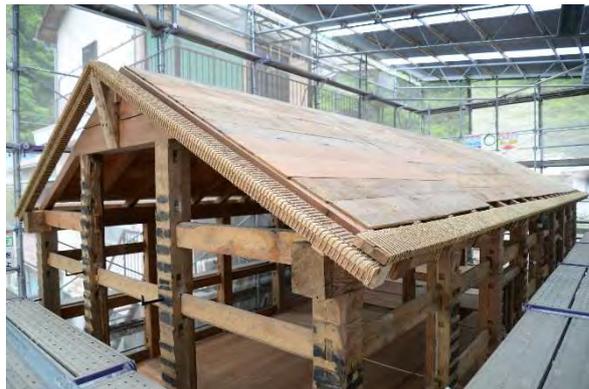
北組19 妻壁下地取付状況

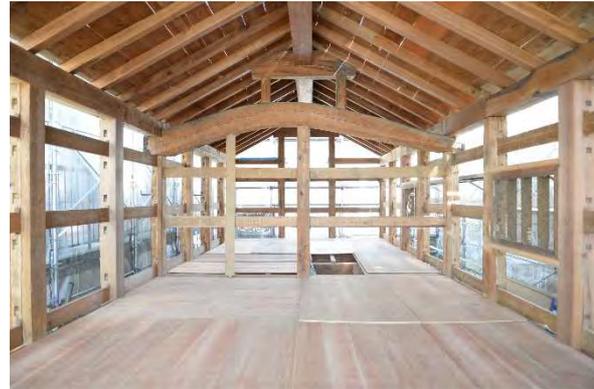
北組20 2階軸部・野地組立完了内観

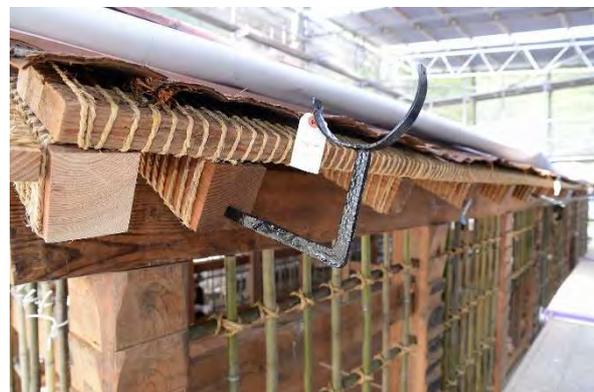
北組22 大屋根軒樋受金具取付状況

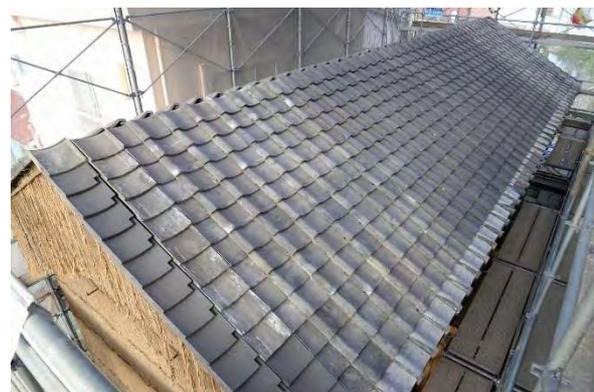
北組24 大屋根椽瓦平葺完了

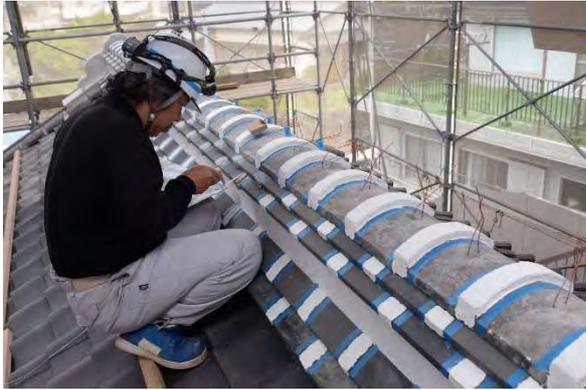
北組25 大棟目地漆喰施工状況

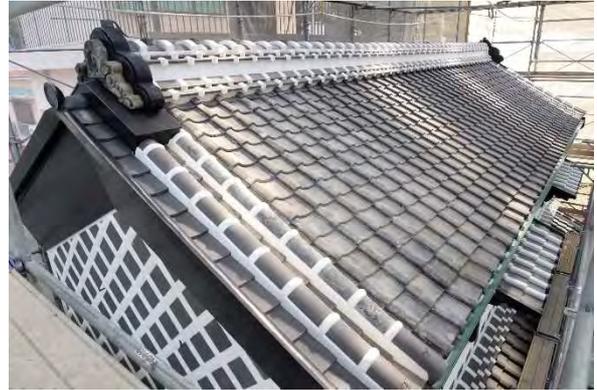
北組26 大屋根施工完了
他棟通じて大屋根平葺の棒漆喰は維持管理を考慮して復旧しなかった。

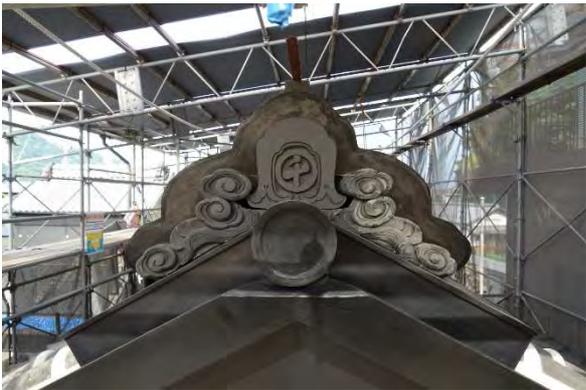
北組27 大棟東 鬼瓦・鬼台・ハナブカ・影盛施工完了

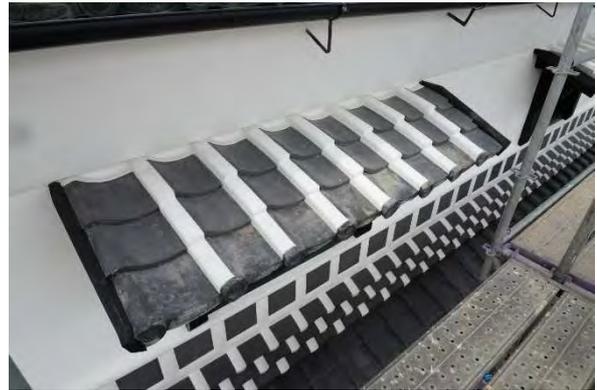
北組28 2階窓庇棧瓦葺及び棒漆喰施工完了
他棟通じて小規模窓庇平葺の棒漆喰は復旧した。

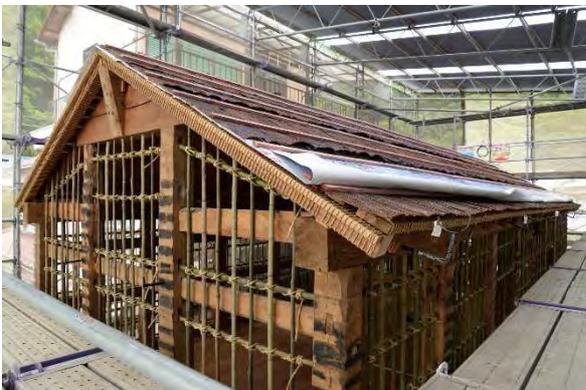
北組29 2階木舞掻き（間渡丸竹）状況

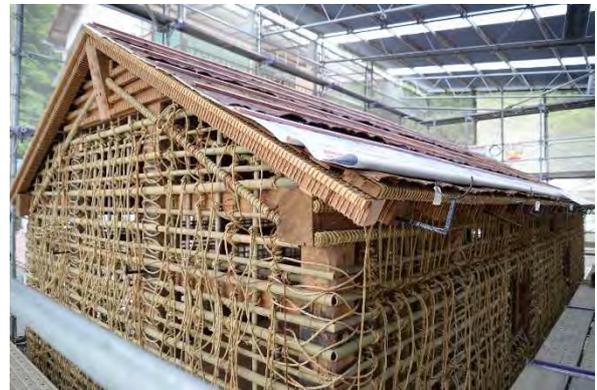
北組30 2階木舞掻き（ツタ掛け割竹・縄絡・下縄）状況

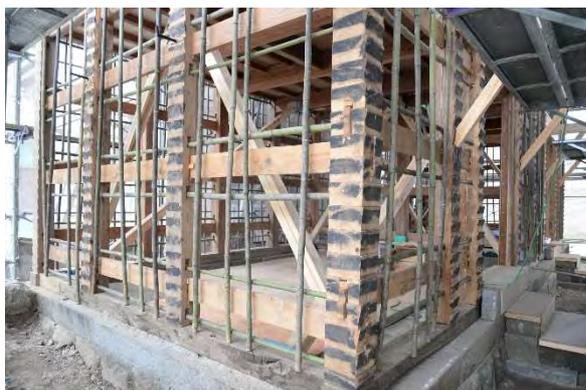
北組31 1階木舞掻き（間渡丸竹）状況

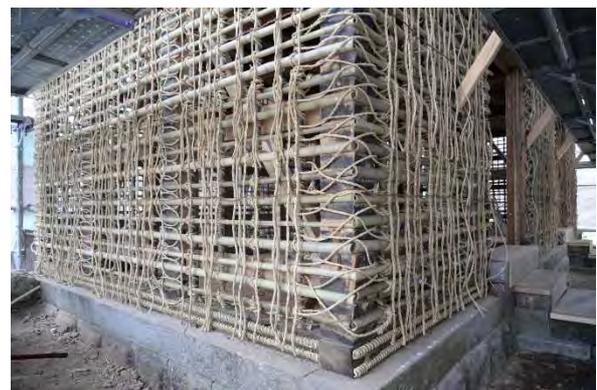
北組32 1階木舞掻き（ツタ掛け割竹・縄絡・下縄）状況

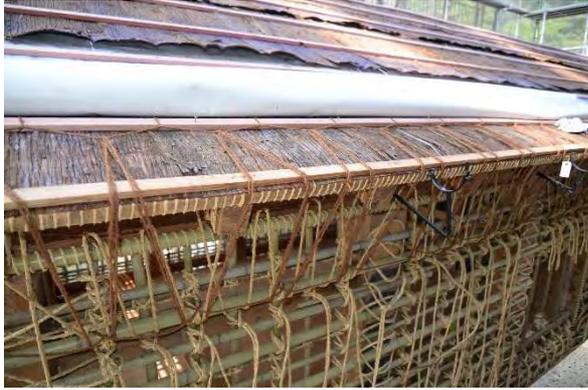
北組33 軒付下地施工状況

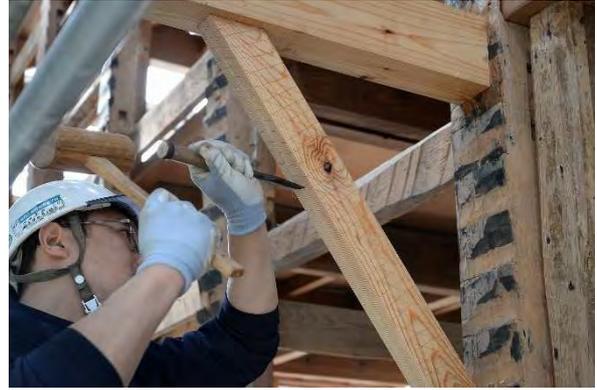
北組34 南面1階庇持ち送り 木下地荒らし処理

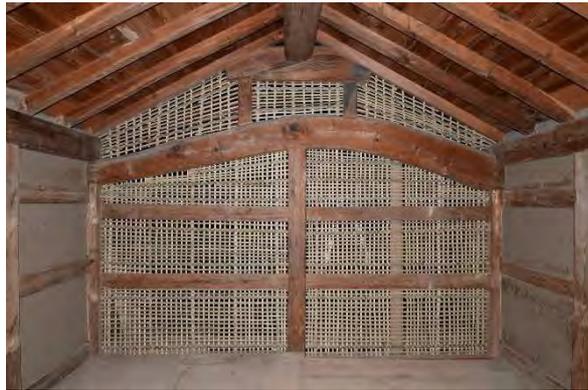
北組35 2階間仕切り木舞掻き完了

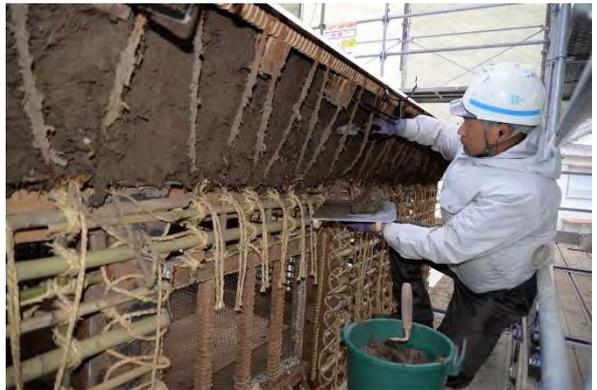
北組36 軒付荒打ち状況

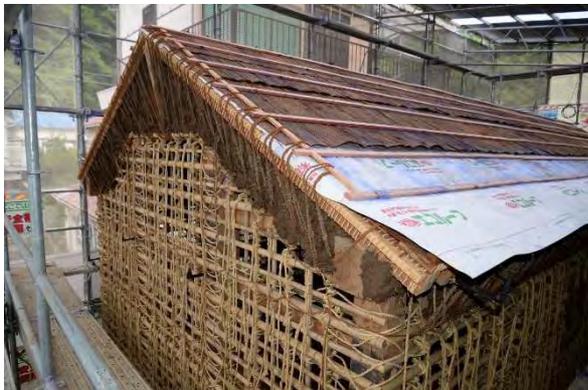
北組37 蟻羽荒打ち状況

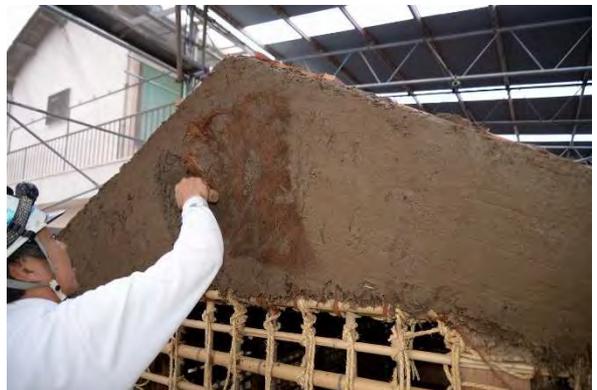
北組38 拌み亀裂防止欄縄繊維埋め込み状況

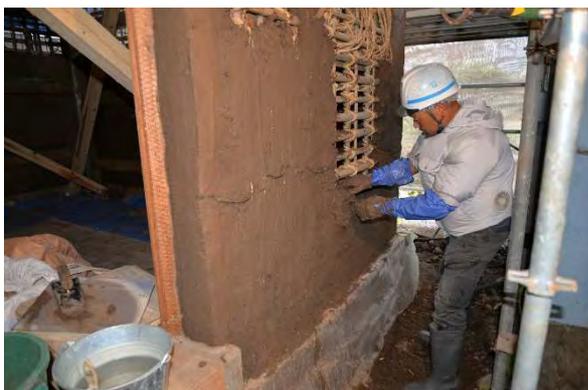
北組39 外壁荒壁付状況

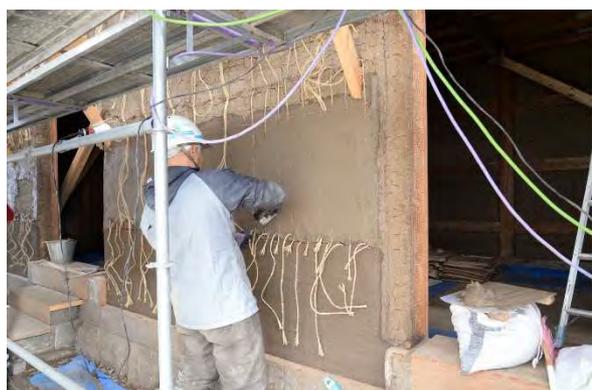
北組40 外壁斑直し状況

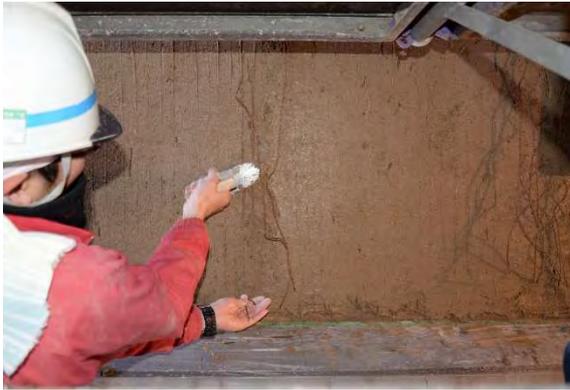
北組41 外壁中塗り施工状況
在来に倣い、各塗り層でまめに縄を下げた。

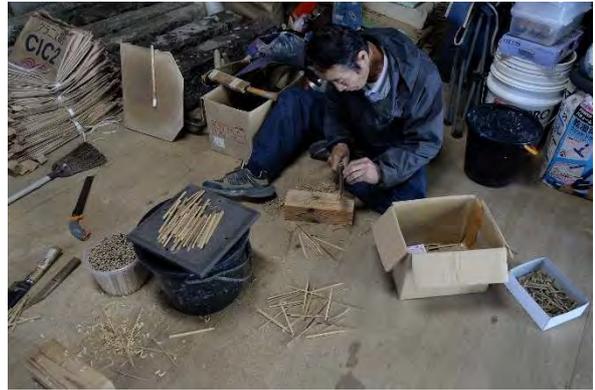
北組42 海鼠瓦取付用竹釘製作状況

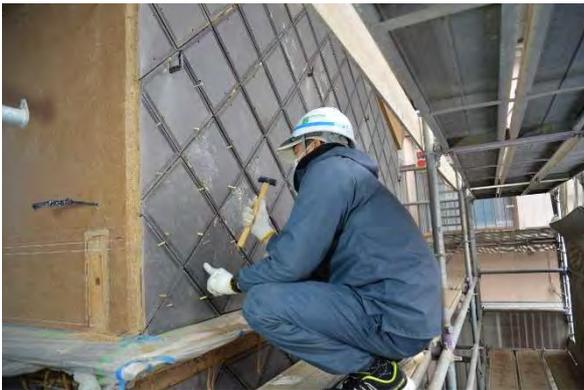
北組43 海鼠瓦取付（竹釘打ち）状況

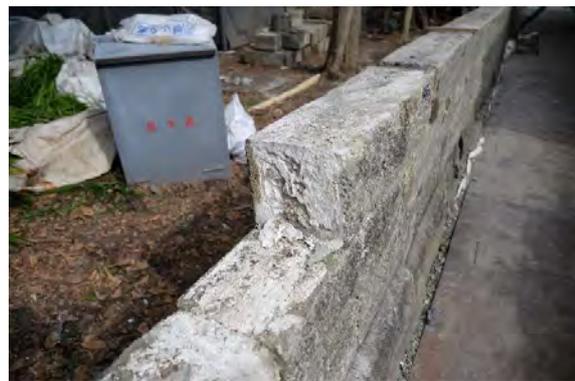
石解5 南塀西半 壁石・門柱錠取り付き状況
コーナー付近では開き止めに鉄錠が打ち込まれ、さらに門柱取合いでは手違い錠が打たれていた。

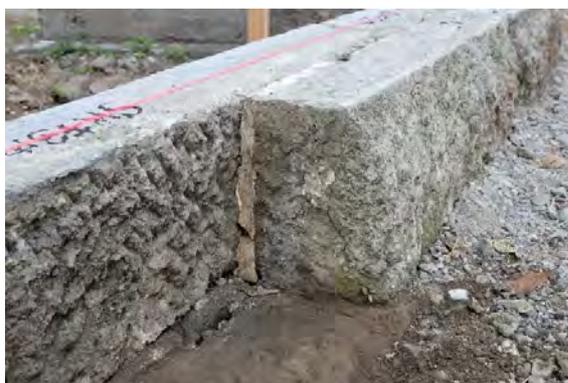
石解7 南塀西半 基礎石 (上段) 据付状況
基礎石は2材抱合せに立て、要所開き止め錠打ち、接着面には砂漆喰が充填されていたが、大部分は溶け流れていた。

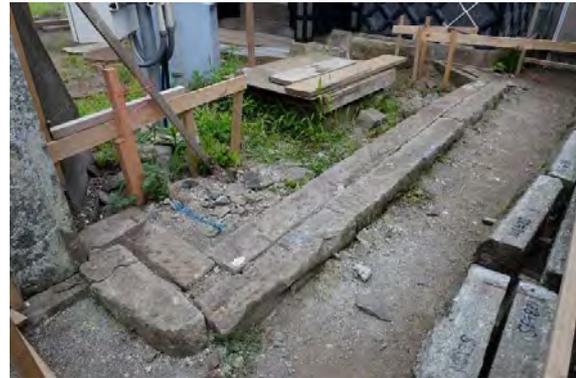
石解11 西塀現況（西外部より見る）
北半は平成台風被害の応急修理時に、壁石1段分低く積まれた。

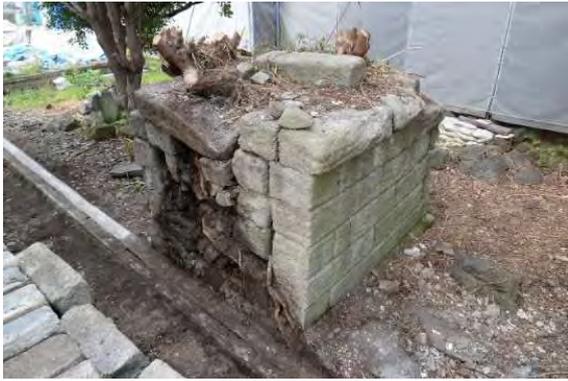
石解15 西塀庭側中央石積台
小型鎮守社でも載せていたと思われるが詳細不明。今回は落ちかけた石のみ取り外して存置した。

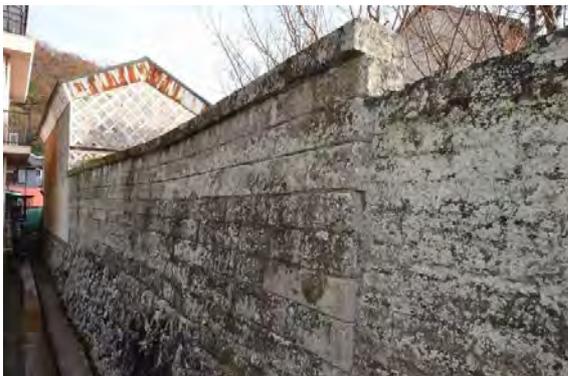
石解20 北塀現況（北西より見る）
石垣の不同沈下や孕み出しの影響で北塀の乱れが最も大きい。

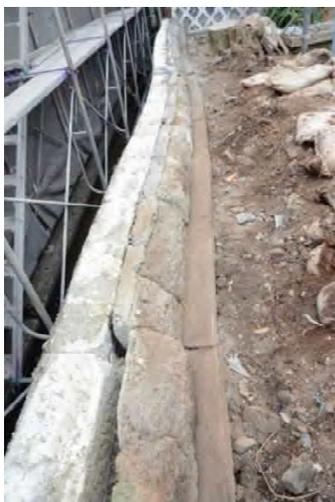
石解22 北塀壁石解体完了
石垣には外上角の乱れが出ていたが、側溝部分がコンクリートで固められるなど安定しており、部分的な調整以外は存置した。

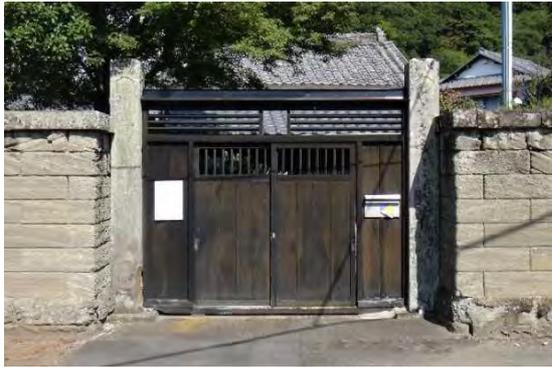
石解26 門扉現況（北西より見る）
門柱用のRC控えと木戸構え用の頬杖が補強で入れられていた。

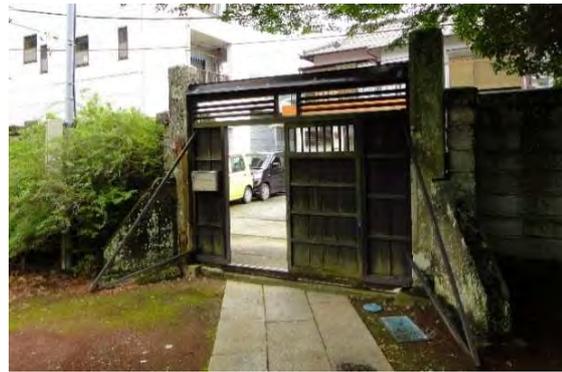
石解27 後補（終戦前後）石塀（北西より見る）
西土蔵跡に積まれた石塀。当初石塀より小振りな凝灰岩切石を用いセメント積みとされていた。

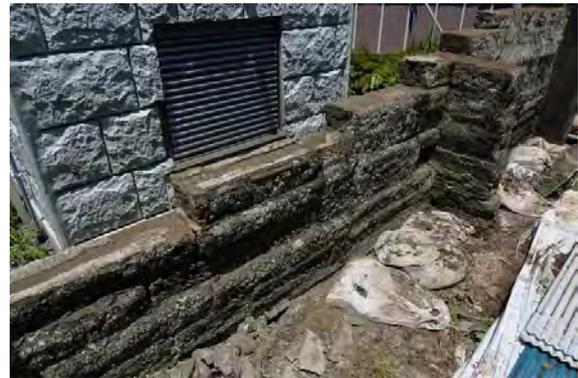
石解29 後補石塀北辺控壁
既製品の鉄筋アンカーをさらに曲げて手違錠状にして用いていた。

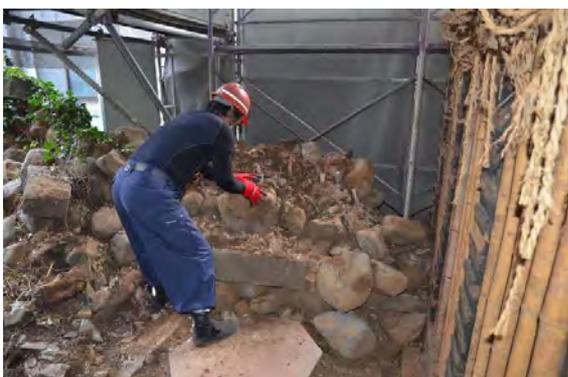
石解31 後補石垣解体状況

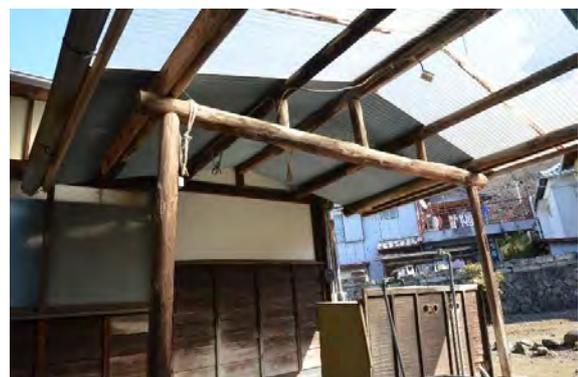
石解32 井戸屋根現況
当初から存在したとみられるが、現状のものは昭和以降の部材。

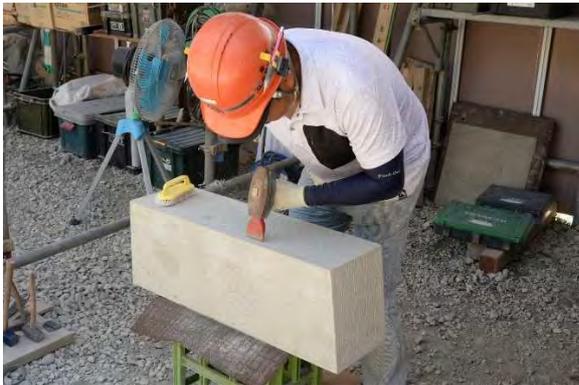
石組1 壁石補足石材加工状況
外部側など主要な化粧面は当初に倣い、サシバ叩きで仕上げた。

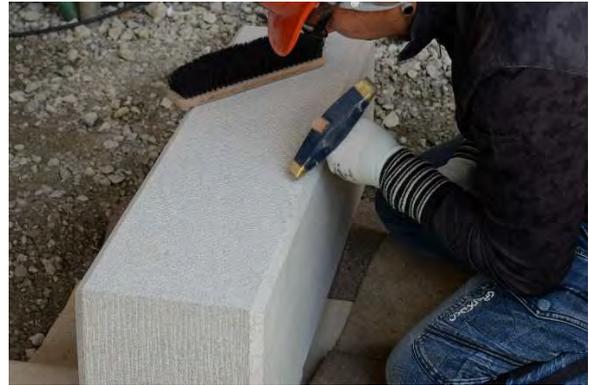
石組2 壁石補足石材加工状況

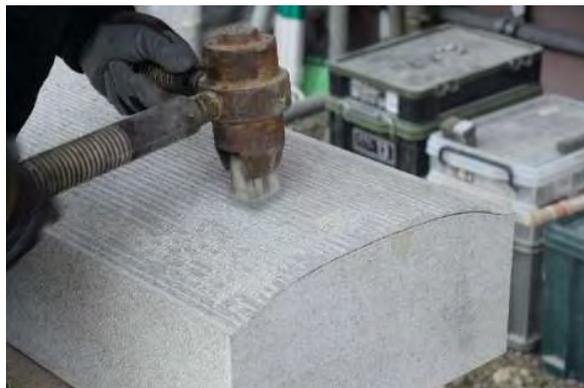
石組3 笠石補足石材加工状況
見え隠れ面や主要でない箇所では、古材の風化調に近付け荒ピシヤンで仕上げた。

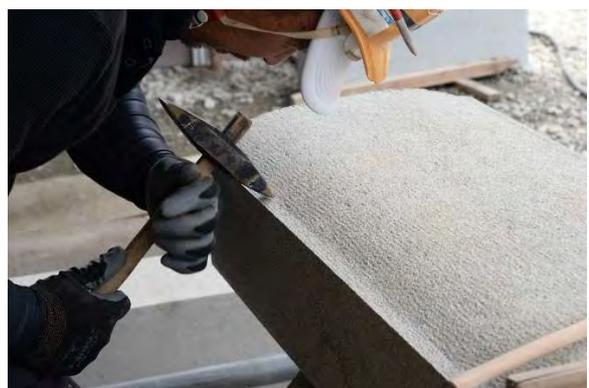
石組4 笠石補足石材加工状況

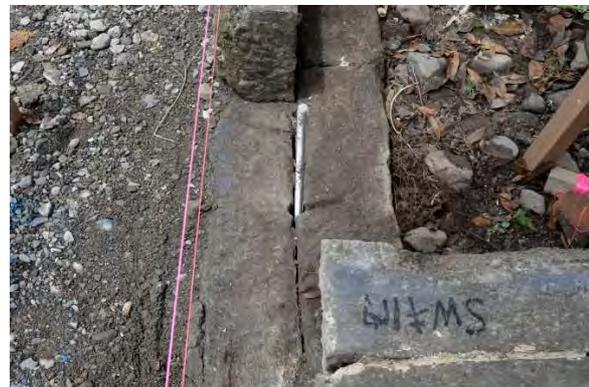
石組6 基礎アンカー設置状況

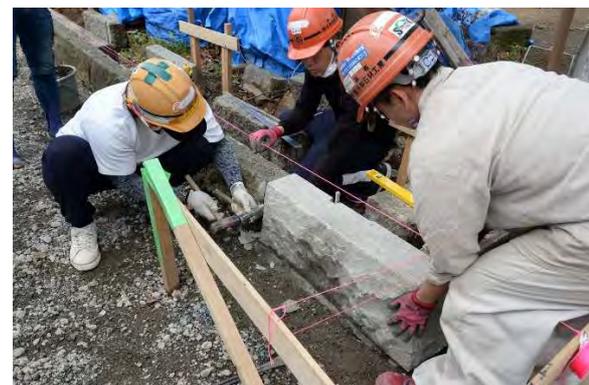
石組8 南塀（西半）基礎石据付調整状況

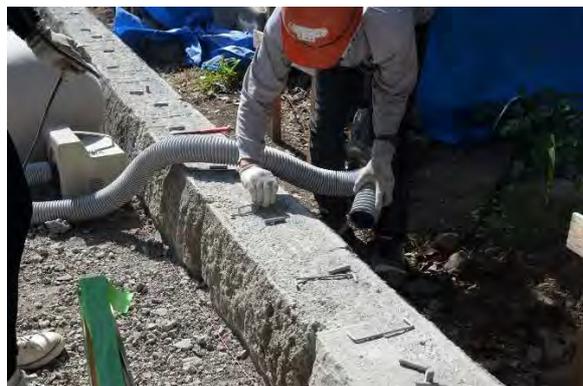
石組9 南塀（西半）基礎石（上段）錠設置状況

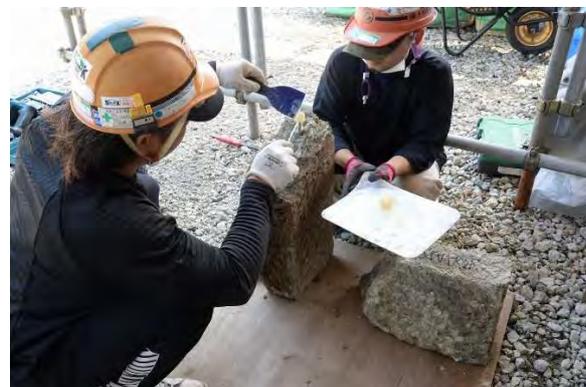
石組12 壁石接着補修状況
北土蔵基礎石と同様の補修を行った。

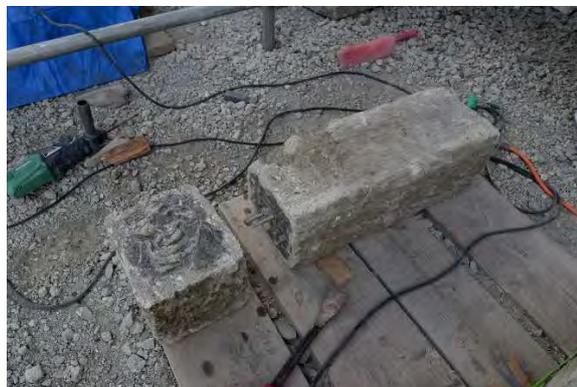
石組13 壁石接着補修状況

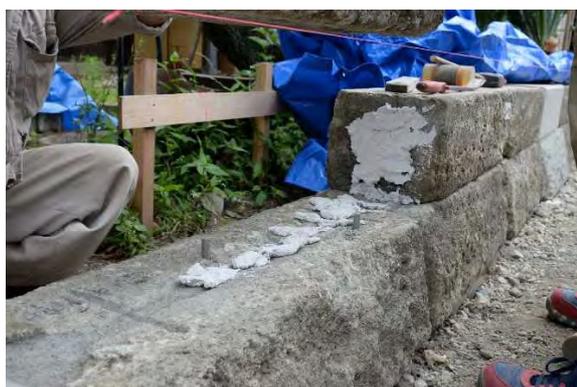
石組15 南塀（西半）壁石据付状況
今回の据付用砂漆喰には溶出しにくいよう固化剤（ハイフレックス）を混ぜた。

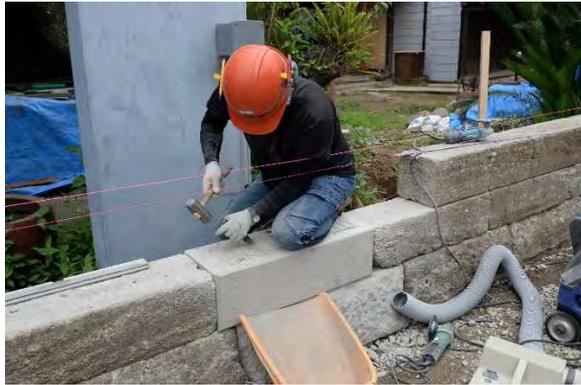
石組16 南塀（西半）補足壁石天端調整状況

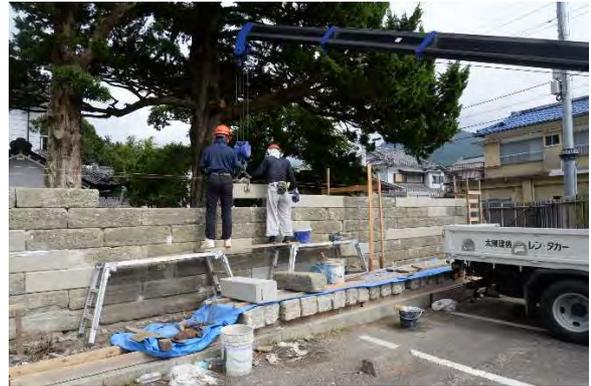
石組17 西塀壁石据付状況

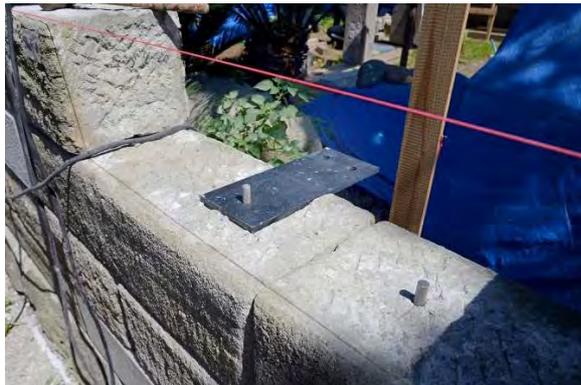
石組18 南塀（西半）壁石構造補強用プレート設置完了
斜め支柱と繋ぐステンレスプレートを組積の段階で挿入した。

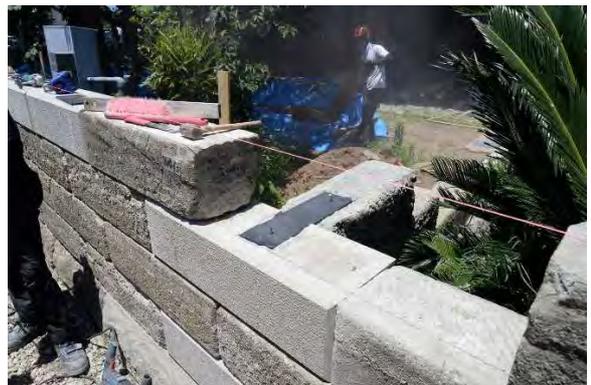
石組19 南塀（西半）、庭塀取合い構造補強用プレート設置完了
