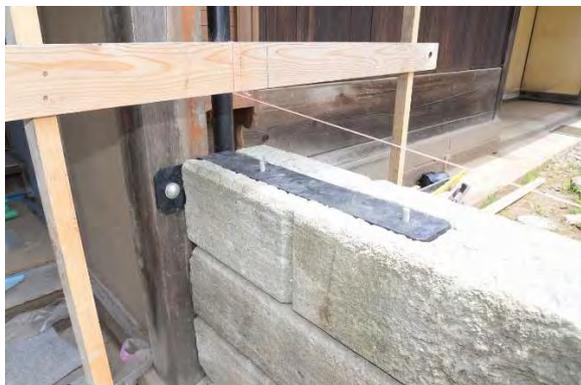
石組20 庭塀一式台柱繫結用プレート設置完了

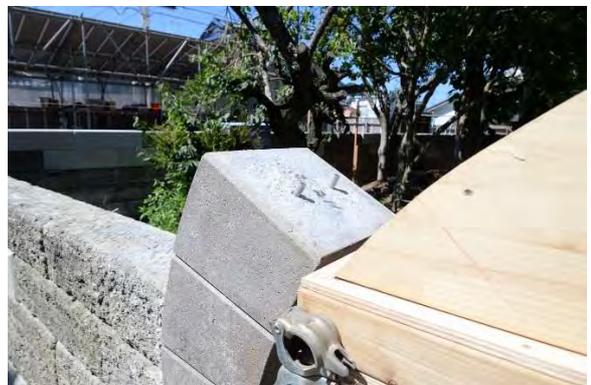
石組21 庭塀アーチ迫石組立状況
中央要石及びその両脇迫石を除き、補強のステンレスダボを挿入した。

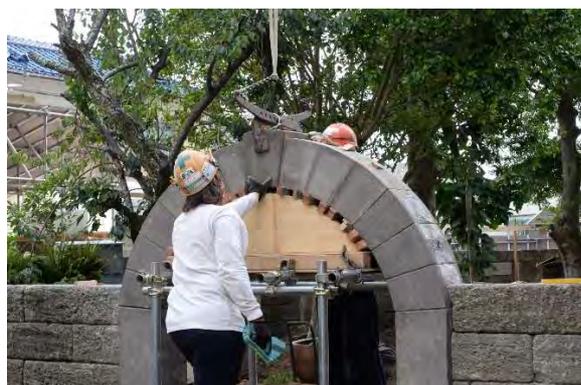
石組22 庭塀アーチ要石組立状況

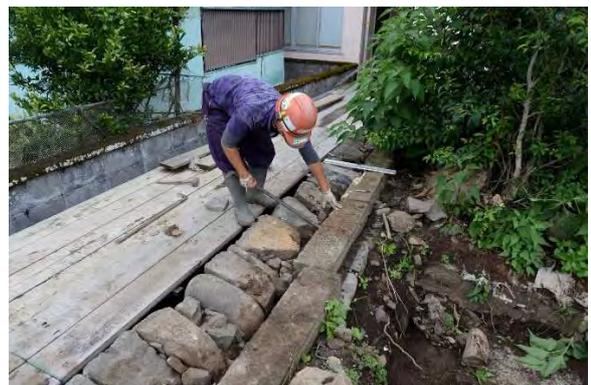
石組23 北塀基礎石（下段）据え直し状況
石垣とそれと取合う下段基礎石は存置し、それより上部構造で積み方を正した。

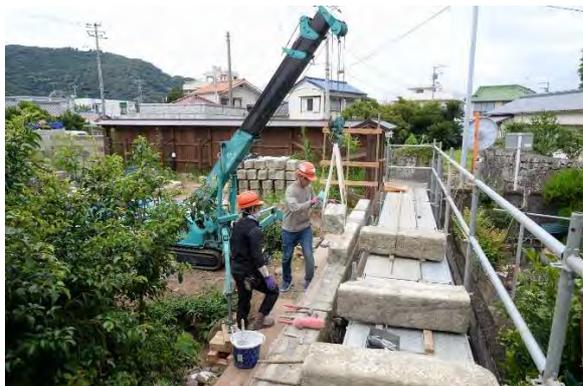
石組24 北塀壁石据付状況

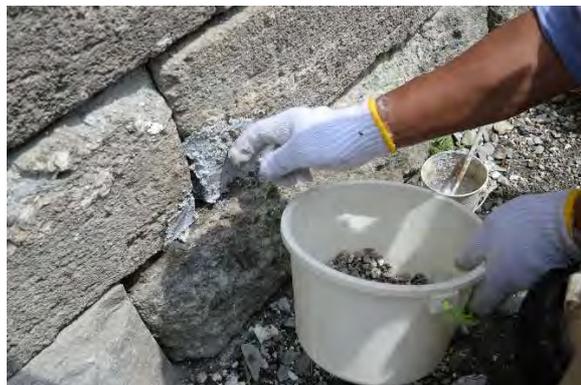
石組25 壁石肉盛り補修状況
強度用と耐候用の樹脂モルタルを使い分けた擬石モルタル補修。

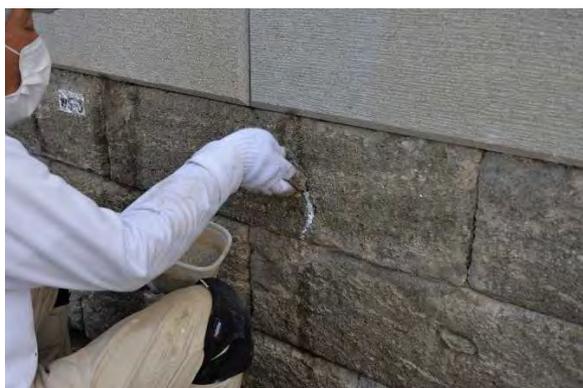
石組26 接着補修 擬石モルタル擦り込み状況

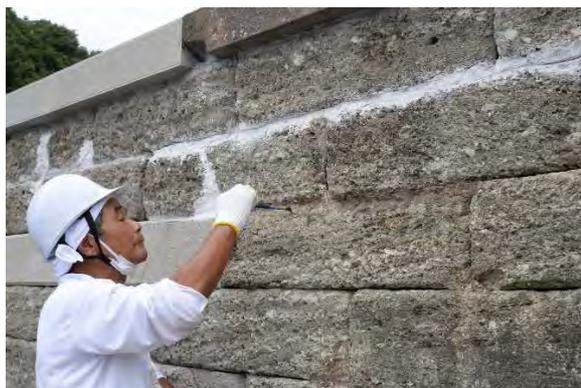
石組27 壁石肉盛り補修状況（下塗り）

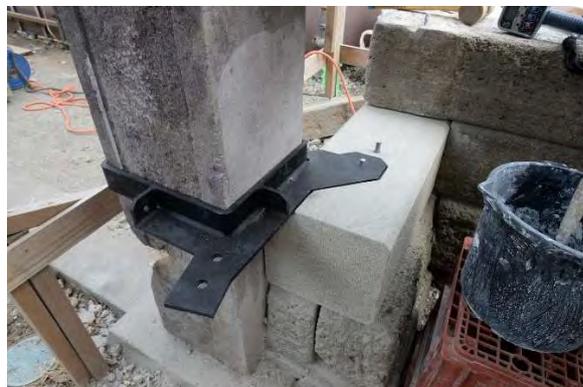
石組28 門柱補強プレート設置完了
門柱は転倒防止用に掴み金具を上から落とし、支柱と繋いだ。

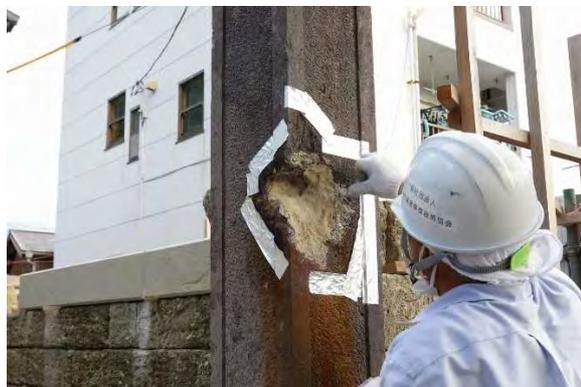
石組29 門柱肉盛り補修状況1
下付け

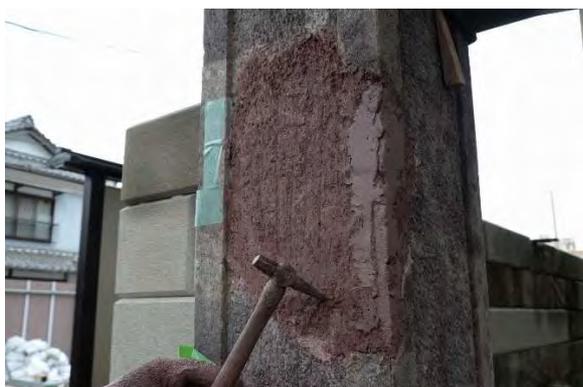
石組30 門柱肉盛り補修状況2
整形

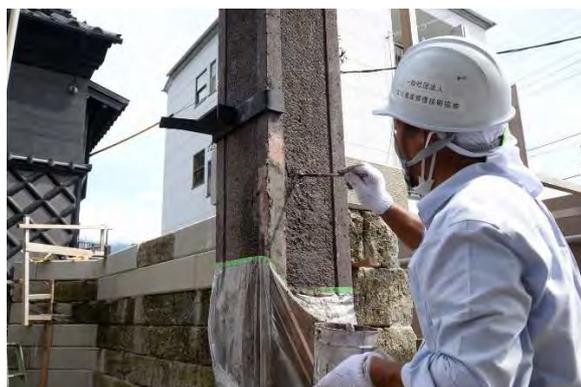
石組31 門柱肉盛り補修状況3
色調整

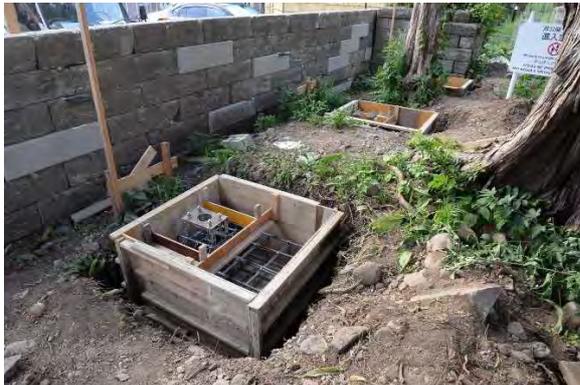
石組32 石塀支柱用耐圧盤配筋状況

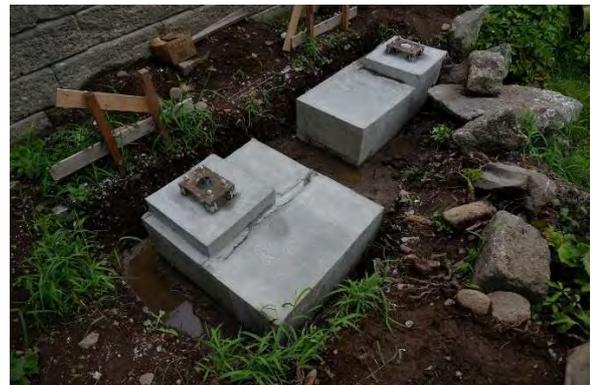
石組33 石塀支柱用耐圧盤コンクリート打設完了
石塀転倒防止としてカウンターウェイトのRCベースを地中に埋め込んだ。

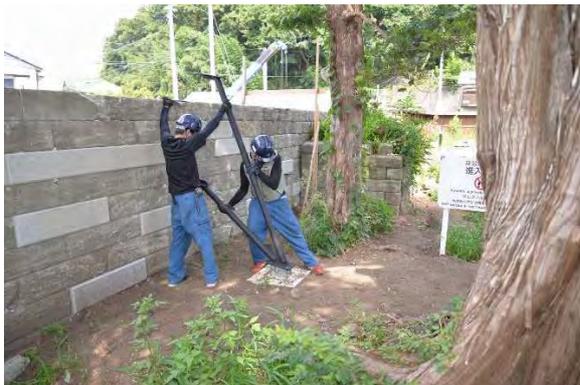
石組34 石塀構造補強用支柱設置状況

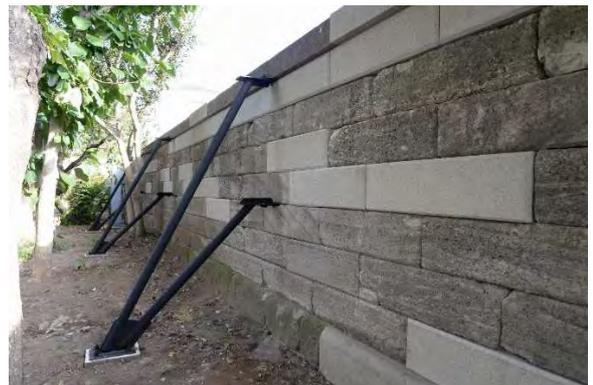
石組35 石塀構造補強用支柱設置完了

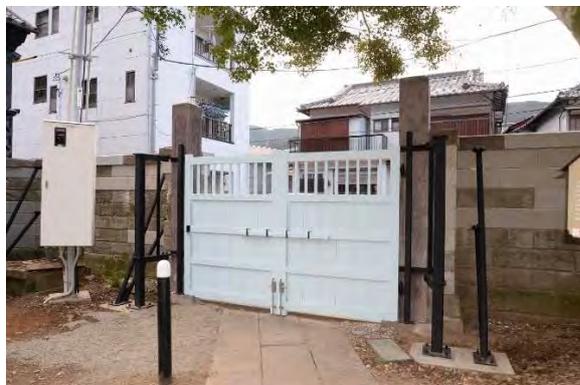
石組36 門扉及び門柱構造補強用支柱設置完了
復原した扉の荷重を受ける鉄骨支柱を別に設け、門柱に荷がかからないようにした。

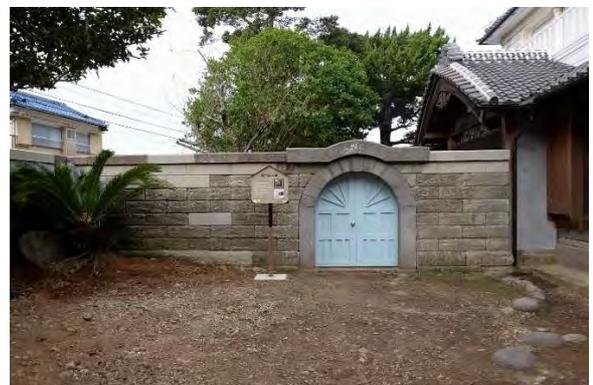
石組37 庭塀扉設置完了

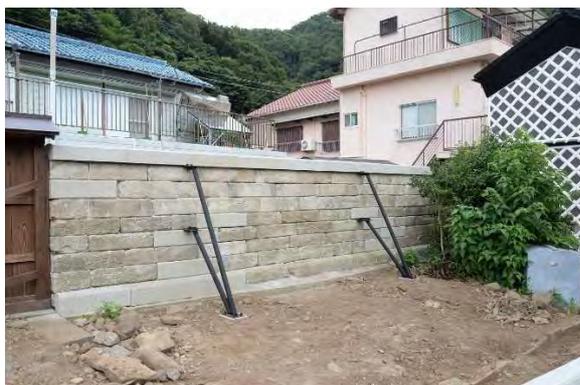
石組38 北塀構造補強用支柱設置完了

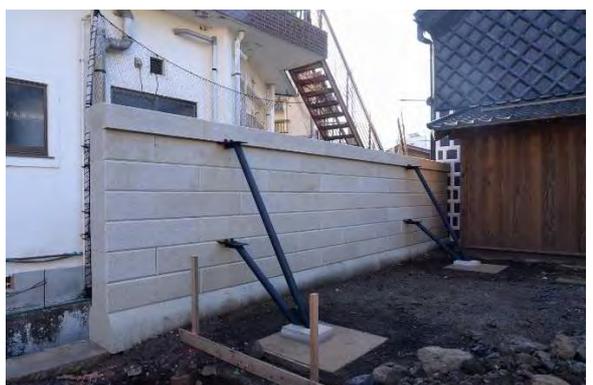
石組39 東塀構造補強用支柱設置完了
東塀は全て新材による復原。同様に構造補強を行った。

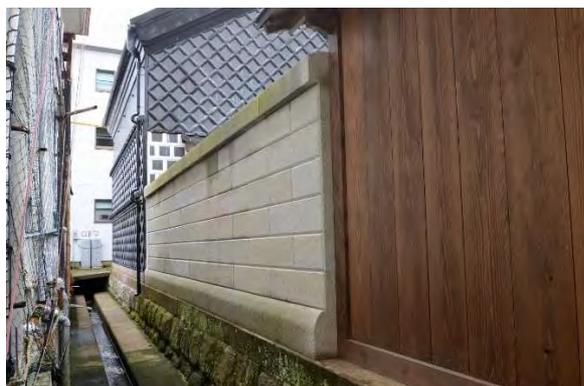
石組40 東塀組立完了（外部より見る）
手前は移築された醤油蔵位置に今回整備した東板塀

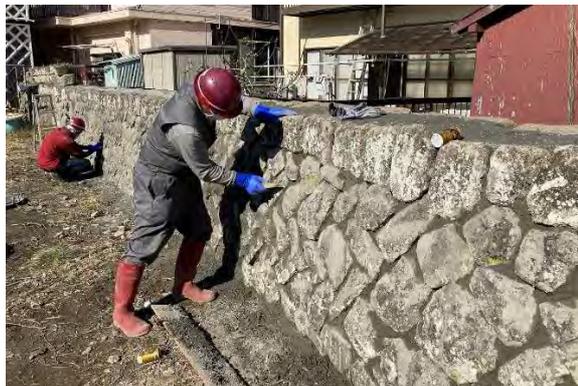
石組41 石垣モルタル補強状況
当初石垣部分は、手を加えない保存区を設けた上で、隙間にモルタルを充填し崩落防止措置を行った。

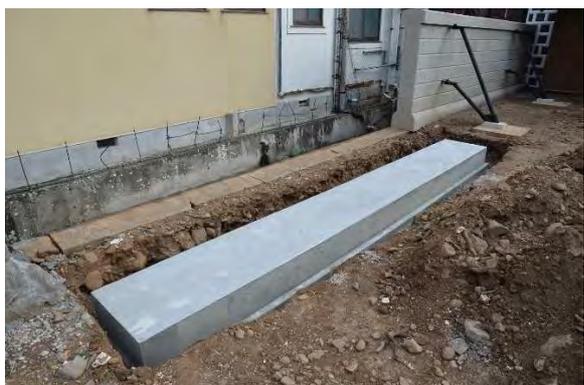
石組42 東板塀耐圧盤設置完了
地震ではなく風圧用に必要

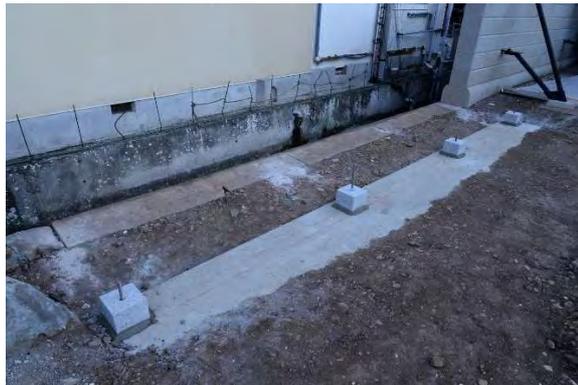
石組43 東板塀東石及びアンカー設置完了

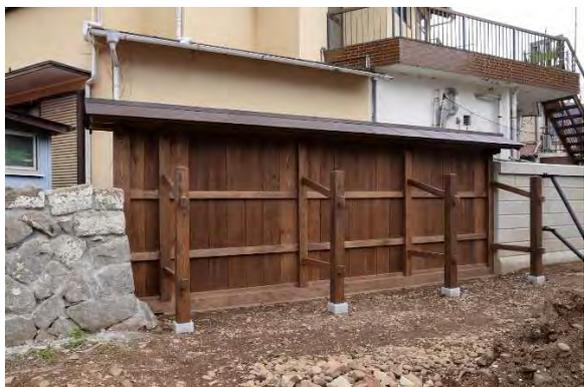
石組44 東板塀施工完了
醤油蔵跡地東辺に整備

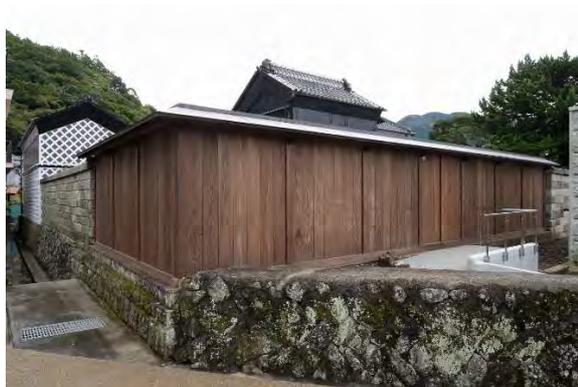
石組45 北西板塀施工完了
西土蔵跡地西北辺に整備。右は別途活用事業で設けたスロープ。

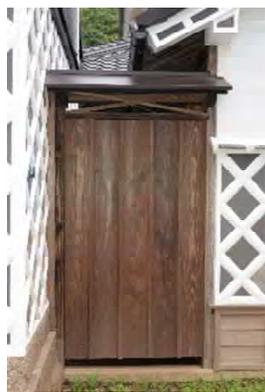
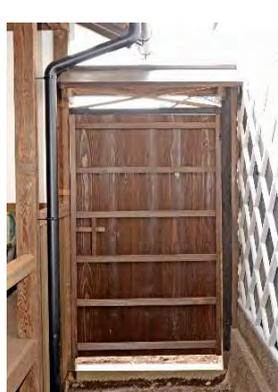
石組46 北西木戸復旧完了（西面（左）及び東面（右））
当初野地板には棧瓦葺の痕跡があったが、今回の修理では現状修理とした。

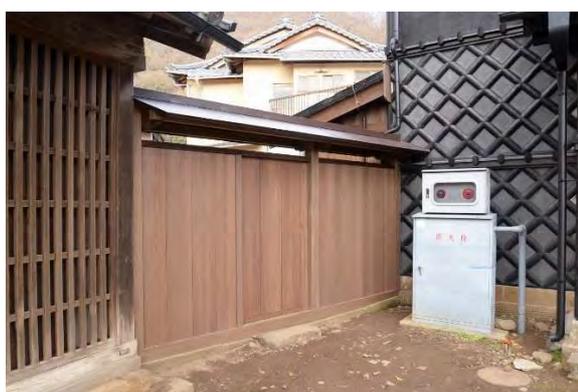
石組47 南東木戸復旧完了
当初の可能性のある部材は一部しかなく詳細不明。今回の修理では現状修理とした。
